UNIVERSIDAD AUTÓNOMA DE CIUDAD JUÁREZ

Propuesta de metodología para la gestión de pavimentos de la avenida las Torres, en Ciudad Juárez.

Ciudad Juárez, Chih., agosto de 2017

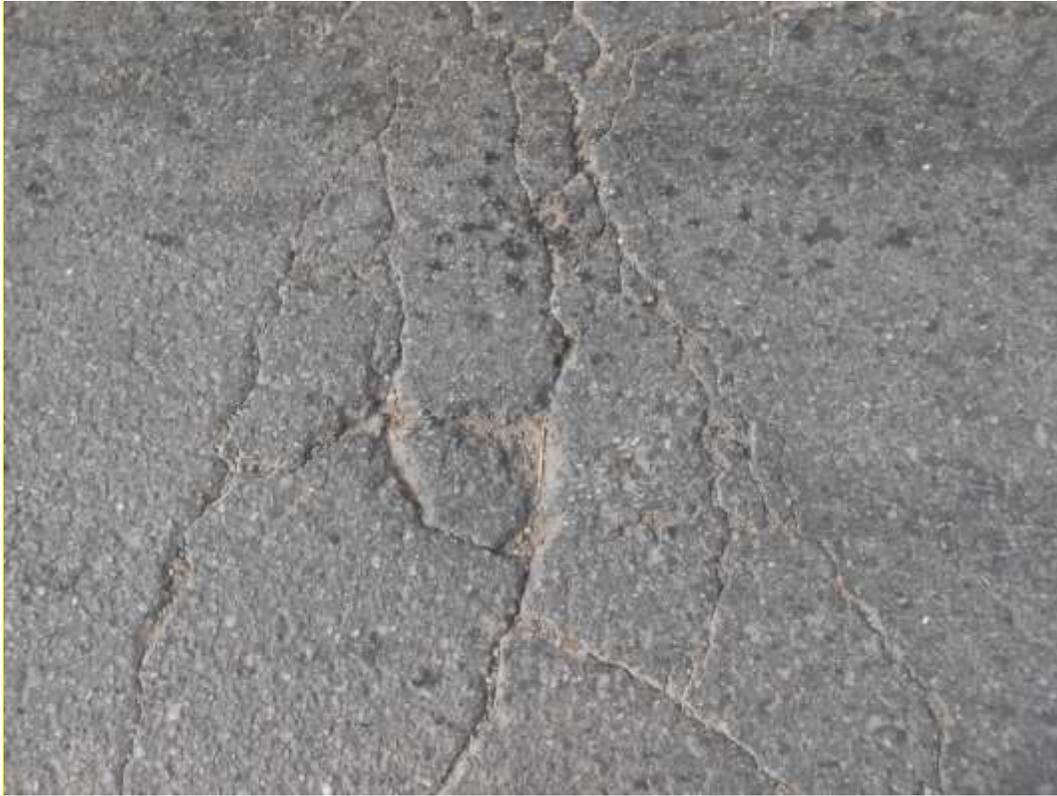
Ilustración 3 Grietas por fatiga en pavimento asfáltico

Son fisuras interconectadas con patrones irregulares, comúnmente observados en donde las cargas son de mayor intensidad o los esfuerzos por cortante son frecuentes (aceleración-desaceleración de los vehículos). Las causas frecuentes de esta falla son:

- Espesor de estructura insuficiente para las cargas a las que se es sometida
- Oxidación o envejecimiento
- Deficiencia en la compactación de alguna de las capas, incluida la carpeta asfáltica.
- Mezcla asfáltica demasiado flexible
- Drenaje deficiente

La opción de reparación depende de la severidad del daño, un daño ligero no presenta hundimiento, y las grietas no están interconectadas; además, el asfalto no se desprende estableciendo socavamientos. Para este nivel, se recomienda sellar las fisuras superficialmente, o tender una “sobrecarpeta”.

En el caso de que las grietas presenten hundimiento y/o desprendimiento, la recomendación es construir sobre la capa de rodamiento existente otra capa o realizar una reconstrucción del área afectada (colocar y compactar dos o más capas de la estructura del pavimento nuevamente). En la Ilustración 3 se observan las grietas antes mencionadas, éstas presentan sedimentos de suelo fino en su interior.

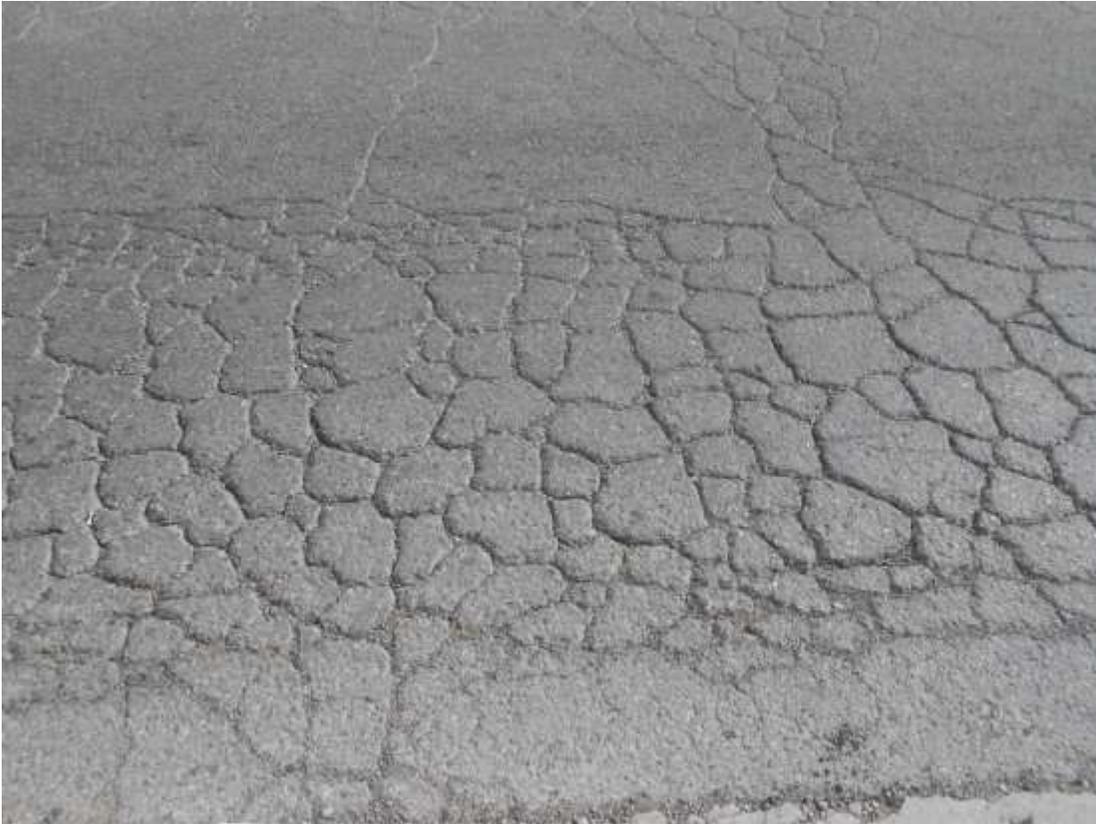
Ilustración 4 Grietas en bloque en pavimento asfáltico

A diferencia de las fisuras o grietas por fatiga, estas por lo general se presentan en áreas de baja intensidad de carga o sin carga, teniendo patrones rectangulares. Las causas de las fisuras en bloque se relacionan a las variaciones de temperatura - cuando la mezcla se rigidiza, pierde la propiedad de absorber los esfuerzos derivados de los periodos de contracción-dilatación o la mezcla no se diseñó considerando el clima de la zona.

Las grietas presentadas en la Ilustración 4 son un ejemplo de la falla por grieta en bloque, la zona donde fue obtenida esta ilustración está afectada en más del 90% de su superficie.

El procedimiento para la reparación de estas fisuras o grietas dependerá de su severidad, pero generalmente se realiza un trabajo de sellado superficial. Algunas veces este tipo de grieta se convierte en una por fatiga, por lo que deberá darse el tratamiento de una falla de ese tipo.

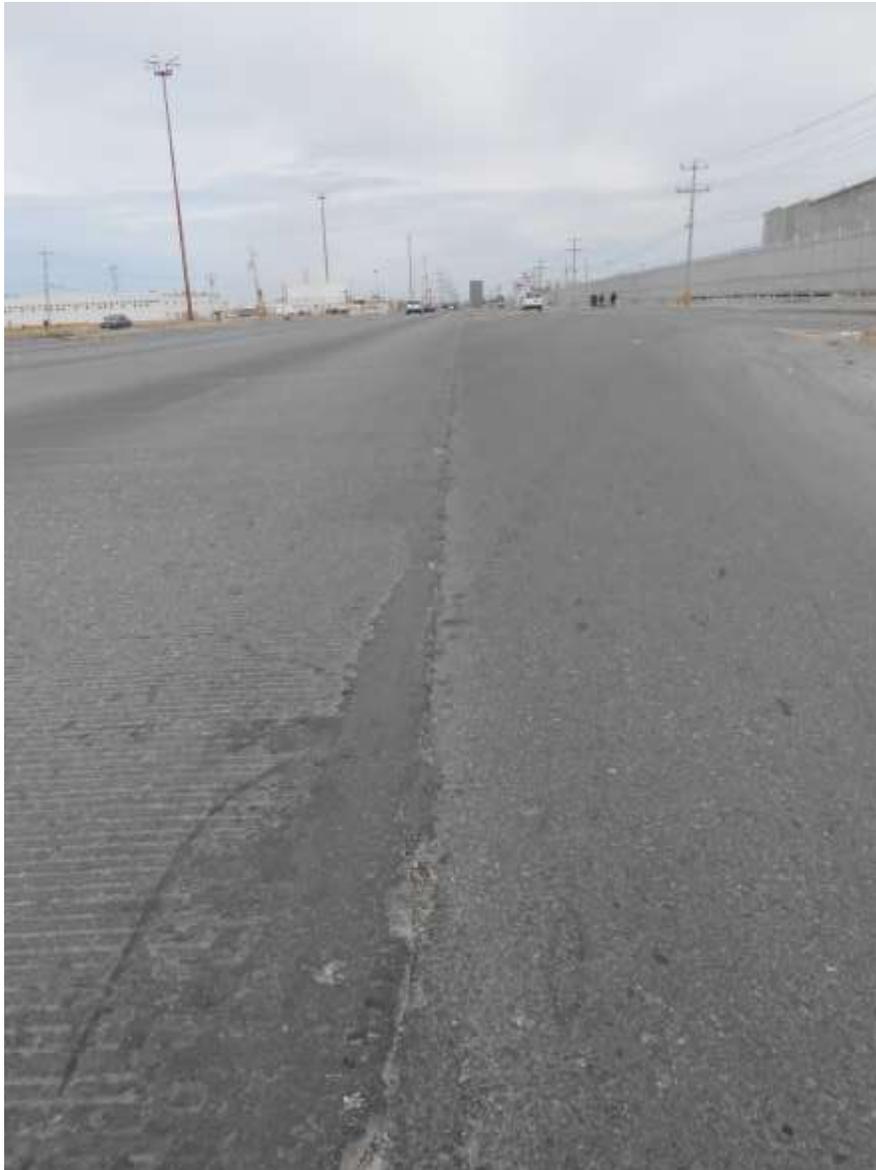
Ilustración 5 Grietas longitudinales en pavimento asfáltico

- Exceso de Filler, lo cual rigidiza la mezcla asfáltica
- Diferencias de temperatura mayor a 25 ° C
- Falla de la estructura
- Deficiente o nulo riego de liga
- Zona de transición de corte a terraplén o de terraplén a corte

En la Ilustración 5y Ilustración 6 se muestran grietas longitudinales y transversales.

La reparación sugerida es sellar la grieta superficialmente, en caso de que la grieta tenga un ancho mayor a 5 milímetros y esté afectando el índice de servicio realizar bacheo superficial.

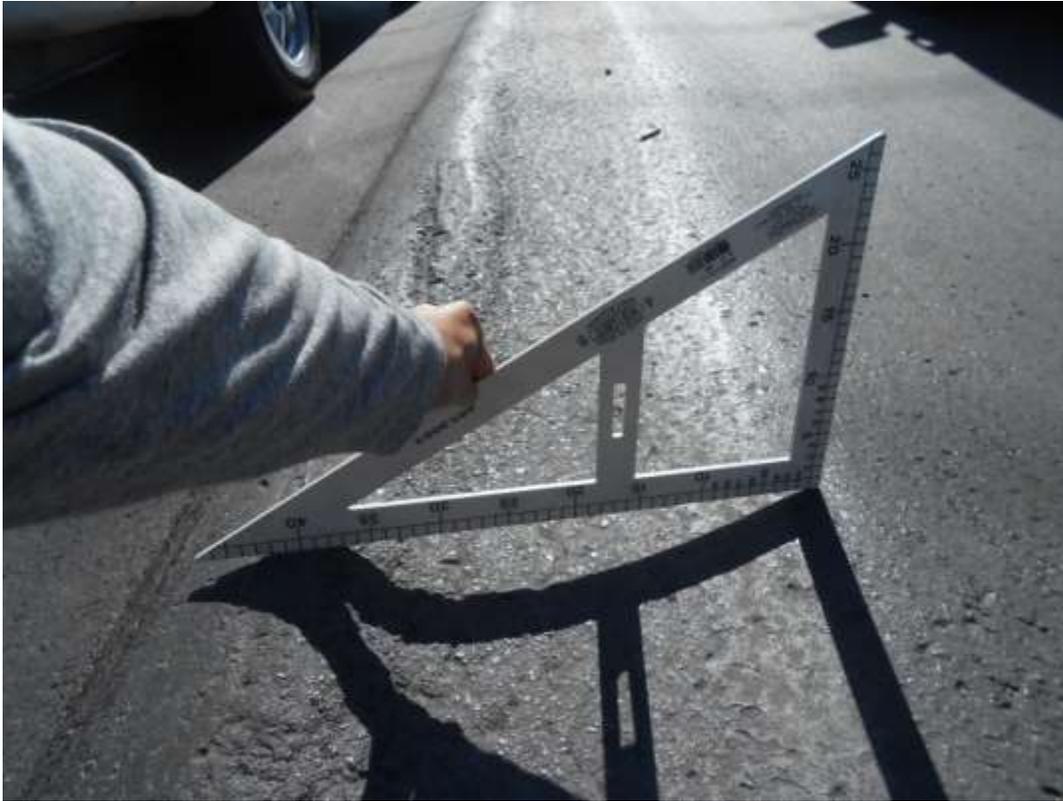
Ilustración 7 Falla por elevación y/o hundimiento en pavimento asfáltico

Es una depresión en el pavimento, por lo general acompañada de una elevación adyacente; esta puede presentar fisuras, se presenta en zonas de alta demanda para la resistencia de cargas. Puede ser causada por mala calidad de la carpeta asfáltica (baja resistencia al cortante), la incapacidad de alguna de las capas para el soporte de cargas, la fatiga de alguno de los materiales (cargas repetitivas), compactación deficiente en la elaboración de la estructura.

Para realizar la reparación se deberá reconstruir, ubicando previamente hasta que capa de la estructura muestra incapacidad para el soporte de cargas. En la Ilustración 7 se puede observar la diferencia de nivel debido a la fatiga de la estructura del pavimento.

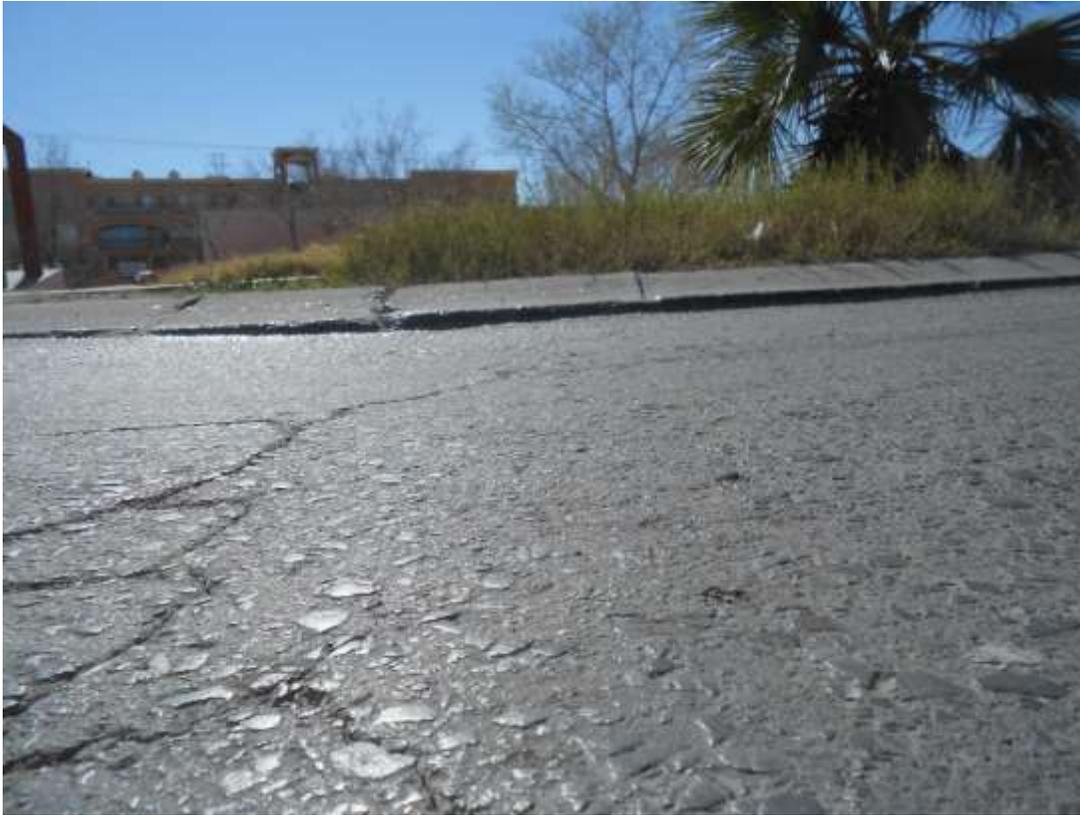
Ilustración 9 Falla por depresión en pavimento asfáltico

- Inadecuado comportamiento de alguna de las capas a cargas
- Mala compactación de una zona en específico (mala compactación de zanjas)
- En pavimentos con peraltes altos en capa de rodamiento la estructura podría estar fallando
- Fatiga de alguno de los materiales

En la falla por hundimiento se deberá analizar el pavimento en su conjunto, incluidas las capas inferiores, la reparación consiste en construir o reconstruir la zona dañada, colocando y compactando de forma adecuada materiales idóneos. En la ilustración se observa como los niveles de la banqueta varían con respecto a los de la carpeta asfáltica, indicando hundimiento.

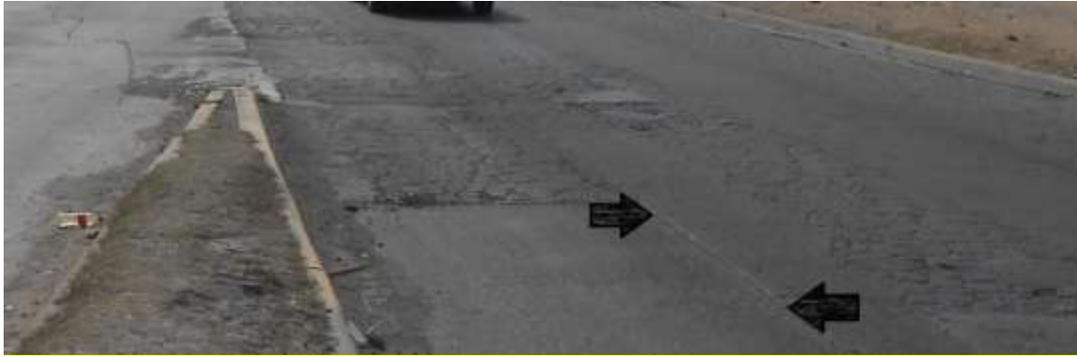
Ilustración 10 Falla por grieta longitudinal debido a junta fría en pavimento asfáltico

Generalmente causadas por juntas “*frías*” en el tendido del asfalto, lo cual no permite la correcta adición de los tendidos. No se asocian al efecto de las cargas. En ocasiones son el reflejo de losas de concreto en capas inferiores. Otro de los fenómenos que puede ocasionar estas fallas son los ciclos de dilatación-contracción.

La reparación cuando no presenta borde y la grieta es relativamente pequeña (no afecta el flujo vehicular), es mediante el sellado con una mezcla de arena asfalto, con el fin de evitar la filtración de agua. En la Ilustración 10 e Ilustración 11 se ejemplifican las grietas debido a junta fría.

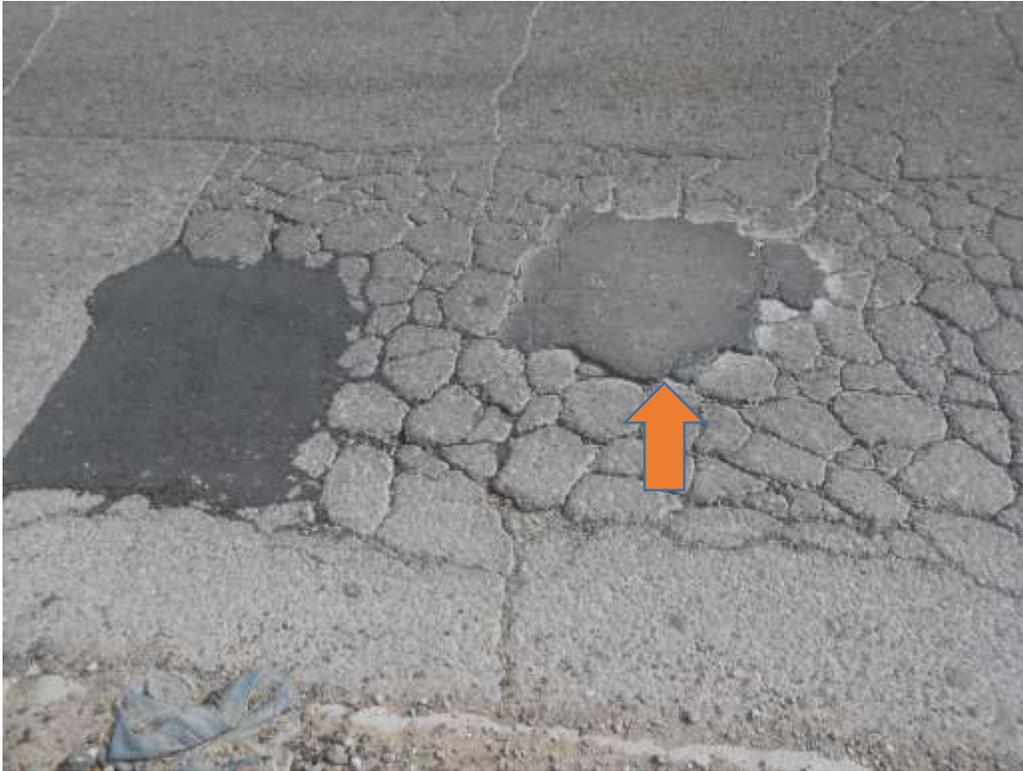
Ilustración 12 Falla por bache o zanja mal reparada en pavimento asfáltico

Se debe a material colocado en la carpeta posterior a la construcción de la misma. De manera común en el país los baches se reparan colocando material asfáltico escasamente compactado que rebasa el nivel de la carpeta, considerando que las cargas debidas al flujo vehicular lo compactaran, o en otra de las alternativas el material es insuficiente por lo que se reduce la profundidad del bache, pero sigue presente. Los casos de las zanjas provocan falla por mala compactación o regresar el material a la zanja sin la debida estratificación, lo cual ocasiona una depresión.

En la Ilustración 12 se muestra un bache que contiene más material del necesario para su reparación o con material mal compactado, por lo que se produce una diferencia de nivel con el resto de la capa de rodamiento.

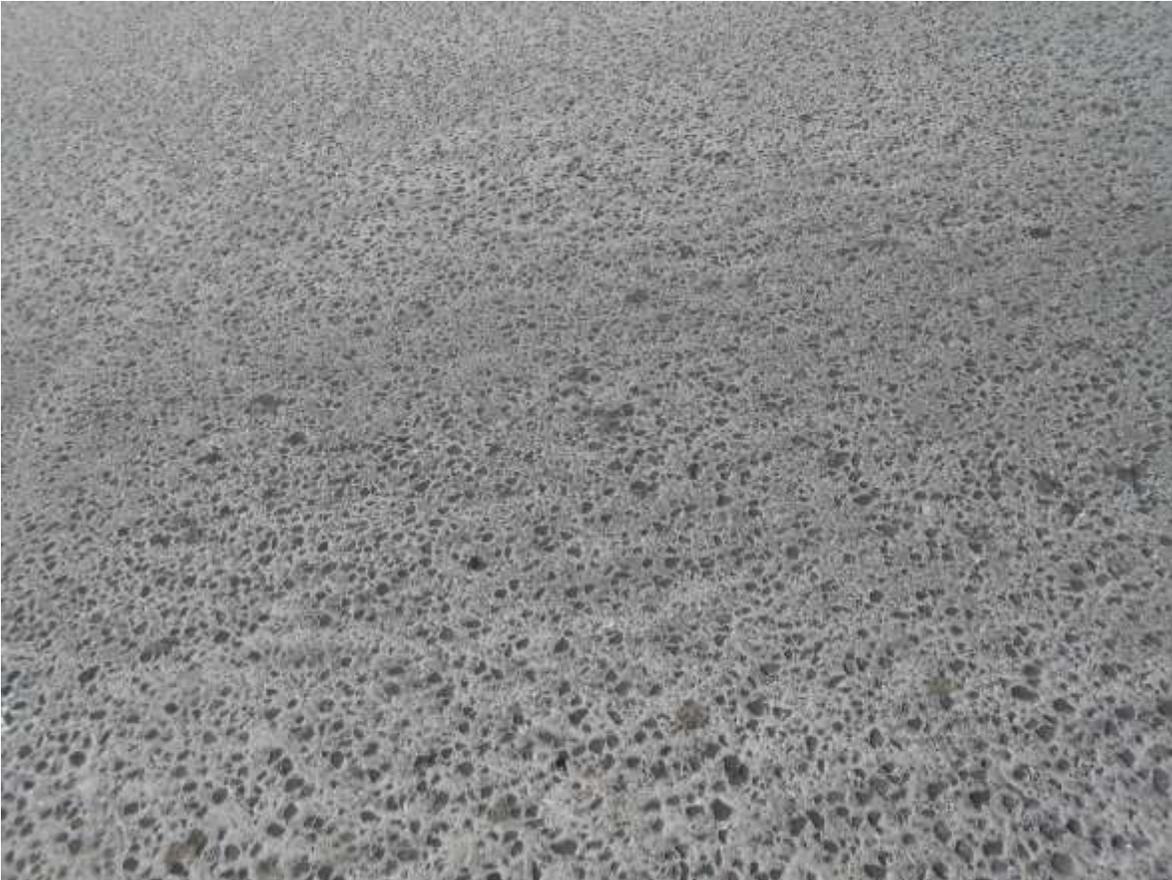
Ilustración 13 Falla por agregados pulidos en pavimento asfáltico

Como se muestra en la Ilustración 13, los agregados presentan formas redondas, además las granulometrías de los agregados pétreos son menores a las recomendadas.

Las estrategias de reparación dependen del grado de severidad, en caso de que el pulido sea moderado se puede realizar un riego pesado y extender material pétreo, el otro, indicado para daños severos, es el fresado y colocar una nueva capa de material asfáltico tendido a la temperatura adecuada para que la liga asfáltica funcione adecuadamente en la unión.

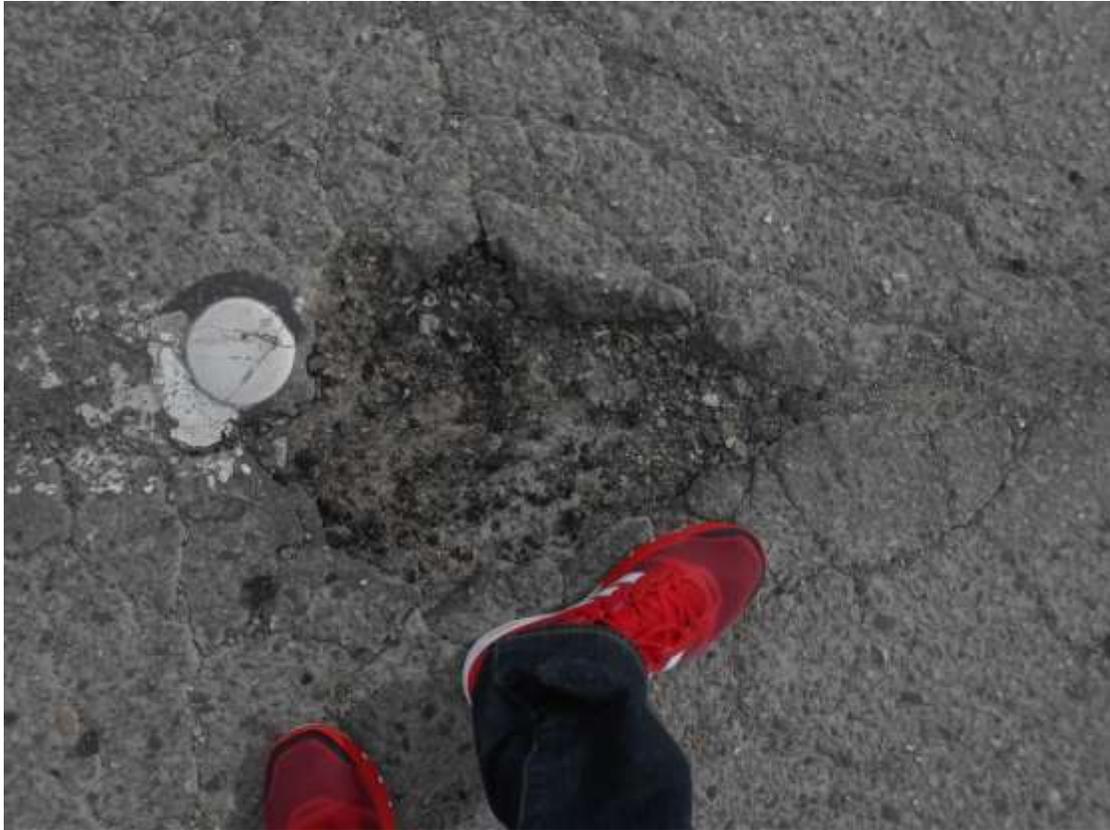
Ilustración 14 Falla por bache abierto en pavimento asfáltico

La Ilustración 14 muestra una falla por bache de aproximadamente 0.027 m² de superficie.

Para realizar la reparación en baches que solo muestran falla en la capa de rodamiento, rellenar y compactar con material adecuado. Para los que muestran falla estructural, será necesario sustituir las capas de soporte, compactar y al final colocar material adecuado y compactar.

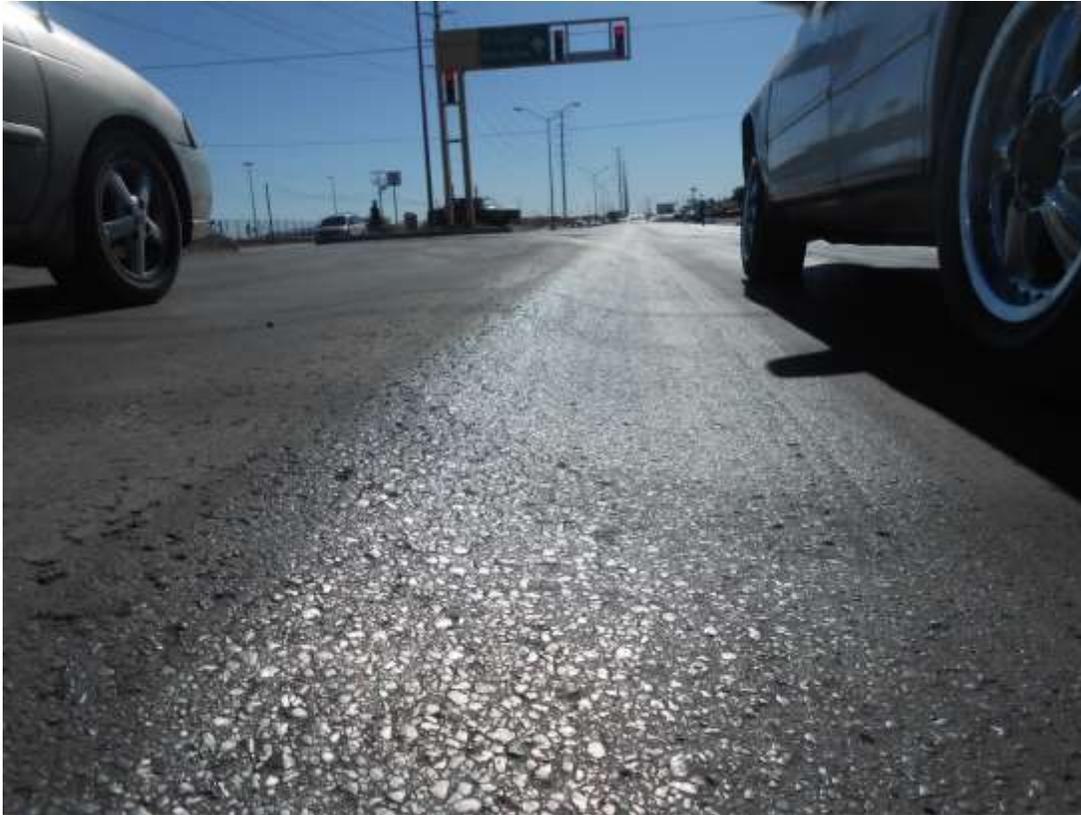
Ilustración 15 Falla por deformación en pavimento asfáltico

Esta falla la provoca la incapacidad de la estructura del pavimento para soportar las cargas. Se presentan generalmente en zonas de alta demanda.

La Ilustración 15 pertenece a un área de desaceleración-aceleración, la falla provoca que los vehículos que circulan de forma transversal (a la falla), disminuyan su velocidad. En presencia de lluvia captura la precipitación.

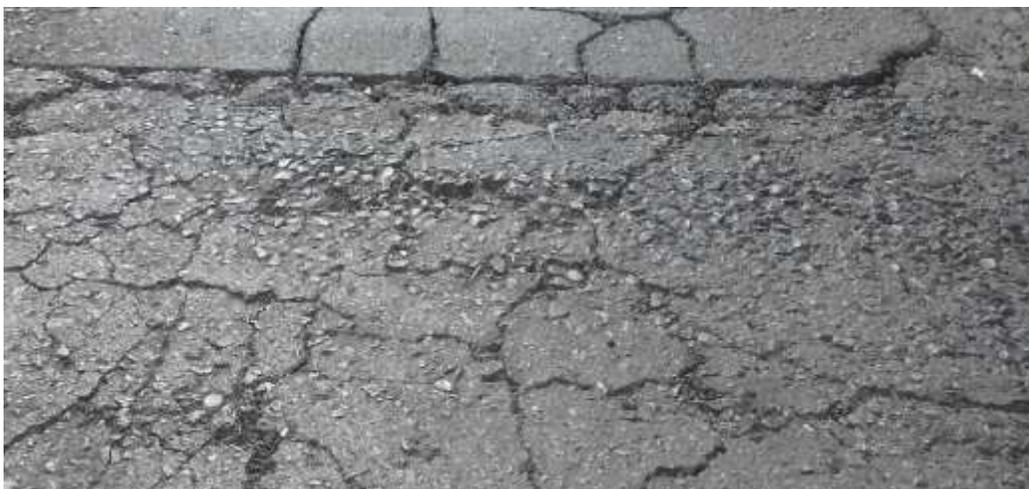
Ilustración 16 Falla por disgregación en pavimento asfáltico

Falla causada por la mala calidad de la carpeta de rodamiento. El ligante asfáltico es insuficiente, o se endureció y su comportamiento es plástico, o se derramaron sustancias que actuaron como solventes.

En la Ilustración 16 se muestran grietas y el inicio de socavaciones debidas a la desintegración de la capa de rodamiento asfáltico.

Las reparaciones dependerán del nivel de daño, se incluyen: riego de sello, reciclaje, y colocación capa asfáltica posterior al fresado de la capa existente.

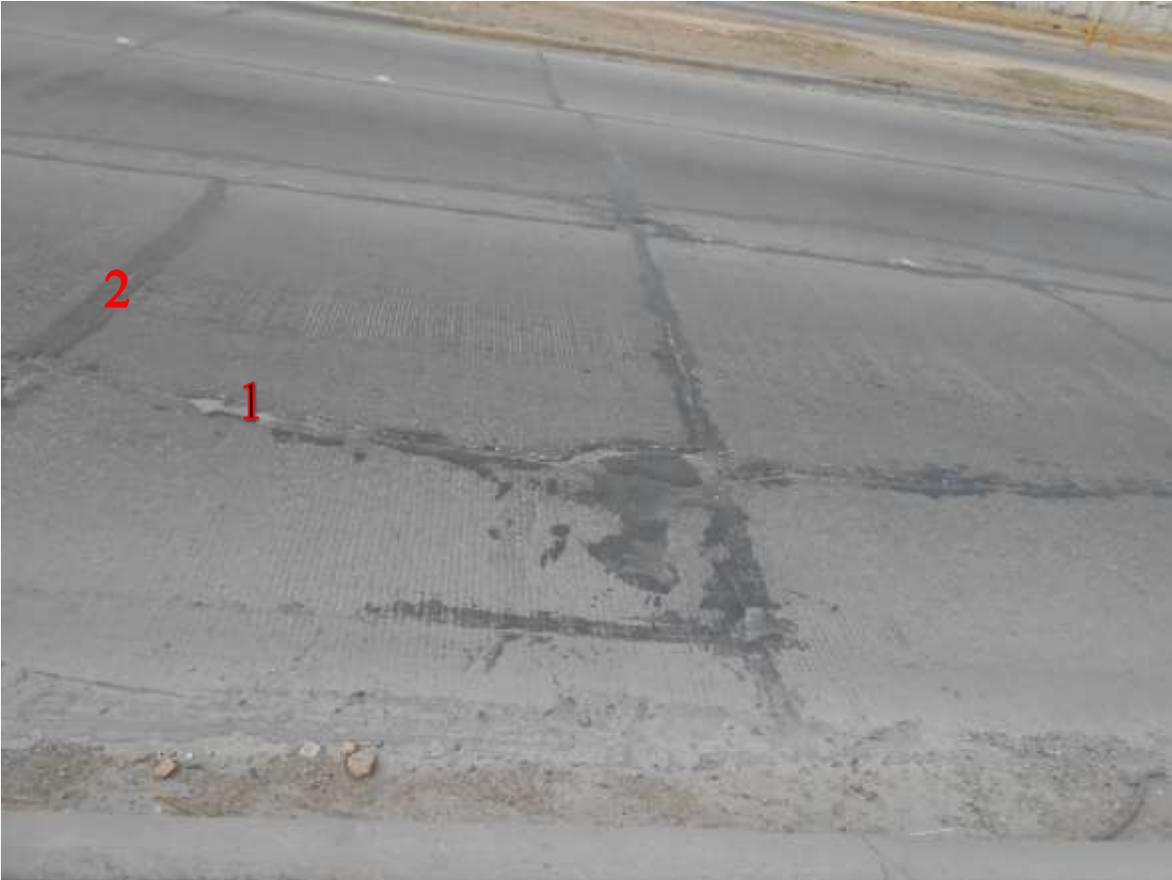
Ilustración 17 Falla por fisura en pavimento hidráulico

En la Ilustración 17 se puede observar grietas longitudinales (1) y transversales (2), con un exceso de sello, lo cual no es recomendable ya que este exceso se adhiere a los neumáticos y reduce el tiempo que permanecerá sellada la grieta.

Para evitar estas fallas se requiere un diseño adecuado de las losas y las juntas. Durante la ejecución se necesita realizar los cortes en los tiempos correctos, el correcto confinamiento de las capas inferiores.

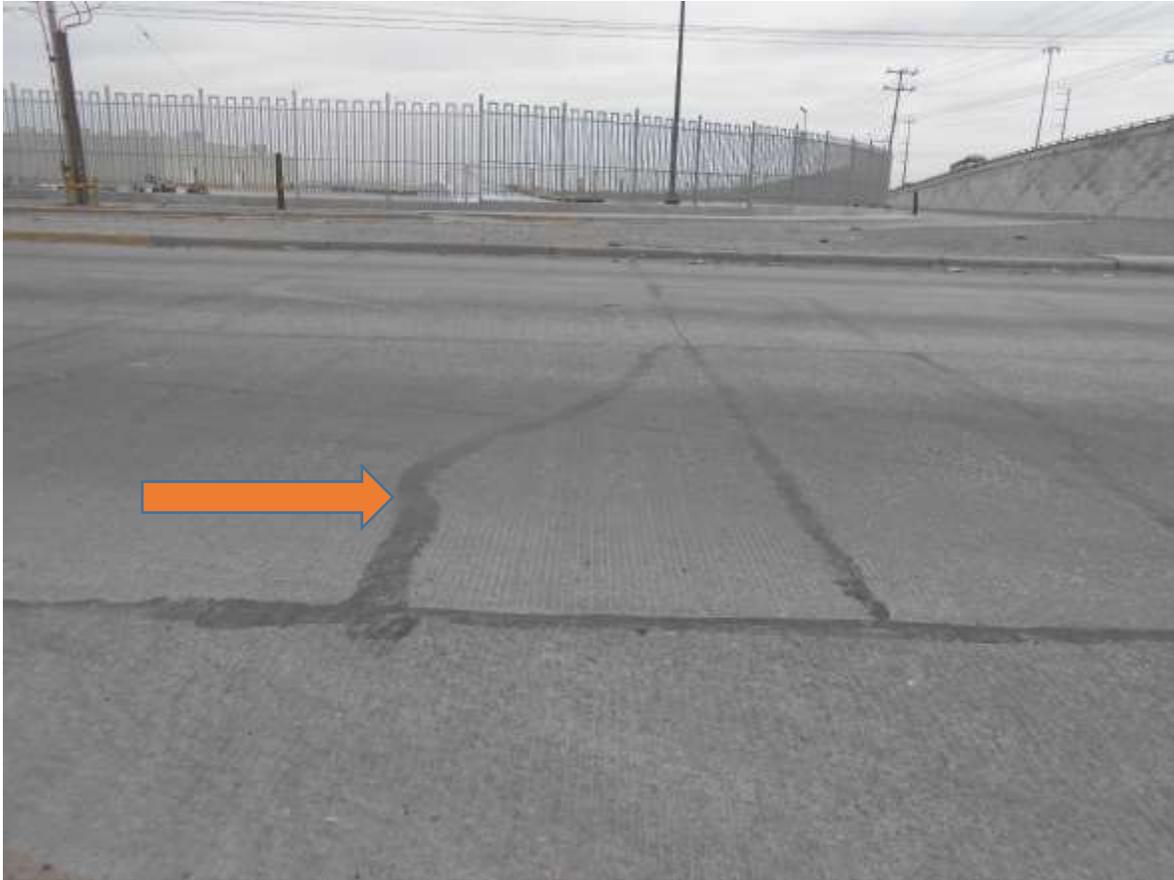
Ilustración 18 Falla por rotura de esquina en pavimento hidráulico

En la Ilustración 18 se señala con una flecha un ejemplo común en el tramo de estudio de dicha grieta.

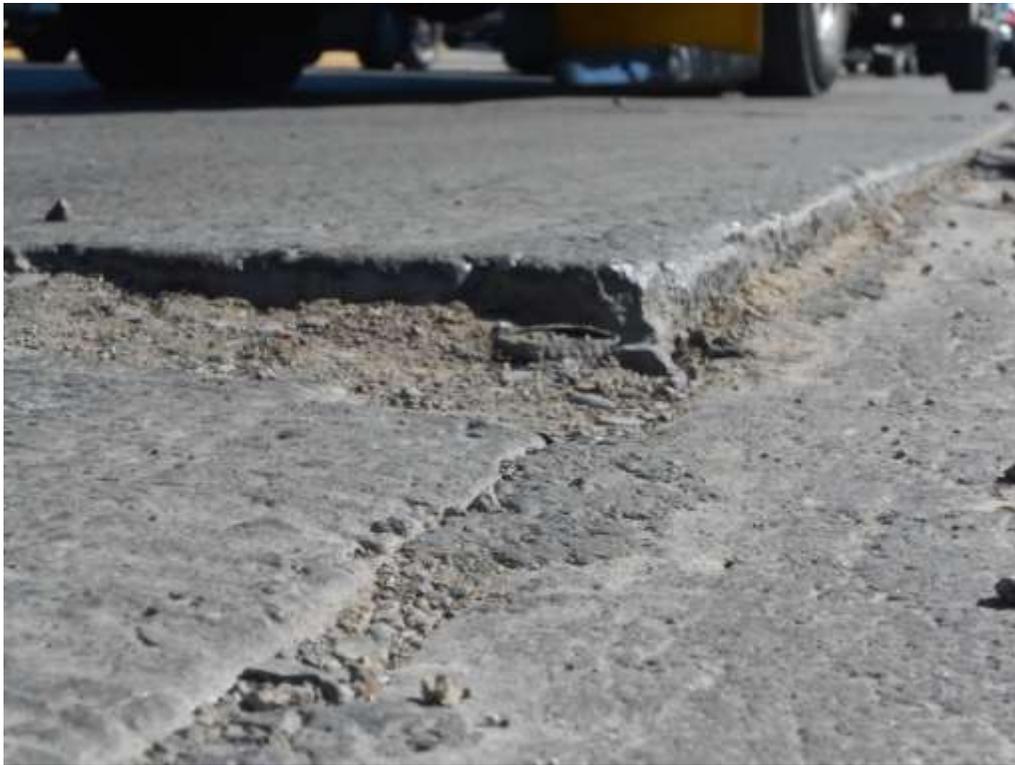
Ilustración 19 Falla por erosión por bombeo en pavimento hidráulico

La Ilustración 19 da un ejemplo de la falla por bombeo, se puede observar una acumulación de partículas de suelo fino en desnivel de las losas.

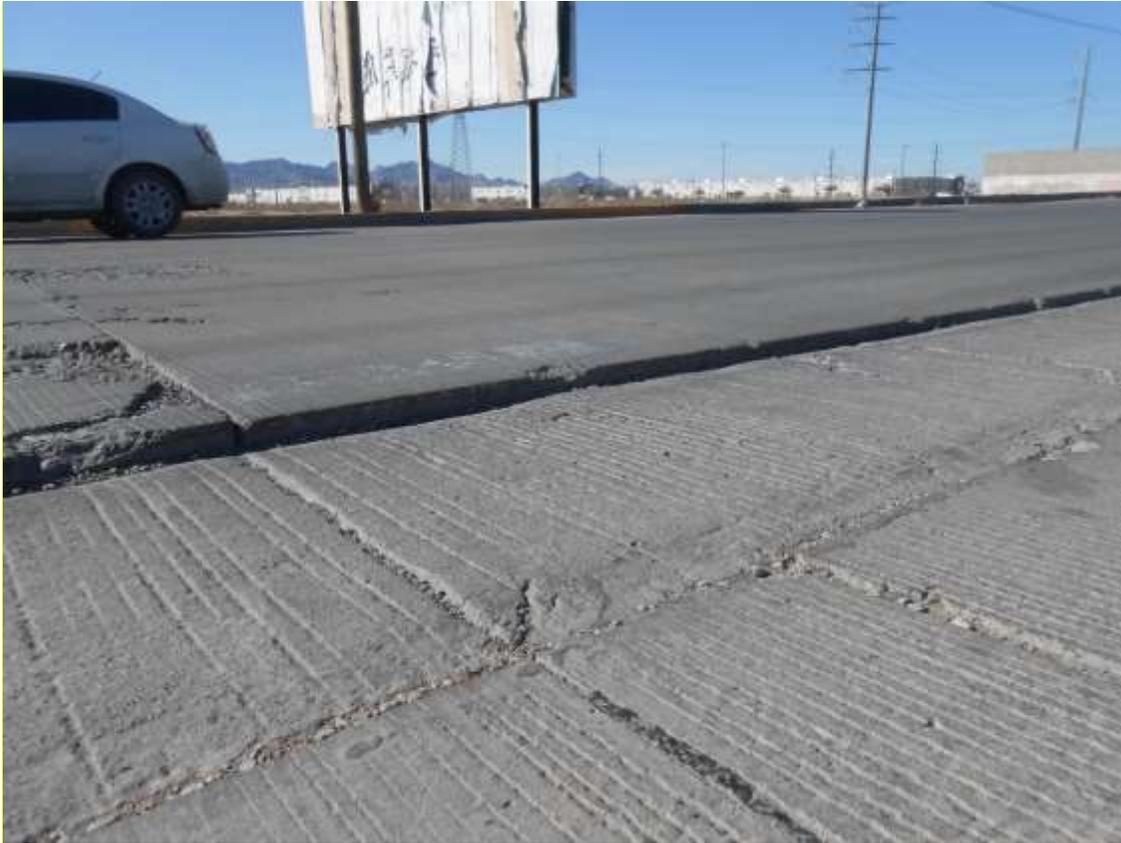
Ilustración 20 Falla por levantamiento de losas en pavimento hidráulico

En la Ilustración 20 se ejemplifica la falla, ésta, en específico, puede deberse al comportamiento diferenciado de las dos etapas del pavimento, ya que los carriles en donde se observa denotan diferentes periodos de construcción y diseño. Además, las juntas de la losa ubicada en la parte inferior de la ilustración no cuentan con sello, y al ser esa zona propensa a las inundaciones, probablemente los escurrimientos se introducen a las capas inferiores de la estructura.

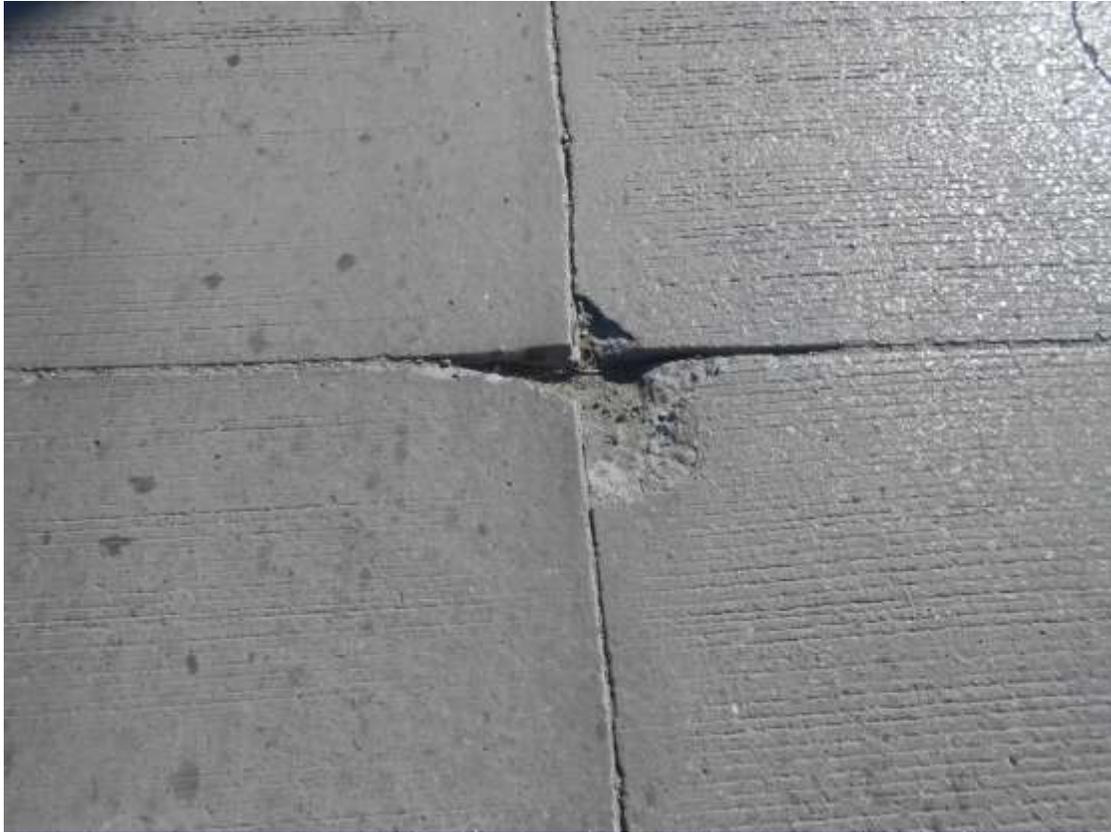
Ilustración 21 Falla por despostillamiento de losas en pavimento hidráulico

La Ilustración 21 muestra el despostillamiento de 3 esquinas colindantes, se aprecia que son carentes de sello y que en su interior presentan materiales finos.

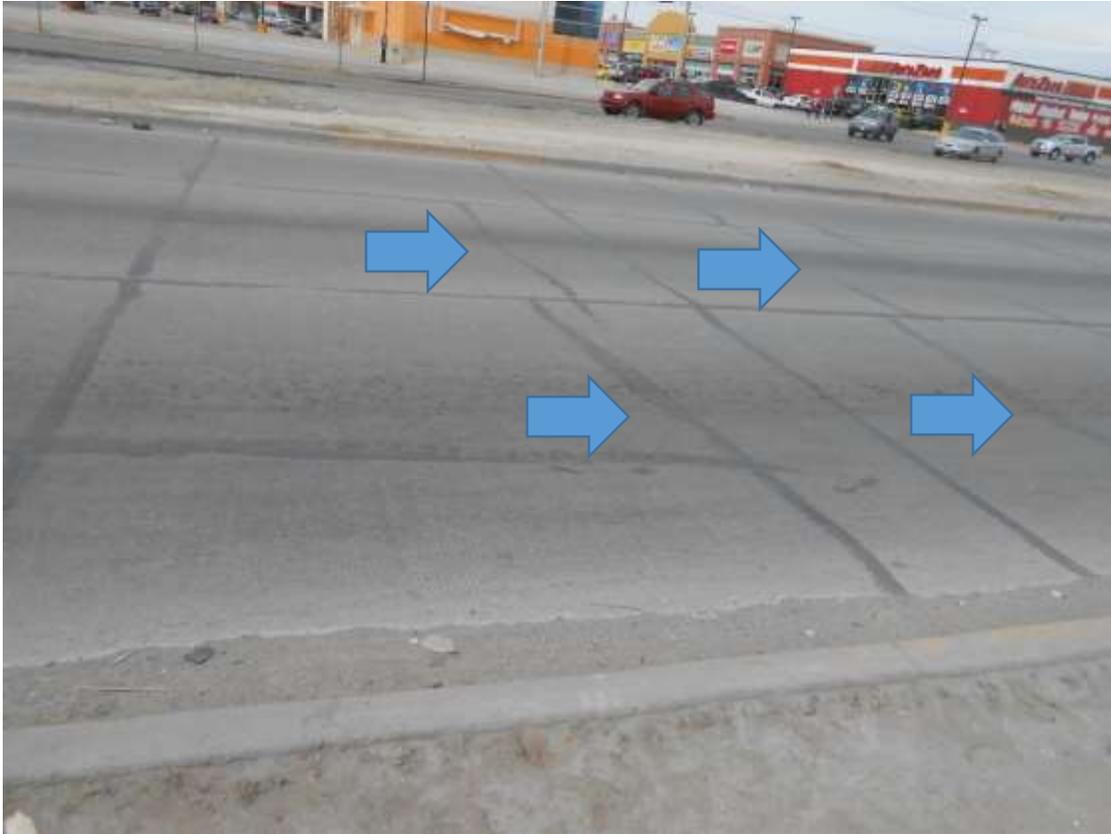
Ilustración 22 Falla por losas subdivididas en pavimento hidráulico

La Ilustración 22 muestra por medio de flechas fallas por grieta transversal, en esta sección del pavimento del tramo en estudio el 100% de las losas muestra este problema.

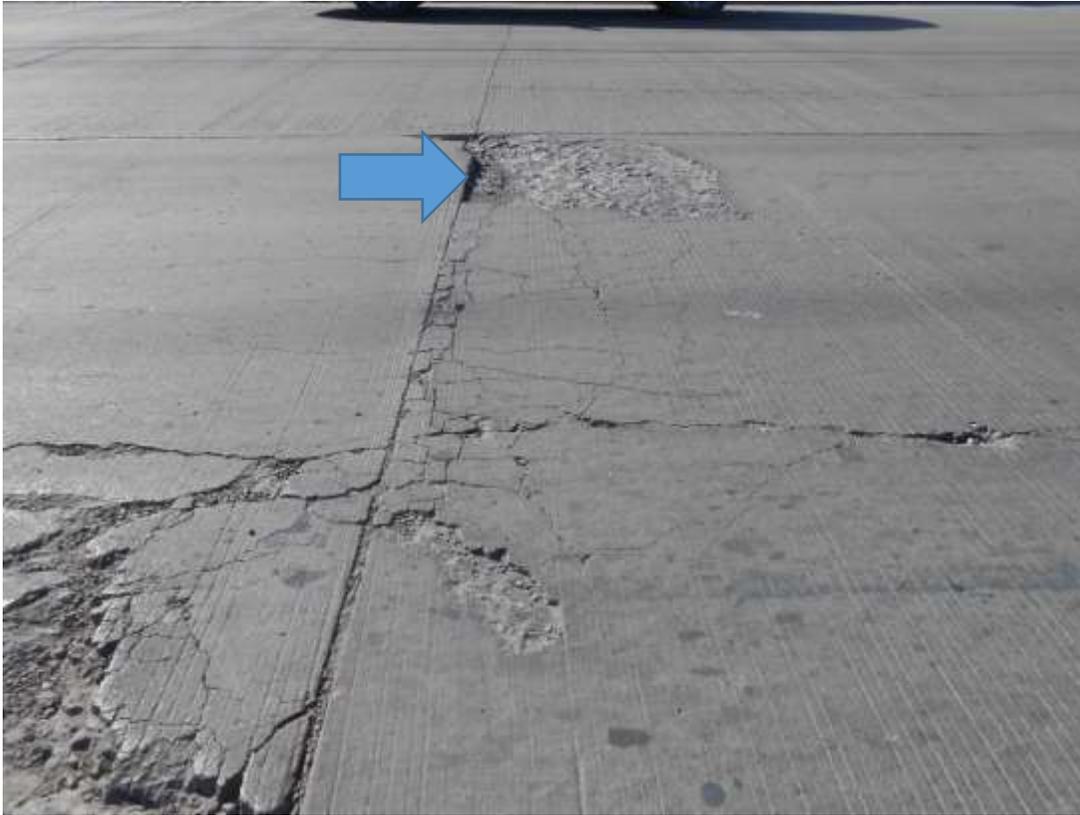
Ilustración 24 Falla por fisura inducida en pavimento hidráulico

En la Ilustración 24 se observan fisuras inducidas en la parte superior (indicado con una flecha) la fisuración causo un bache. La junta carece de sello, y dentro de la junta se observa material fino, el material fino no permite la dilatación aislada de las losas por lo que se provocan esfuerzos laterales.

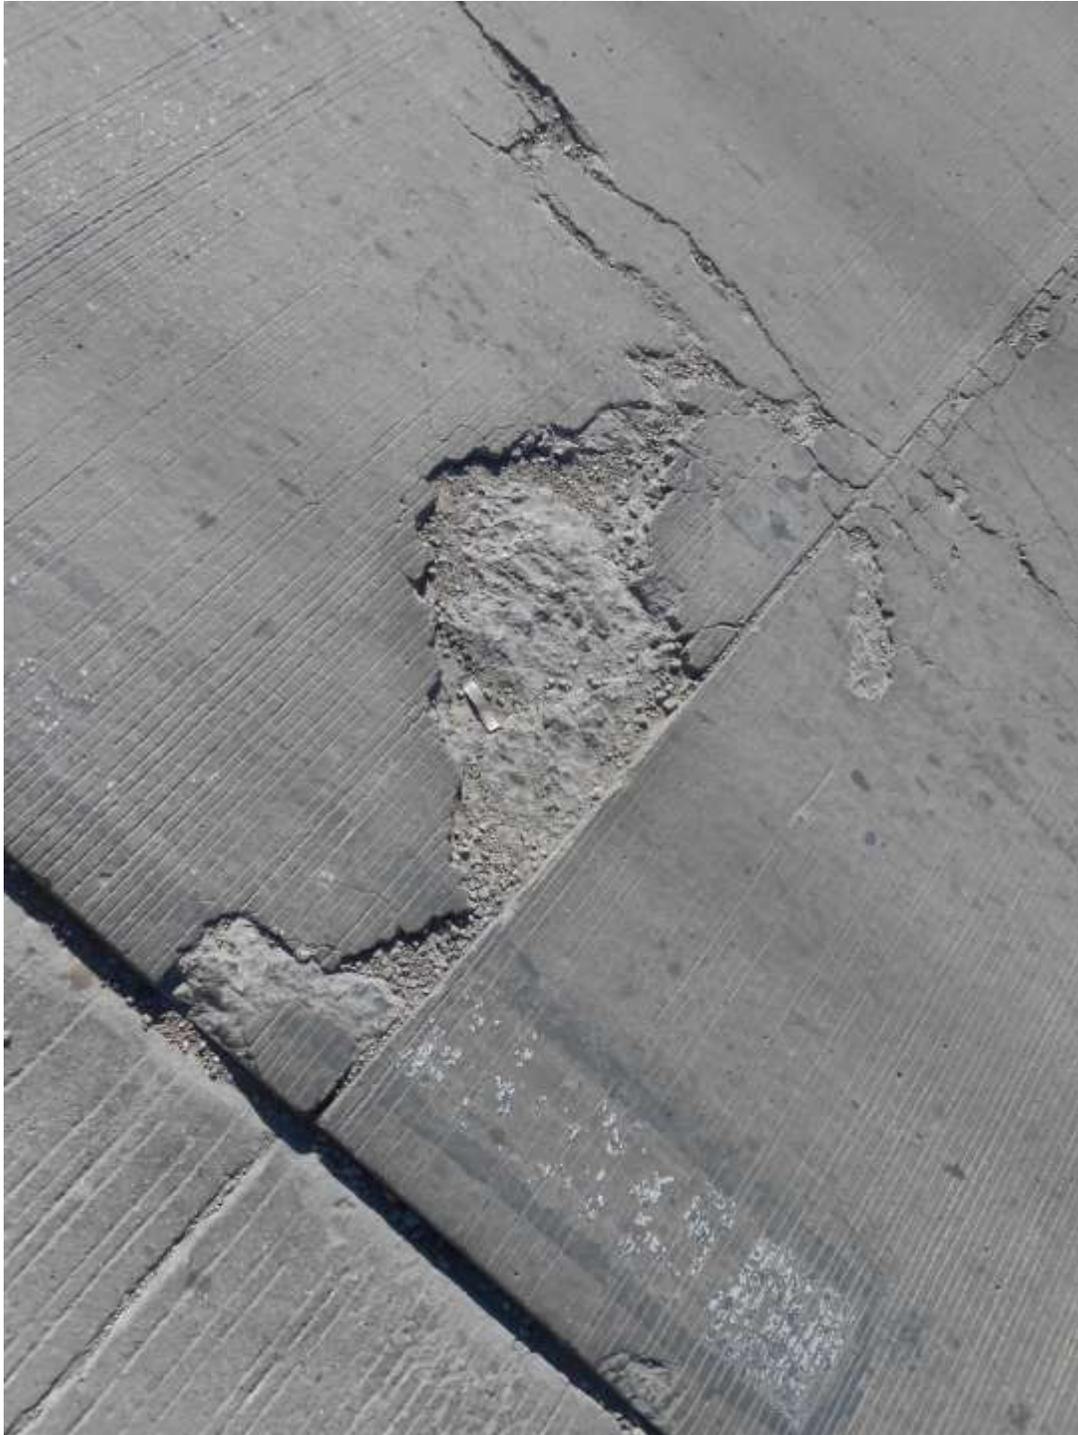
Ilustración 25 Falla por dislocamiento en pavimento hidráulico

La Ilustración 25 es un ejemplo de los dislocamientos en pavimentos, esta falla se presentó en la colindancia longitudinal del pavimento del cuerpo lateral y el cuerpo principal.

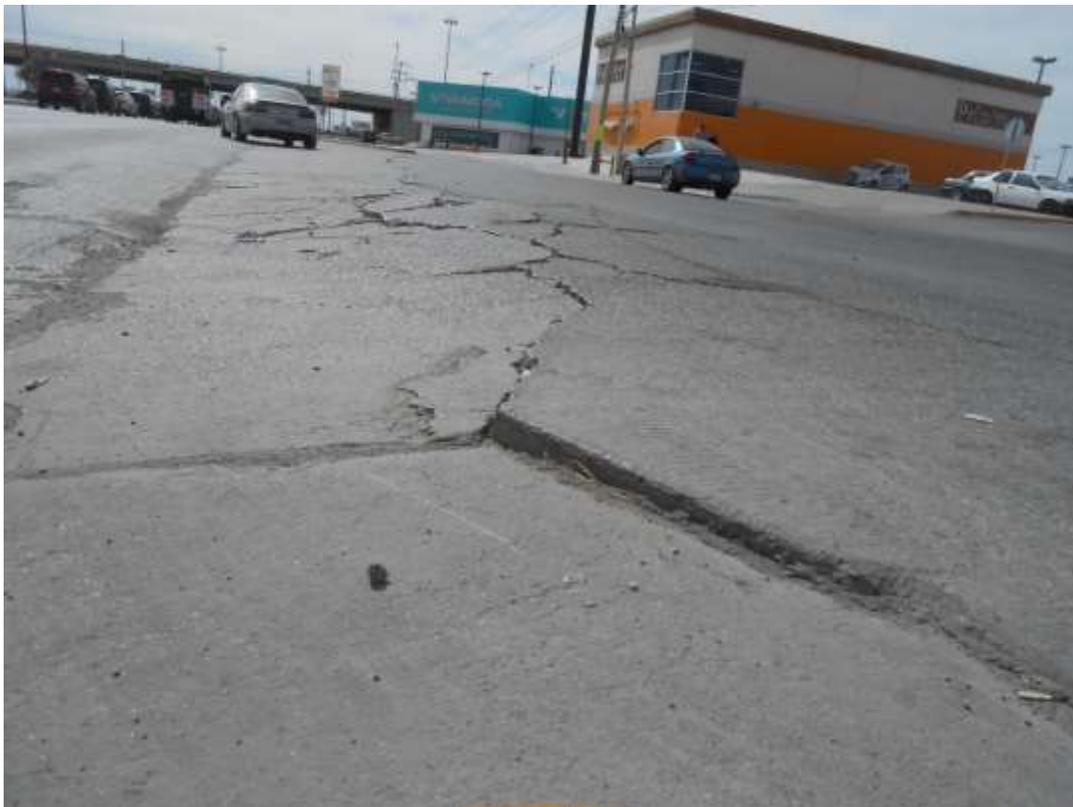
Ilustración 26 Falla por hundimiento en pavimento hidráulico

La Ilustración 26 muestra el ejemplo más crítico de hundimiento en el tramo de estudio, esta falla provoca la disminución de la velocidad de los vehículos, en caso de precipitación capta el agua; las fisuras y juntas carecen de sello por lo cual parte del escurrimiento se filtra a las capas inferiores de la estructura del pavimento.

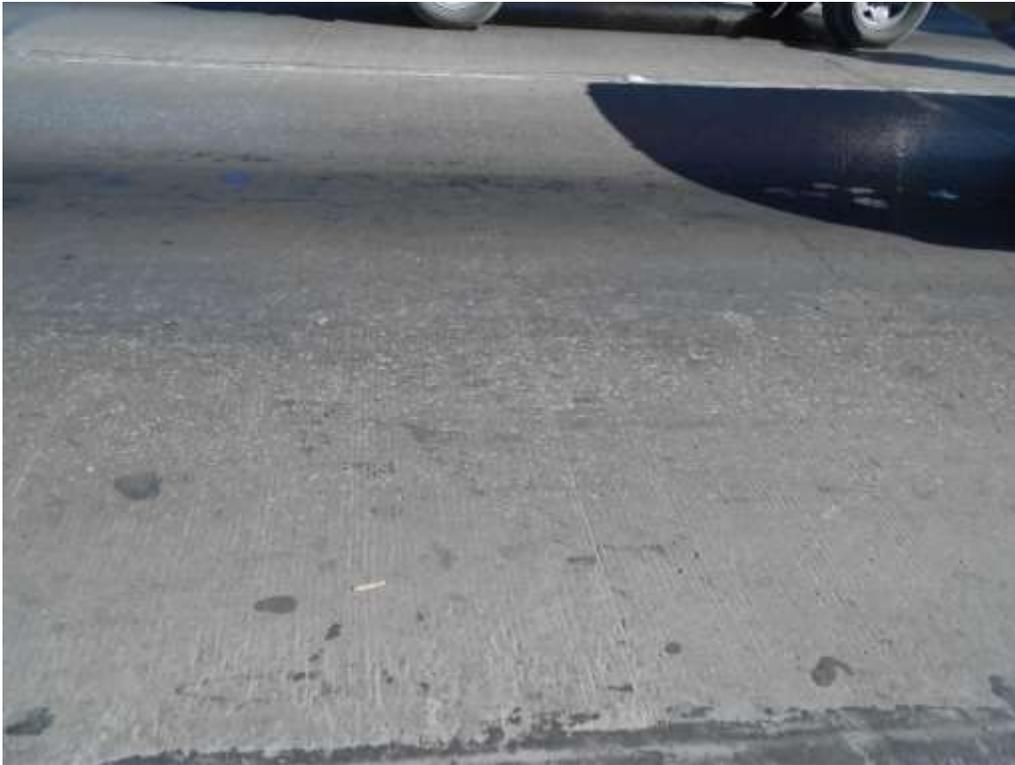
Ilustración 27 Falla por pulimiento de superficie en pavimento hidráulico

pavimento lo permitan. Si los agregados pétreos o la calidad del concreto no permiten el fresado las losas deberán de ser retiradas. En la Ilustración 27 se muestra una losa pulida ubicada en el tramo de estudio, una superficie pulida incrementa el tiempo y longitud de frenado.

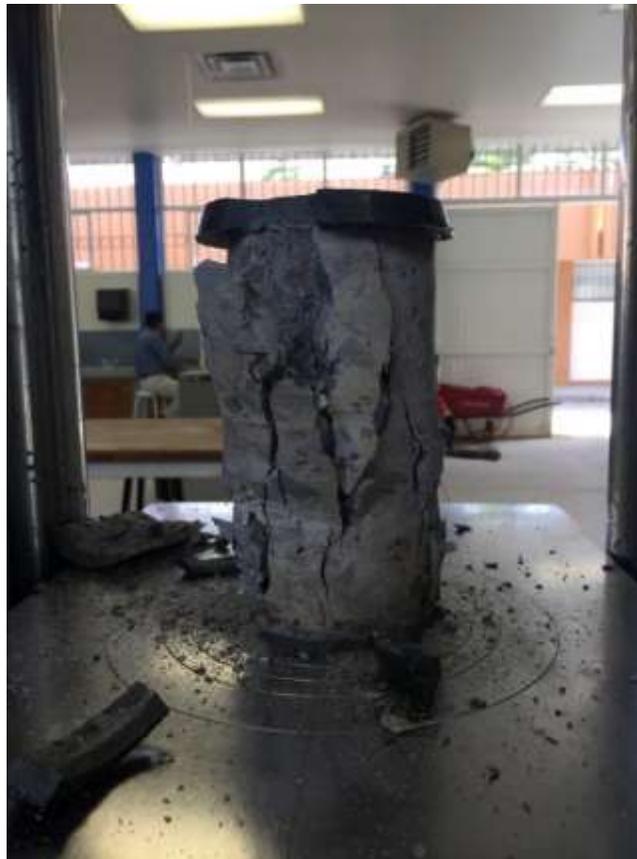
Ilustración 44 Muestra de material hidráulico fallada debido a la carga aplicada.

Descripción de la falla: Se presentan líneas de ruptura verticales como lo muestra la Ilustración 44.

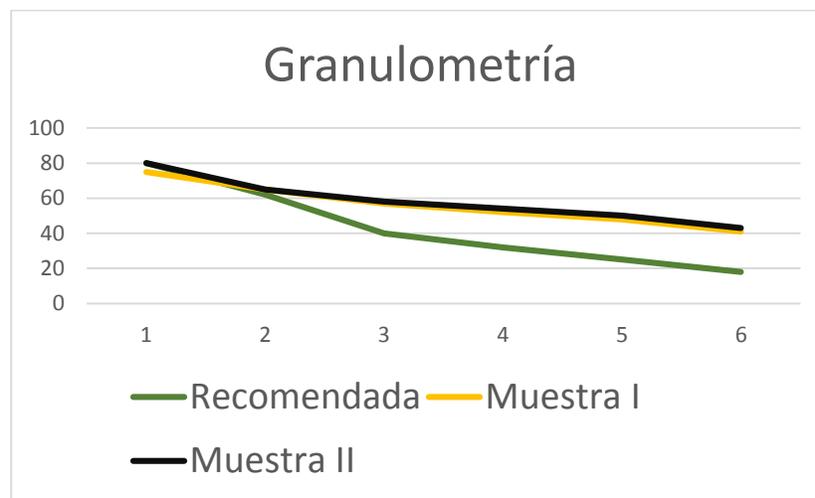
Ilustración 45 Comparativa de granulometrías de muestras y la recomendada

En la Ilustración 45 se comparan por medio de una gráfica las diferentes granulometrías, la recomendada por la norma M-MMP-1/03 de la Secretaria de Comunicaciones y Transportes; la granulometría recomendada se muestra con la línea verde, se observa como la línea de las dos muestras es diferente a la recomendada, las muestras contienen menores tamaños en sus graduaciones, por lo que se deduce que están trituradas.
