UNIVERSIDAD AUTÓNOMA DE CIUDAD JUÁREZ

Propuesta de metodología para la gestión de pavimentos de la avenida las Torres, en Ciudad Juárez.

Ciudad Juárez, Chih., agosto de 2017

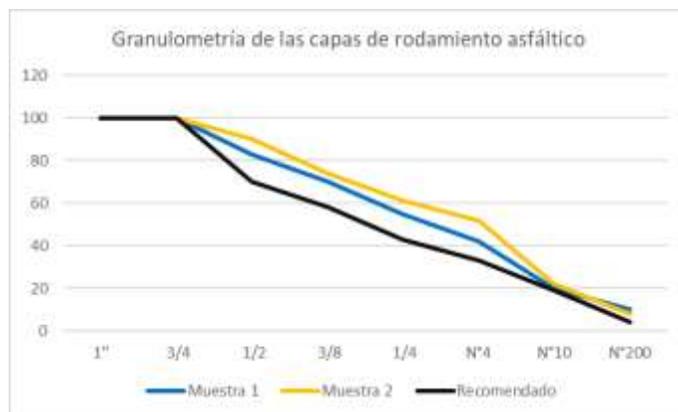
Ilustración 47 Granulometría de las capas de rodamiento asfálticas

Con las muestras obtenidas de los pavimentos asfálticos se obtuvieron los siguientes datos: densidad, granulometría de la capa de rodamiento, granulometría de la base. Estos datos son útiles para la determinación de la vida residual de los pavimentos. Referente a las granulometrías de las carpetas de rodamiento asfáltico se muestra la Ilustración 47. En la que se muestra que las granulometrías de las muestras son más finas de las recomendadas según la norma N CMT 4 04/08 de la Secretaria de Comunicaciones y Transportes. Partiendo del supuesto de que se diseñaron adecuadamente y que se colocaron acorde al diseño, deduzco que las carpetas muestran materiales pétreos triturados.

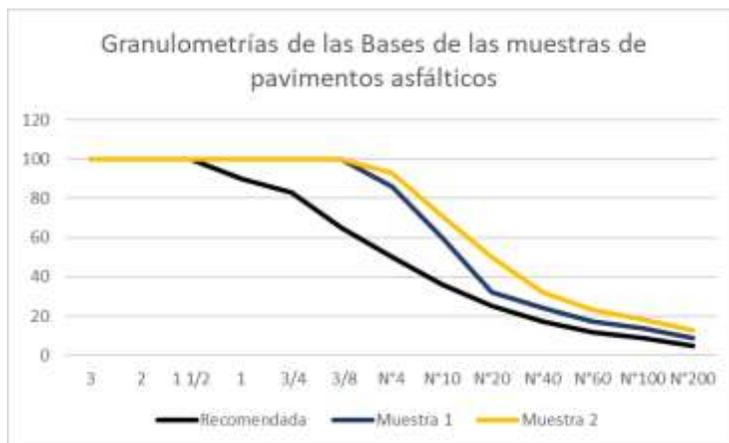
Ilustración 48 Granulometrías de las Bases de las muestras de pavimentos asfálticos

Las pruebas para determinar la granulometría de la base de las muestras para el pavimento asfáltico muestra que de haber sido colocado acorde a la norma N CMT 4 02 002/11 estas se encuentran trituradas, por lo que su capacidad de carga se redujo, en la Ilustración 48 se puede apreciar la diferencia en las granulometrías recomendadas contra las encontradas en el tramo de estudio.
