**UNIVERSIDAD AUTÓNOMA DE CIUDAD JUÁREZ**  
**INSTITUTO DE ARQUITECTURA, DISEÑO Y ARTE**

*Maestría: Planificación y Desarrollo Urbano*

**DOCUMENTO DE TESIS** presentado por:

**Título: *ABANDONO, DETERIORO Y PROCESOS DE INTERVENCIÓN URBANA EN ZONAS HABITACIONALES DE CIUDAD JUÁREZ (2000-2015)***

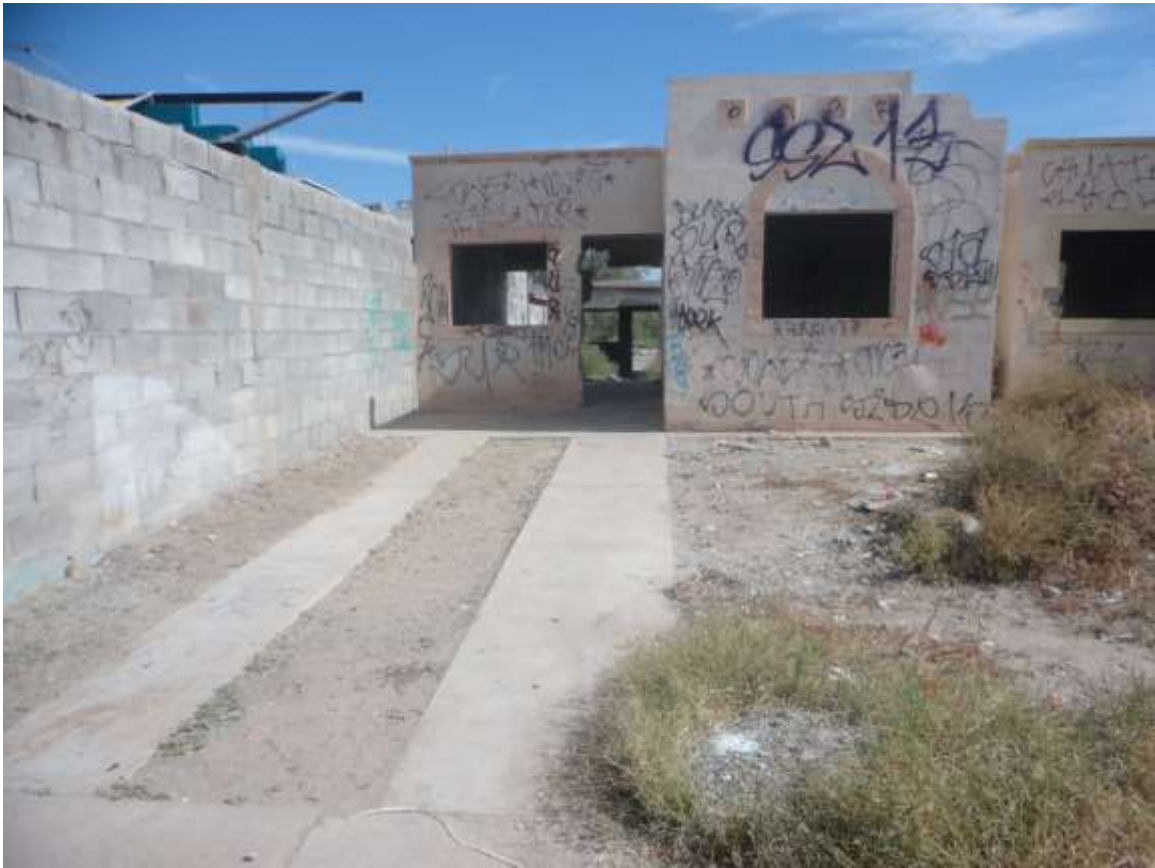
Imagen 3. Vivienda Ribera de los Alpes M49 Lote #39

Este es uno de los casos que se considera en categoría de inhabitable debido a que son ruinas. Según lo consultado con vecinos del lugar esta vivienda nunca se ha habitado y debido a que no tiene puertas ni bardas medianeras actualmente se utiliza como sendero para cruzar de calle a calle.

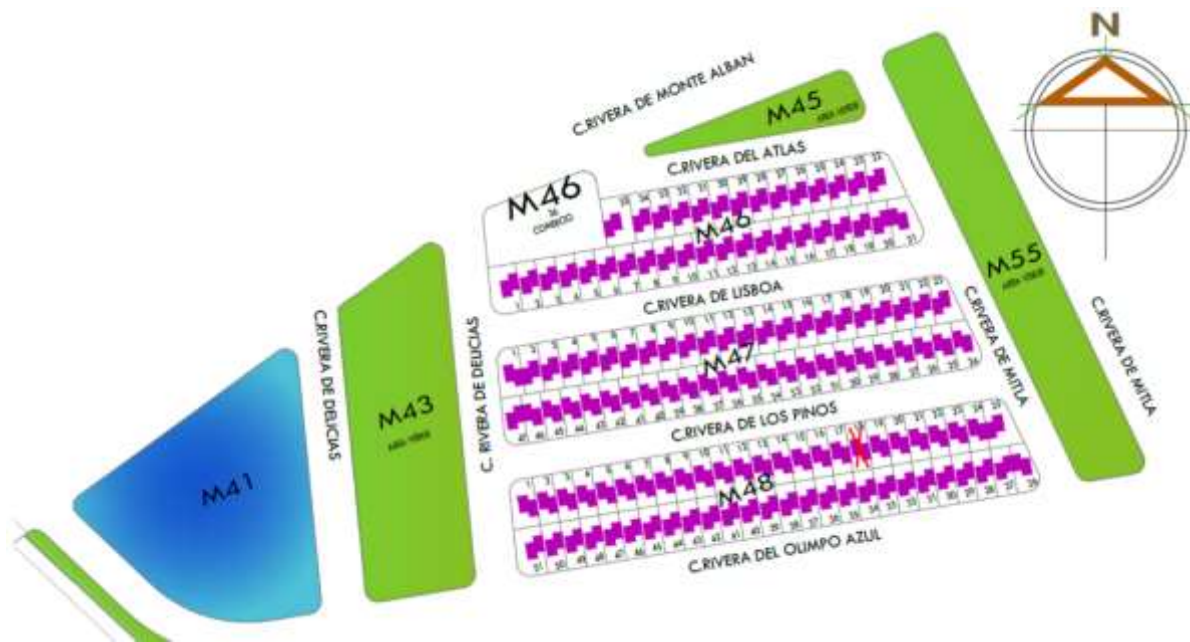
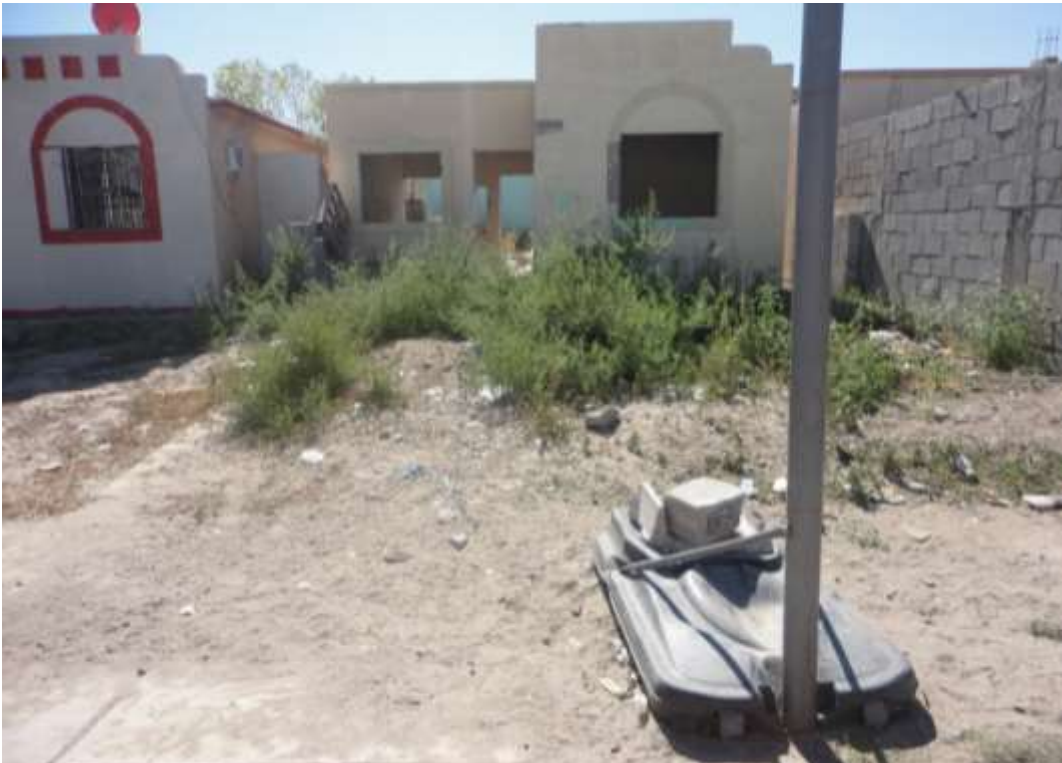
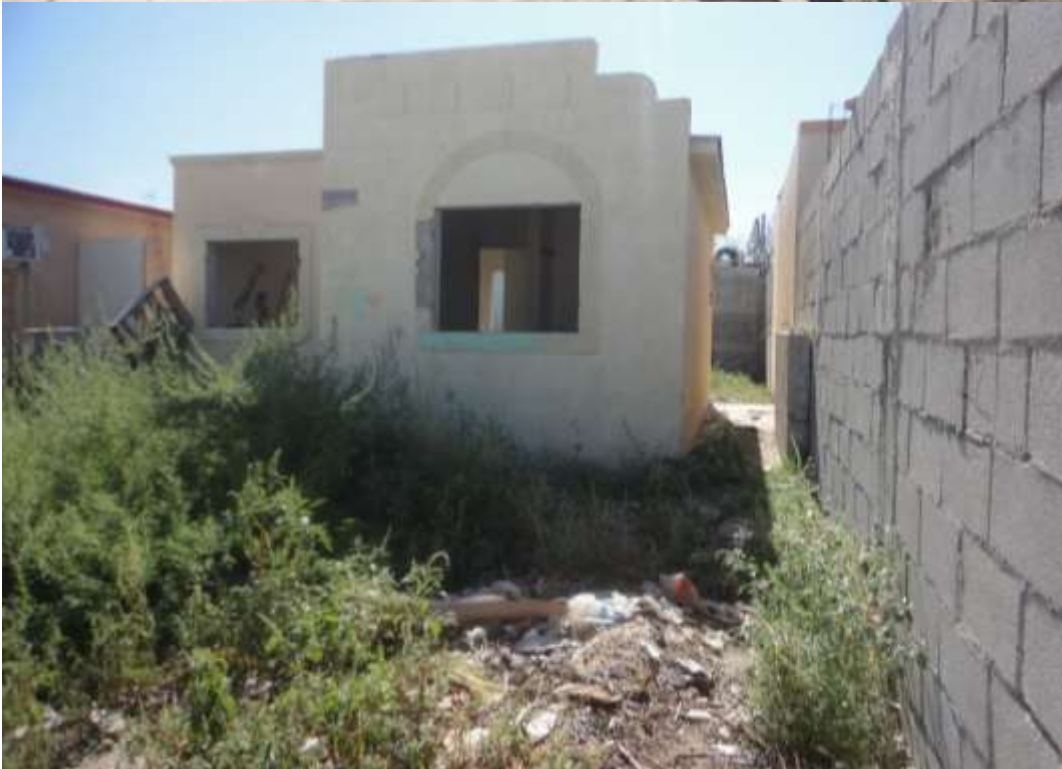
**Imagen 4. Vivienda Ribera de los Pinos M48 Lote #18**

Caminando por la calle Ribera de los Pinos no se percibía ruido, ni de carros, ni de personas a pesar de ser mediodía. De lejos se apreció una canasta de basquetbol la cual por su ubicación no podía ser utilizada a esa hora al estar en contra de la dirección del sol. Al estar cerca de la vivienda se notó que ésta no tenía puertas ni ventanas y el frente estaba clausurado por la acumulación de yerba y basura. A simple vista, la fachada no muestra gran daño sin embargo se puede ver que los vanos ya no tienen molduras y a través de uno de ellos se puede ver que los muros traseros se han derrumbado.

La acumulación de tierra y maleza entre las cuarteaduras de la banquetas imposibilitan caminar sobre ella y en el murete donde alguna vez estuvo empotrado el medidor de esta vivienda y del que solo quedan fragmentos se encontraba un recibo del agua, marcando un elevado adeudo de \$25,546 pesos. Entre montículos de tierra se alcanzan a ver además de basura partes de un maniquí, lo que vuelven la imagen un tanto tenebrosa. Sin poder acceder al interior se tomaron fotografías del mismo desde la barda de la vivienda contigua y se alcanza a capturar un rayón de pintura en aerosol que dice "abierto". El concreto de las banquetas presenta algunas cuarteaduras y se visualiza acumulación de basura y yerba inhabilitando la entrada. En la fachada de la vivienda a causa del desprendimiento de molduras se le cayó la pintura en el área de ventanas. No tiene nada más aparte de los muros perimetrales y bardas divisorias.

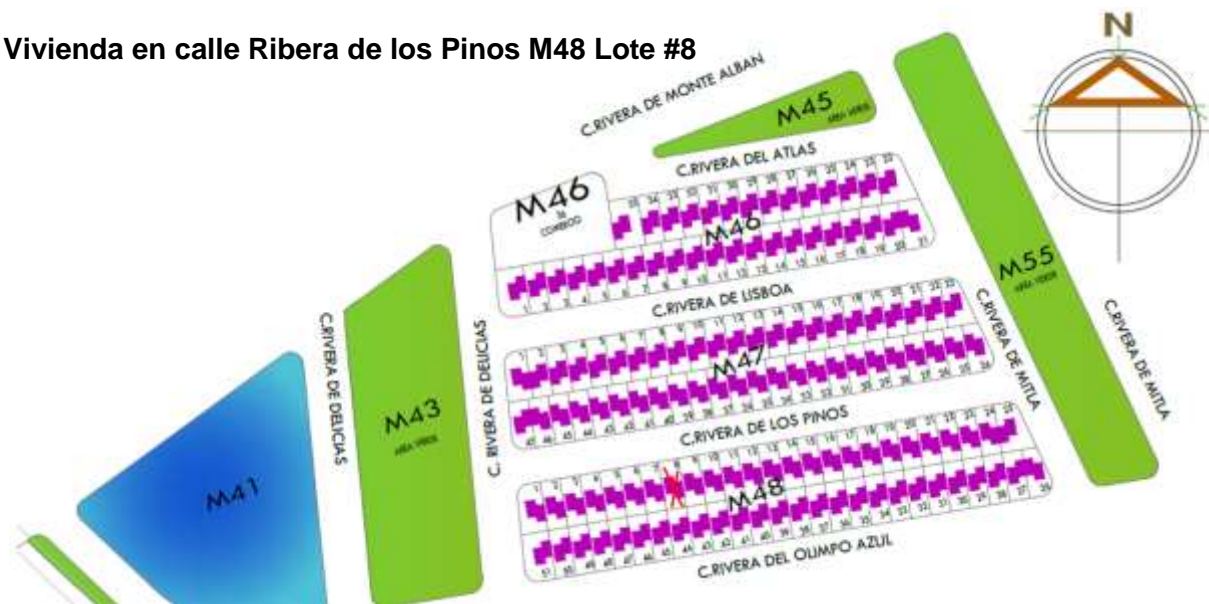
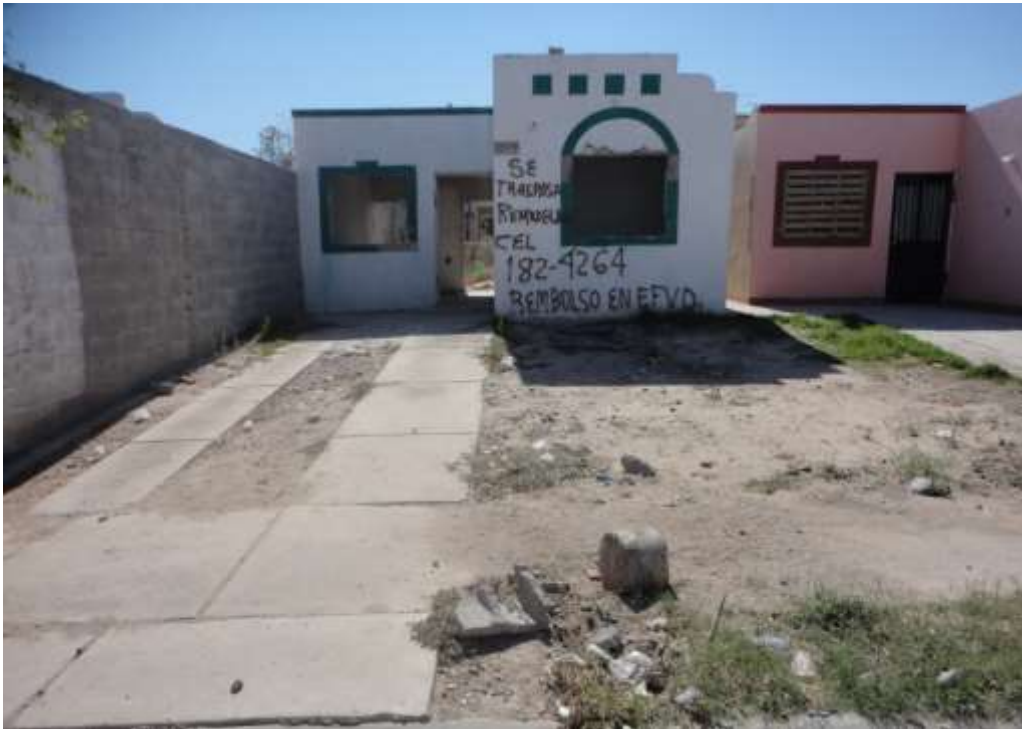
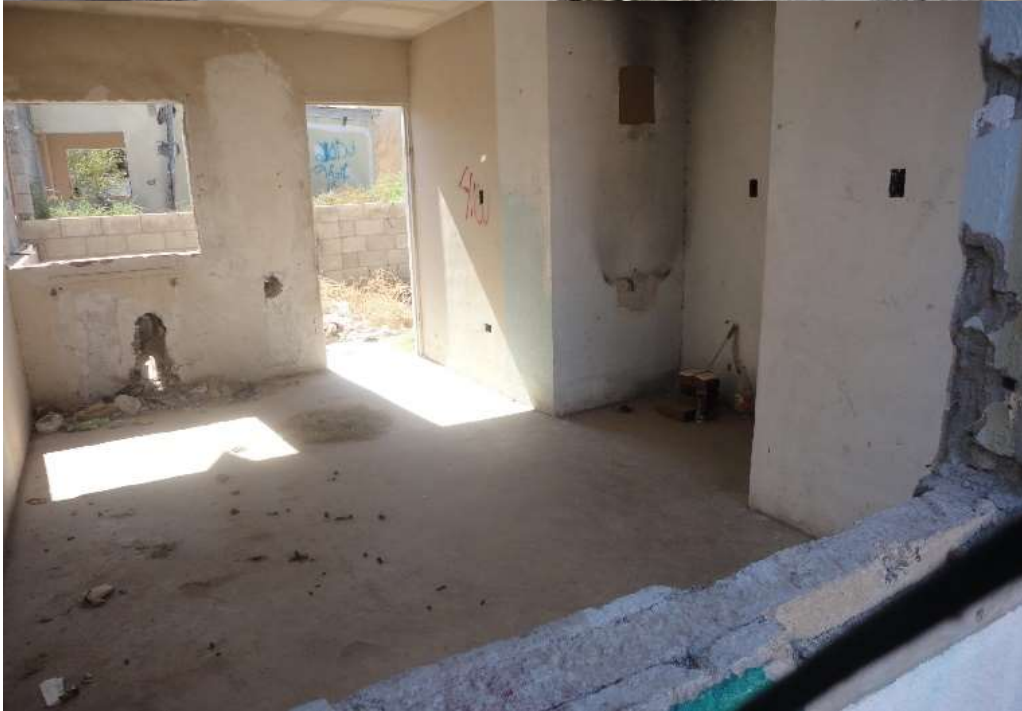
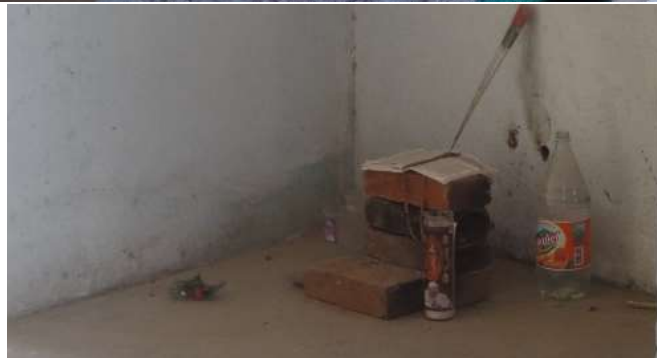
Imagen 6. Vivienda Ribera de los Pinos M48 Lote #8

Esta vivienda es un caso que muestra uno de los grandes problemas que se ha presentado en la colonia Riberas del Bravo como lo son los hechos violentos. A simple vista es una tapia abandonada, se puede ver que los marcos de las ventanas fueron removidos al igual que el cableado y tuberías lo único que permanece es la cerámica que indica el número oficial. La pintura muestra signos de deterioro por la filtración de agua en el recubrimiento en fachada y en el muro se encuentra una leyenda con pintura en aerosol de color café que muestra un número de celular indicando que se traspasa la vivienda.

En el interior estaba recargado en una de las paredes una especie de altar armado con ladrillos sobre los que descansaba un libro de oraciones, un rosario, una rosa seca y al lado una veladora. No se sabe específicamente la razón de este hallazgo, sin embargo durante la investigación se recabaron notas periodísticas de casos en el fraccionamiento en los que fueron encontrados cadáveres. “*Seis meses después de ser reportado como ausente fue localizado muerto a Saúl Salvador Flores Carmona, quien fue inhumado en forma clandestina en una vivienda abandonada en la colonia Riberas del Bravo*” (Sosa, 2016)

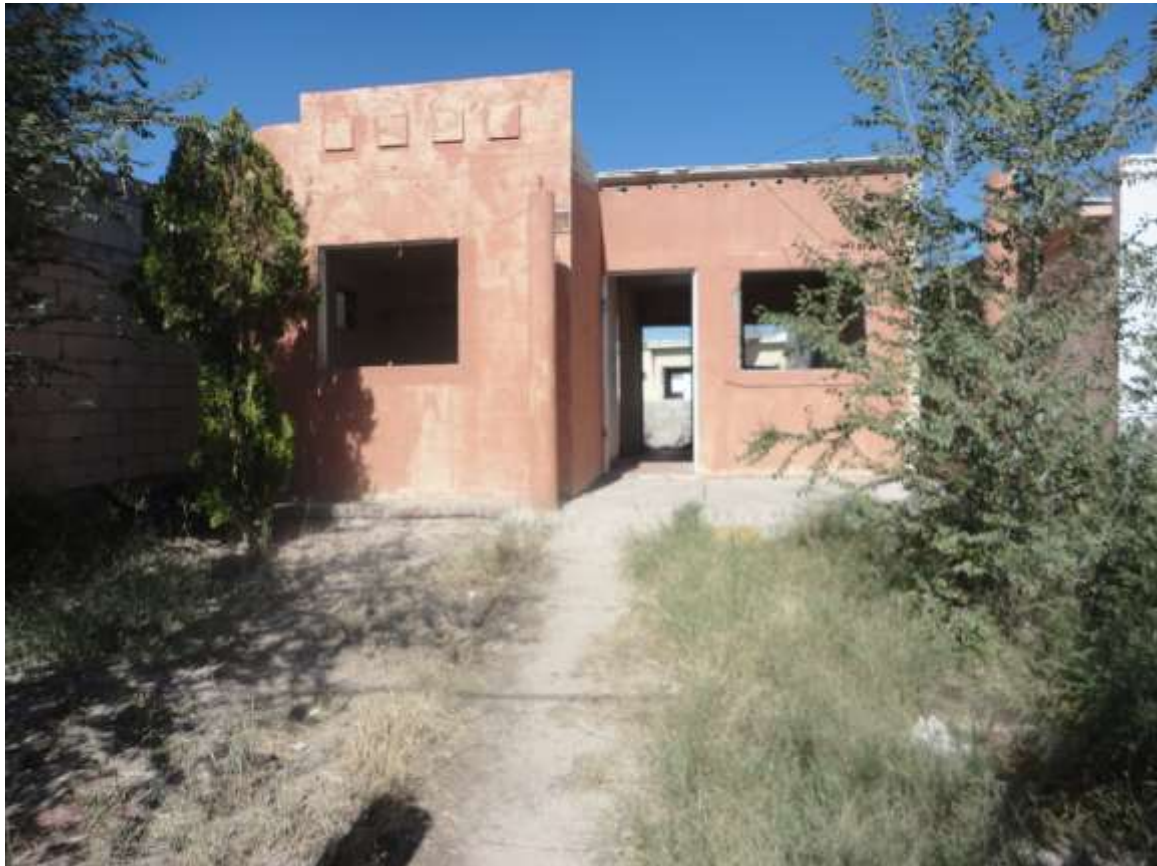
**Imagen 7. Vivienda Ribera del Olimpo Azul M48 Lote #44**

Por la calle donde se ubican estas tapias pasa la línea de transporte Riberas del Bravo además de transporte de personal lo que genera mayor tránsito de vehículos por ella ocasionando mucho ruido y desgaste en el pavimento que ya se encuentra en mal estado.

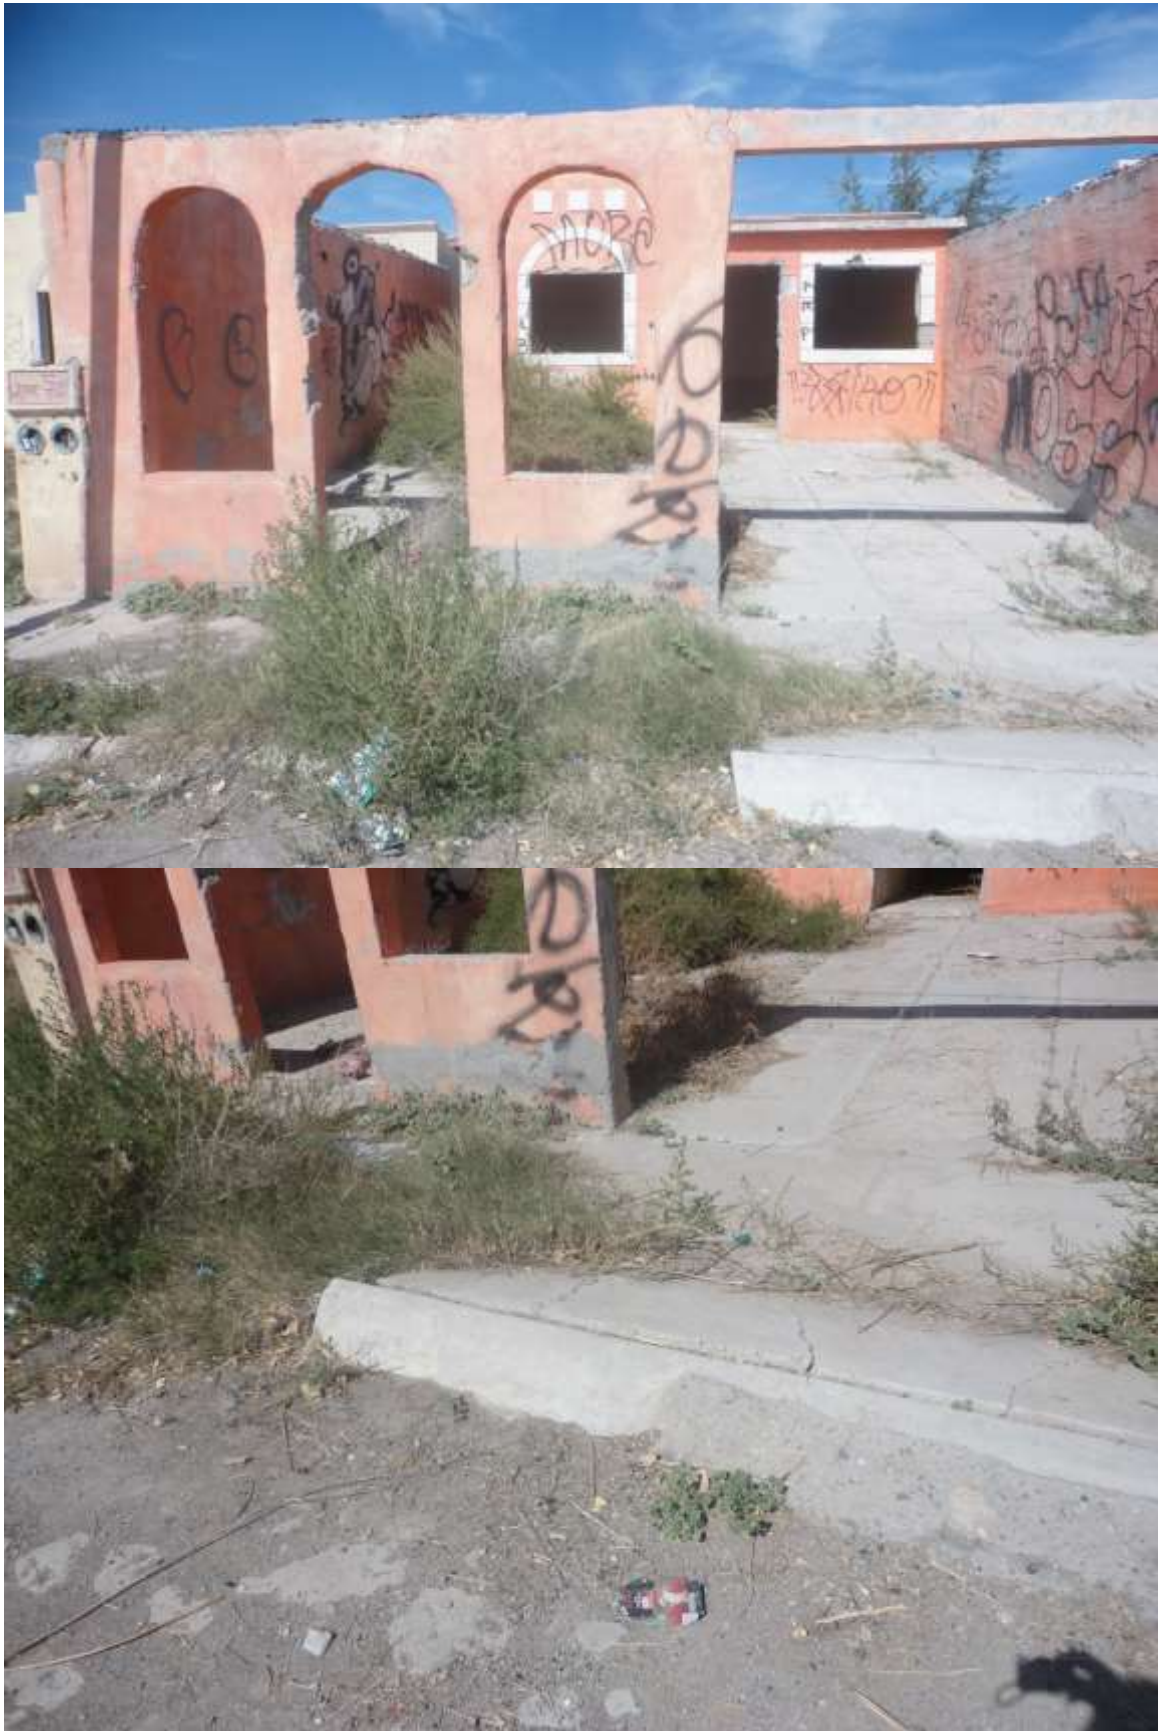
**Imagen 8. Vivienda Ribera de Ococingo M50 Lote #41**

Se encontraron varios casos similares a este en toda la etapa siendo tapias que no contaban con ningún equipamiento, ni puertas o ventanas solamente los muros perimetrales pero que tenían en uno de ellos la leyenda de “casa recuperada” o “recuperada infonavit” sin embargo al indagar, se descubrió que al momento en el que se aplicaron los Diagnósticos no había ningún programa de recuperación de vivienda.

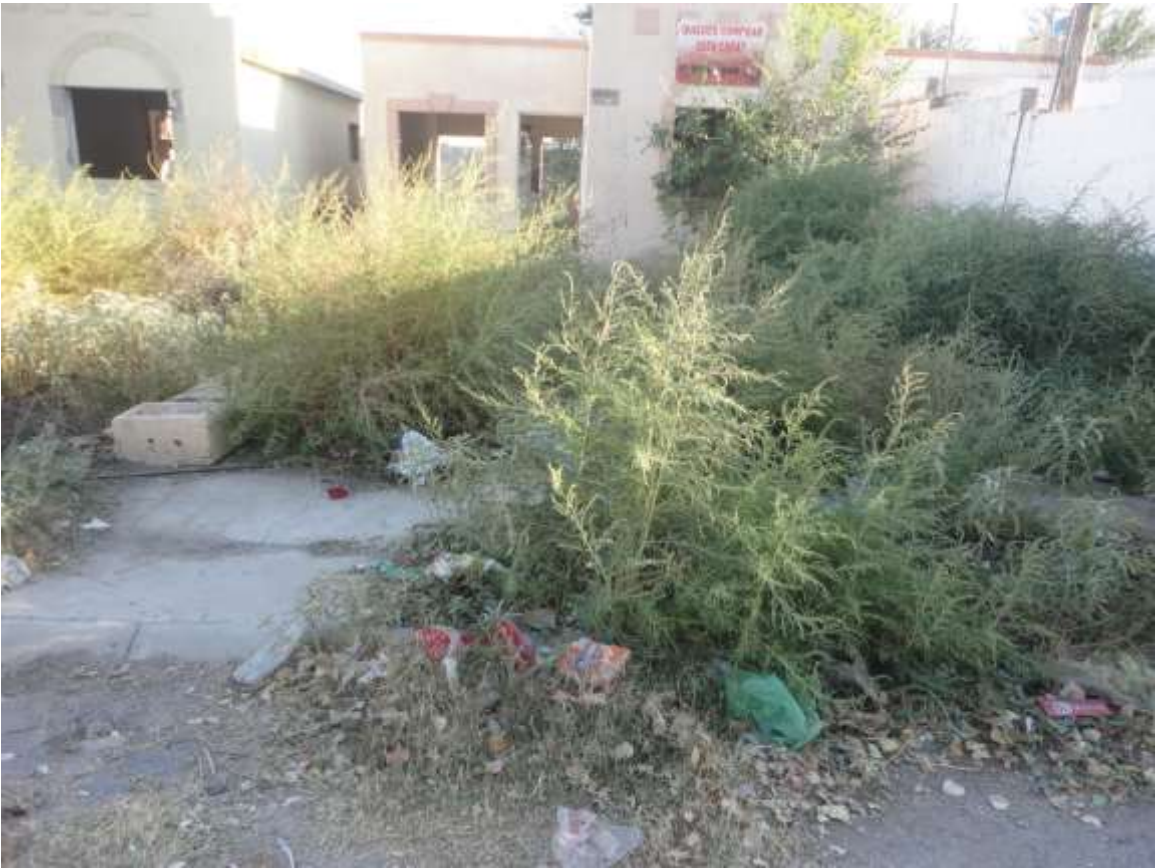
**Imagen 11. Vivienda Ribera de los Alpes M53 Lote #2**

La yerba crecida imposibilita el acceso además, se intentó acercarse pero los olores fétidos que se percibían junto con la gran cantidad de moscas y mosquitos no lo permitían. En la parte superior de la fachada principal se alcanzaba a visualizar el número oficial de la vivienda el cual generalmente es designado por la constructora una vez que termina la edificación y una manta que decía: *Quieres comprar esta casa?*, junto con un número de teléfono celular el cual al marcar decía que se encontraba fuera de servicio.

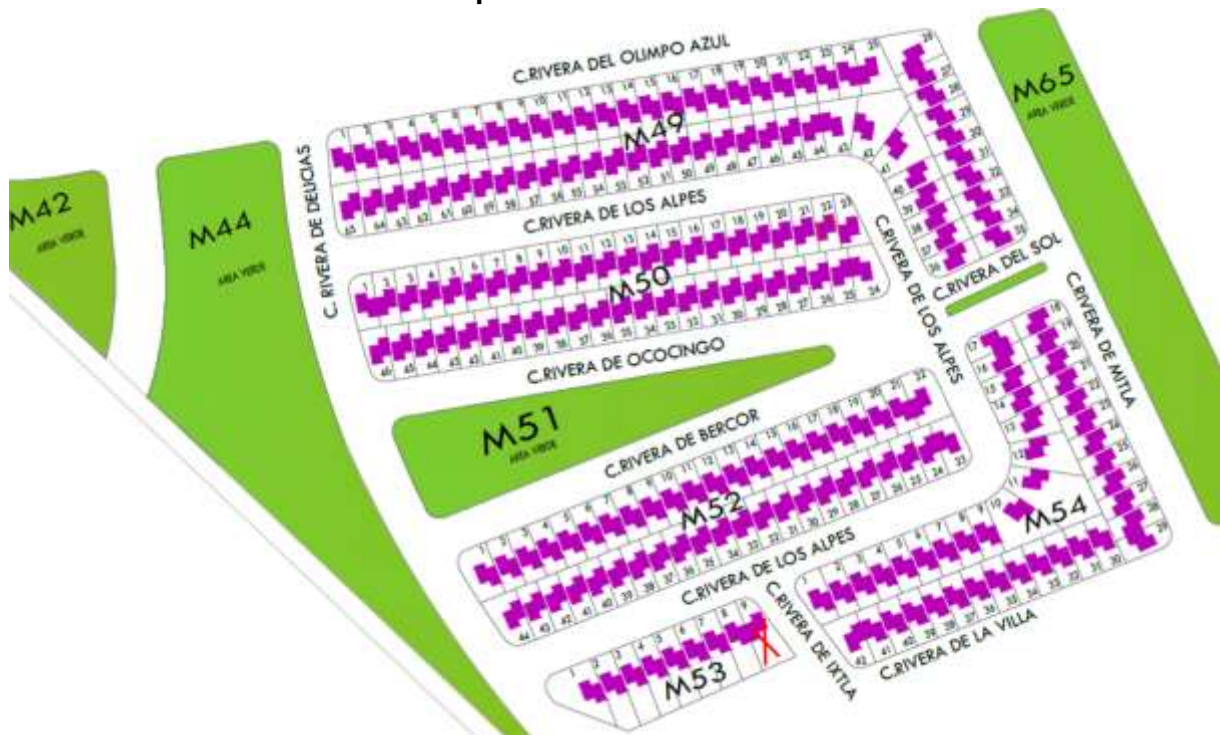
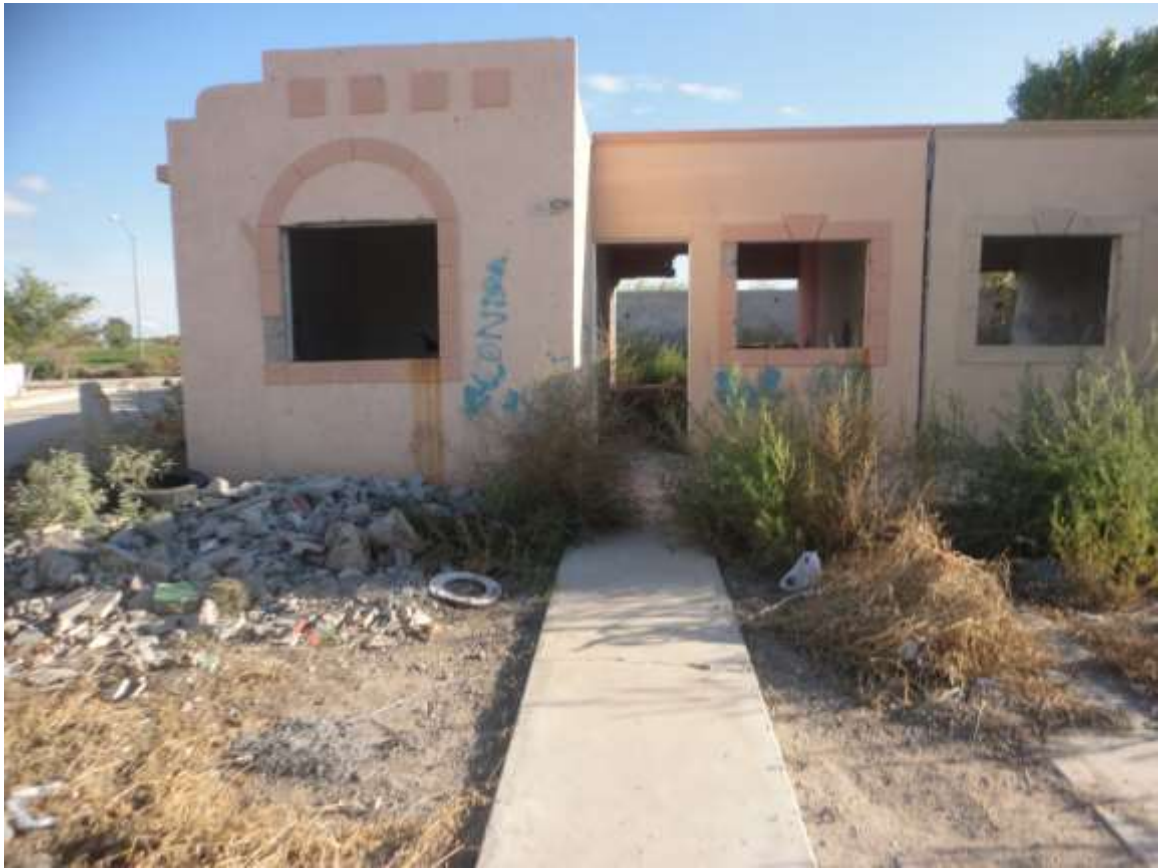
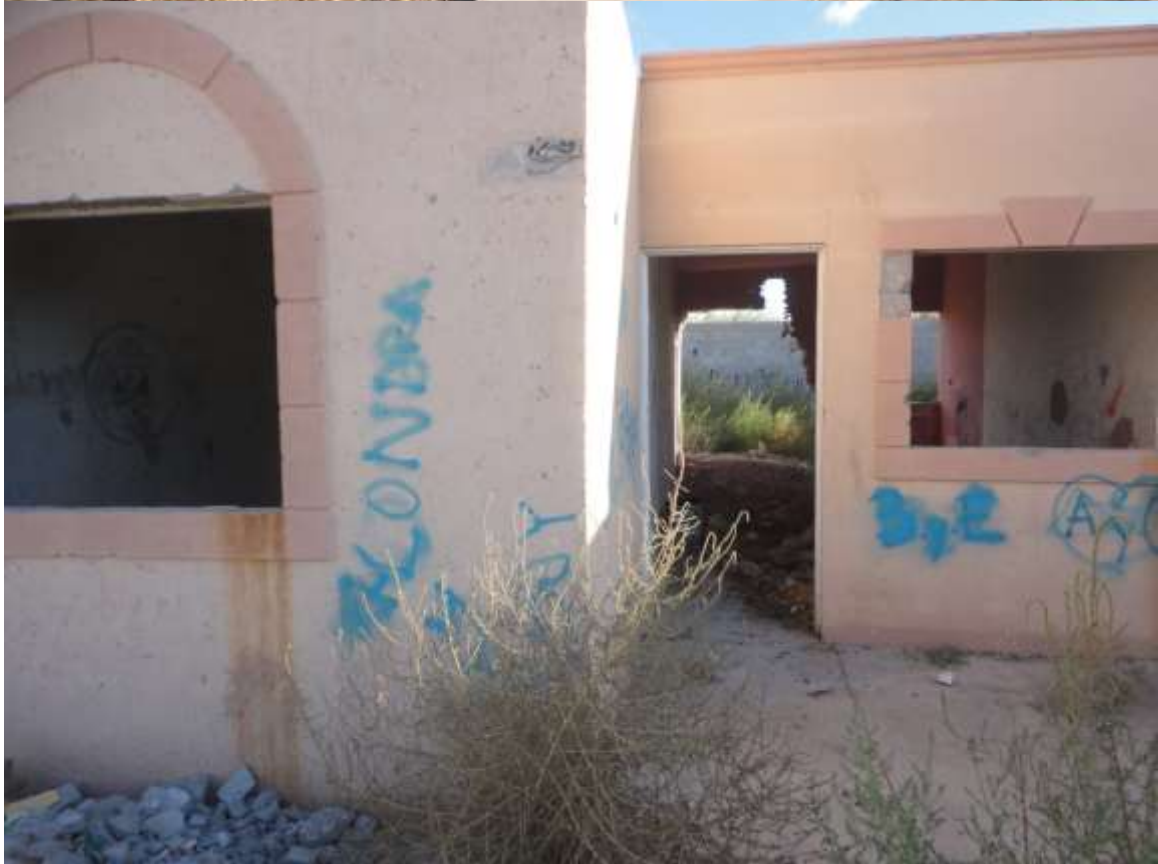
**Imagen 12. Vivienda Ribera de los Alpes M53 Lote #9**

Este caso al igual que el anterior, se encuentra en la misma manzana y en el mismo estado de abandono. La vivienda aun cuenta con los marcos metálicos en vanos pero no tiene ni puertas ni ventanas y en el muro posterior se puede observar un desprendimiento de material y las varillas colgando. De acuerdo a la información de los vecinos del lugar estas viviendas no han sido habitadas, entonces este daño en la estructura de la misma indica que puede ser provocado por cuestiones climáticas o también por una mala construcción o baja calidad de materiales.

Otro resultado que se encontró es que en una de las viviendas contiguas a este caso, se observó una fuga de agua lo que ocasiono una fragmentación en el pavimento. Al momento de la visita al lugar, llegaron algunas personas y comenzaron a trabajar en una de las viviendas al frente, dando la impresión que hacían reparación en las tomas de agua. Esto pudo ser coincidencia, pero teniendo el antecedente de que la situación de abandono de viviendas como en este caso sirve de oportunidad para la invasión ilegal, pareciera que la fuga fue provocada al querer conectarse a la línea de agua potable de la vivienda abandonada.

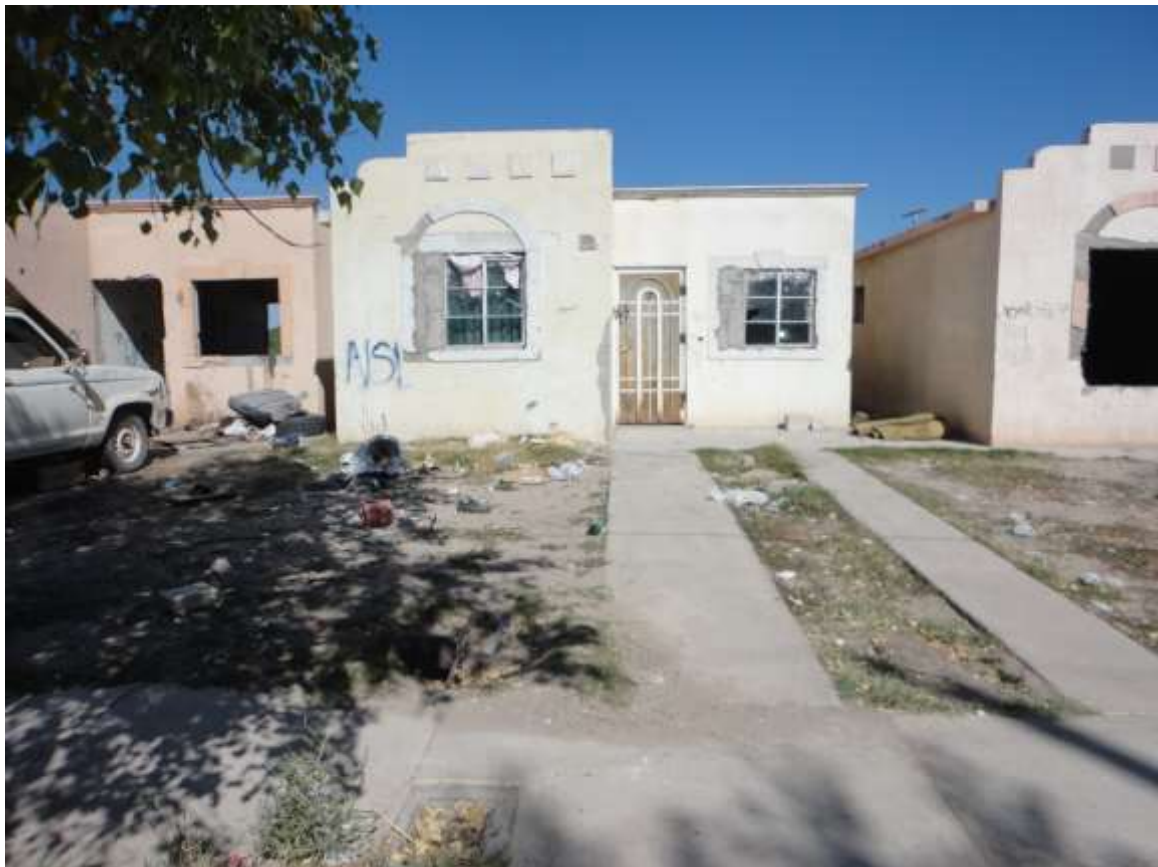
Imagen 15. Vivienda Ribera de Lisboa M46 Lote#3

En esta vivienda se encontró que tenía las ventanas rotas y solo estaba protegida con unas rejas tapadas con cortinas.

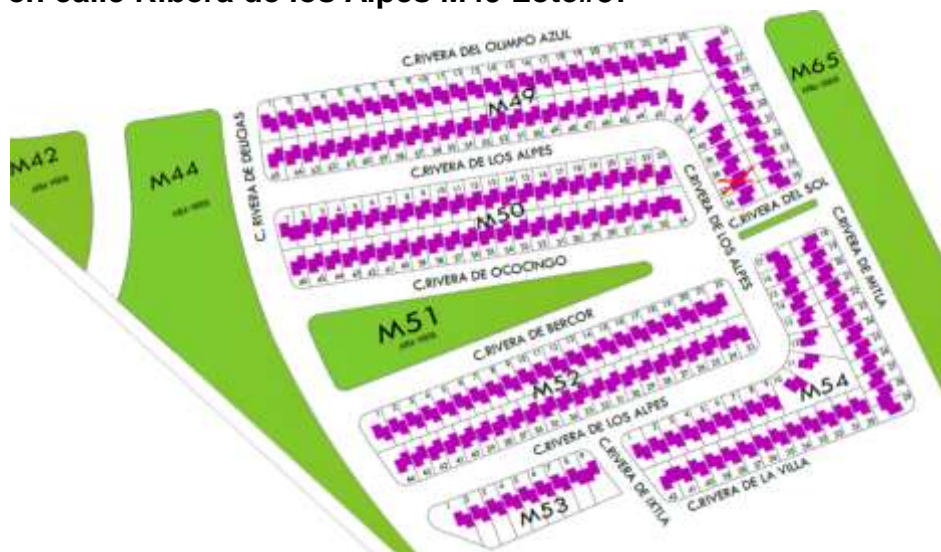
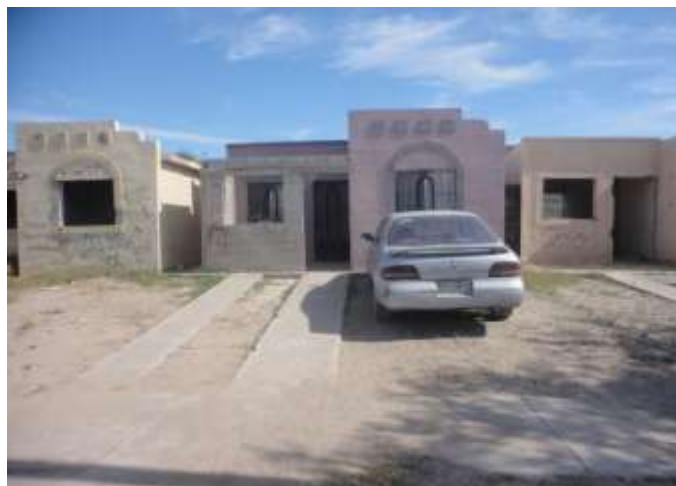
Imagen 25. Vivienda Ribera de los Alpes M49 Lote#37

Este caso es uno de los pocos que conforman la cuarta categoría, fue seleccionado luego de comprobar su estado de abandono con los vecinos de esa calle. Se encontró que la vivienda lleva alrededor de cinco años deshabitada y está justo en medio de dos viviendas que presentan vandalismo y daños graves en su estructura, lo que hace que este caso sea de notar.

La vivienda tiene puertas y ventanas ambas con reja, las ventanas estaban cubiertas por dentro con tela además, en la cochera estaba estacionado un vehículo por lo que se prosiguió a preguntar si había alguna persona en el interior pero en las dos ocasiones que se acudió nadie respondió a la puerta. Son casos como estos que son oportunidad para el “paracaidismo”.

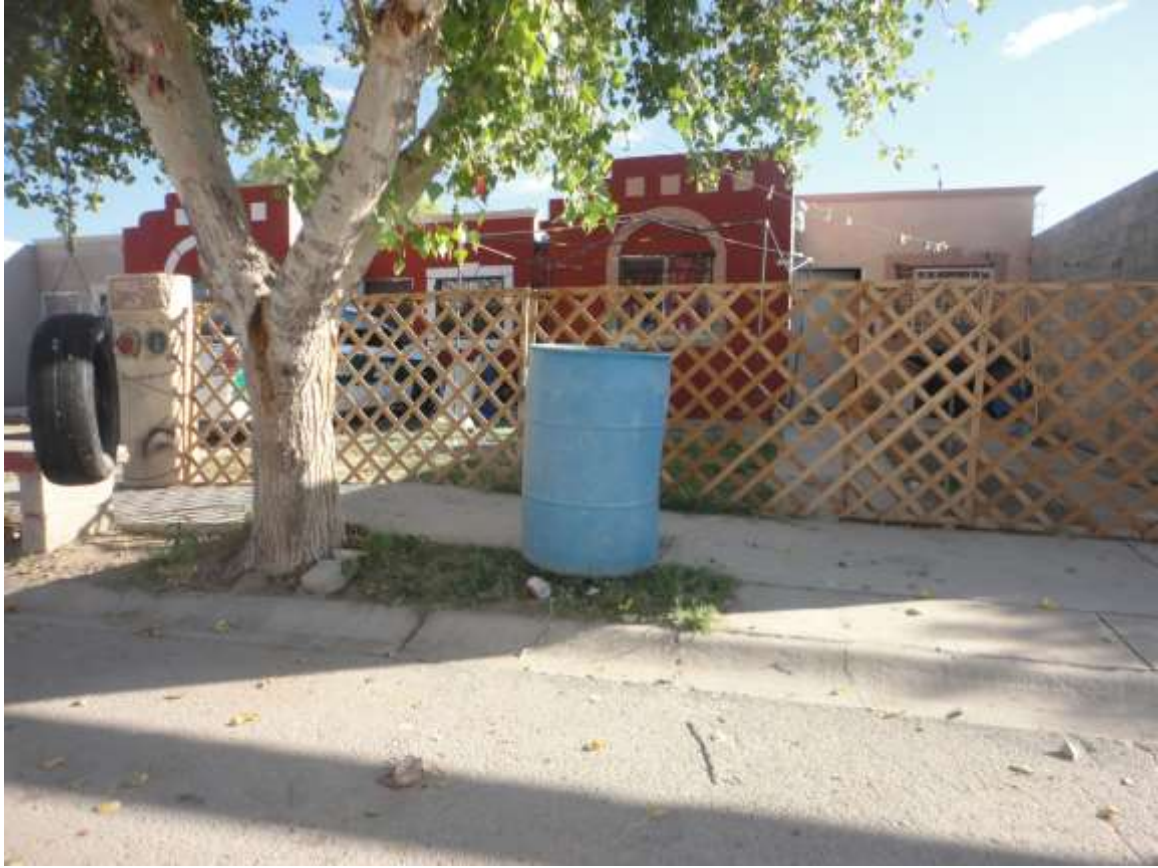
**Imagen 26. Viviendas Ribera de Mitla M46-28y27**

La estructura de la vivienda no presentaba daños, ni basura en el frente y pareciera que se tuvo el intento de realizar una ampliación aunque no recientemente. La limpieza del sitio indicaba mantenimiento constante, sin embargo no se pudo determinar si efectivamente hay alguna persona habitando la vivienda.

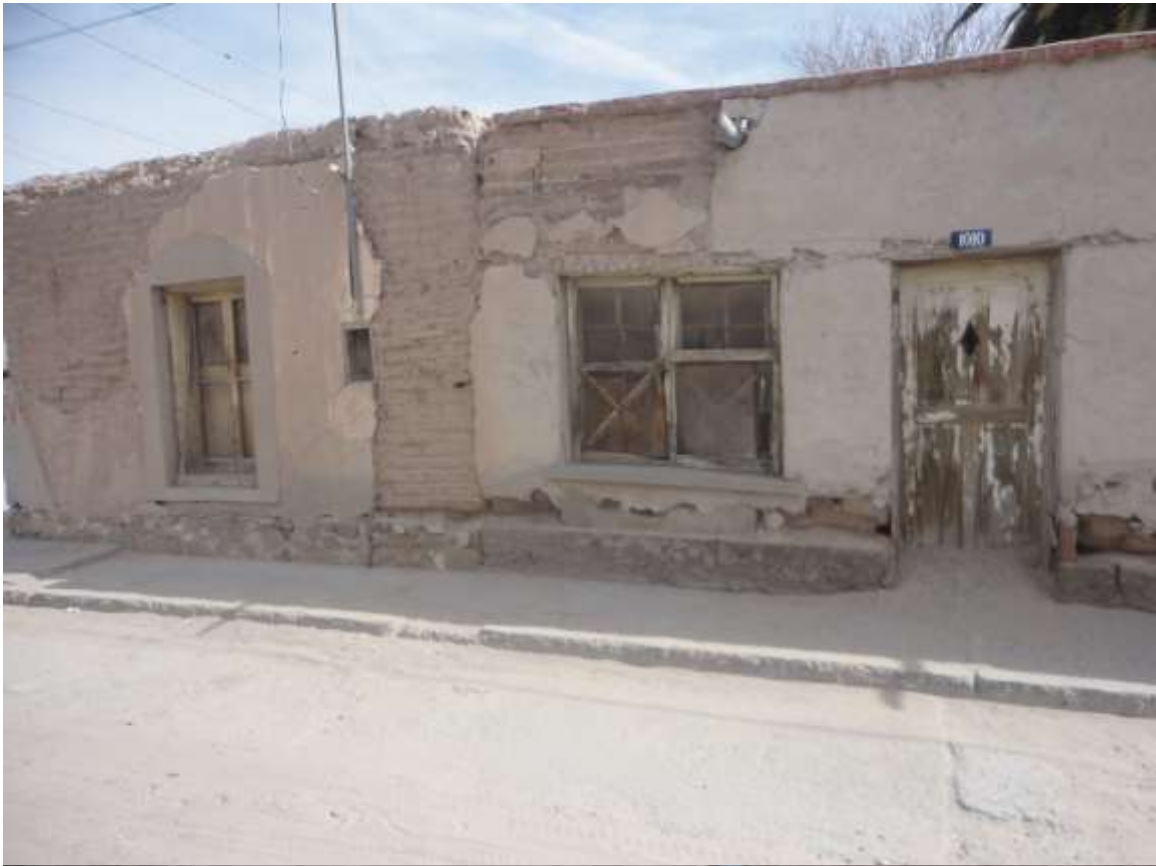
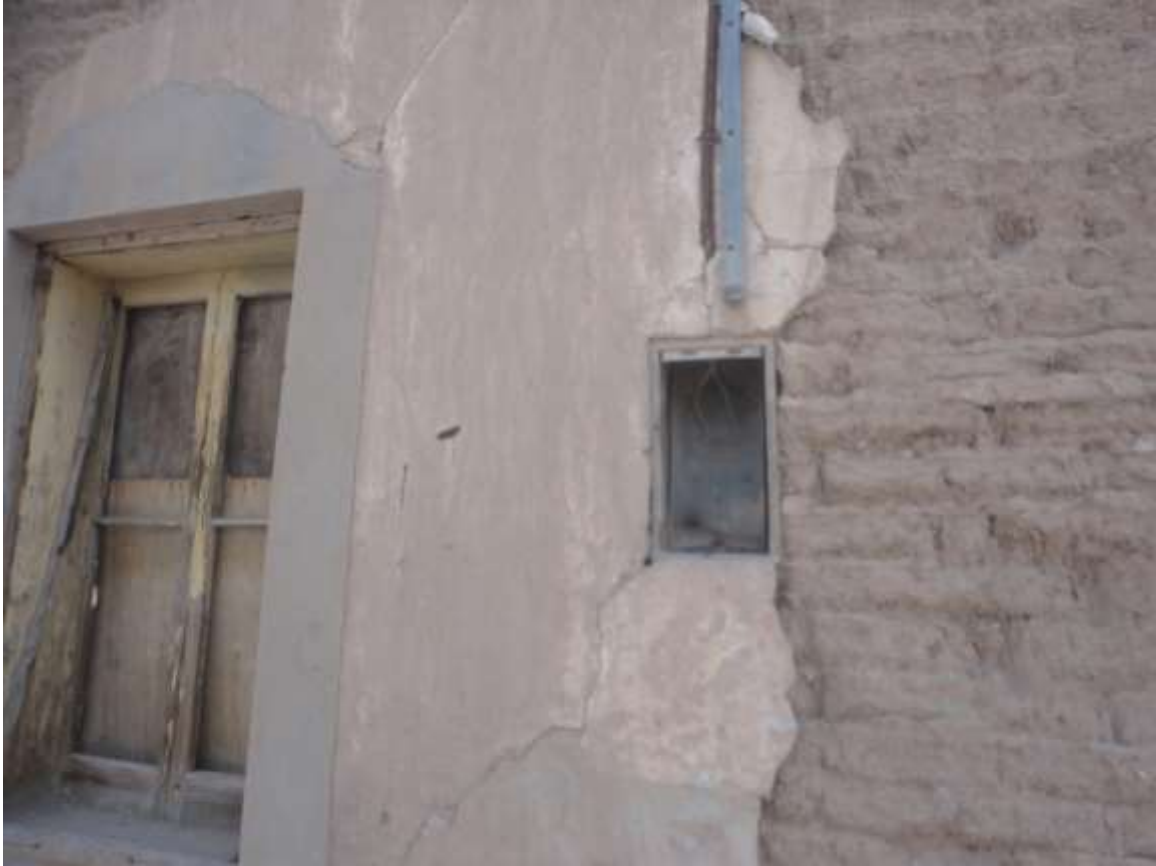
**Imagen 28. Vivienda Calle J Sánchez # 1010**

De igual manera se pudo percibir un poco de luz al fondo del cuarto lo que puede ser por el tipo de distribución de las viviendas de la colonia, las cuales recurrían a patios interiores que usualmente eran el espacio común para los cuartos que conformaban bloques habitacionales de media o una cuadra completa, que servían como cuartos de renta o viviendas tipo vecindad.

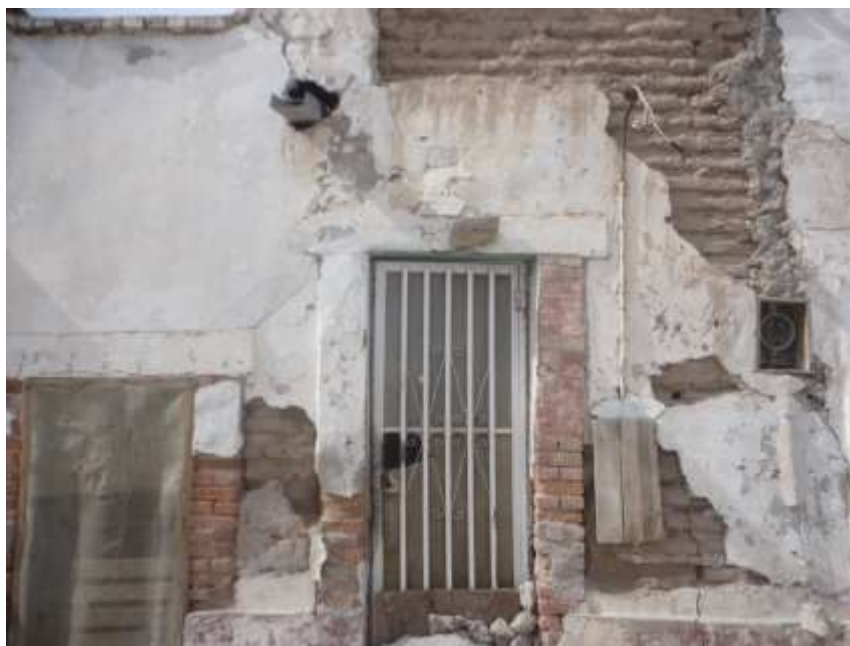
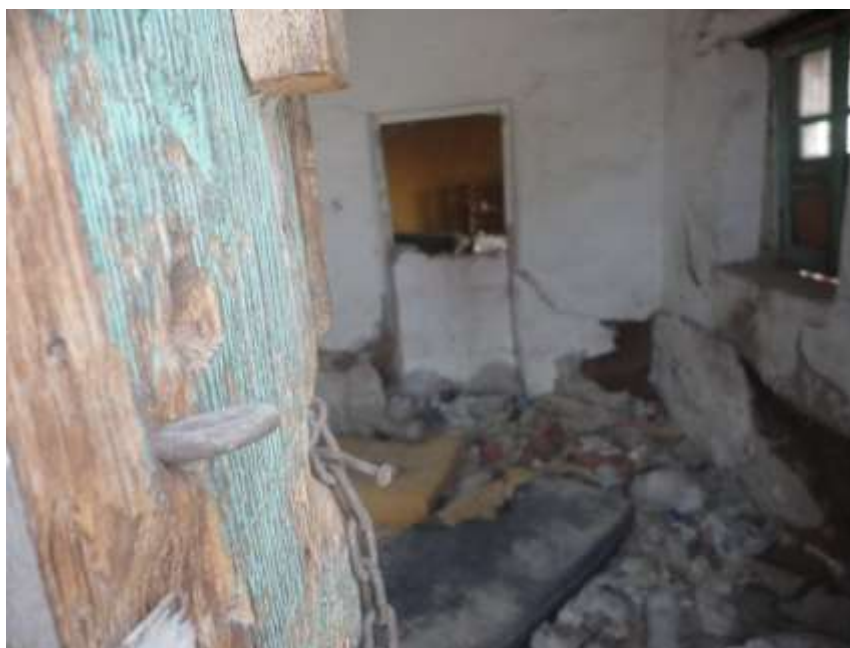
Imagen 29. Vivienda Calle J Sanchez SN

Comprobando que muchas de las edificaciones de esta colonia son de tipo vecindad, se encontró este caso que muestra graves daños en su estructura. En la fachada se muestra el recubrimiento de yeso y los muros de adobe al igual que los cables de la instalación eléctrica. La puerta principal esta atrancada con madera y piedras como para impedir la entrada, a través de ella se puede ver que en el interior hay acumulación de basura y muebles descompuestos.
