UNIVERSIDAD AUTÓNOMA DE CIUDAD JUÁREZ

Propuesta de metodología para la gestión de pavimentos de la avenida las Torres, en Ciudad Juárez.

Ciudad Juárez, Chih., agosto de 2017

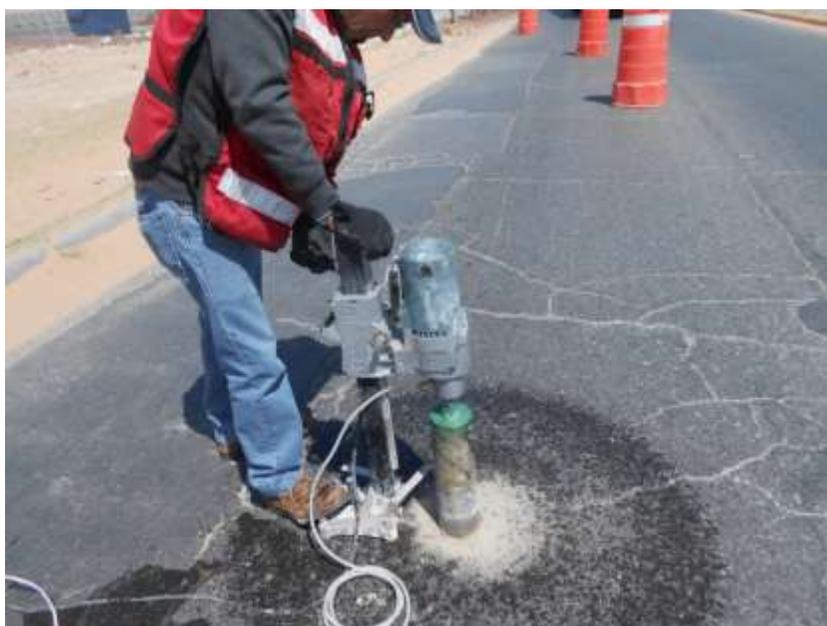
Ilustración 39 Extracción de muestra en pavimento asfáltico

El estado estructural de los pavimentos es uno de los parámetros de mayor relevancia en la toma de decisiones para la gestión de pavimentos. El estado estructural de los pavimentos se obtuvo por medio de sondeos. En estos sondeos se extrajo la carpeta de rodamiento y la estructura debajo, hasta una profundidad de 60 cm; posterior a la extracción se realizaron pruebas en laboratorio con la finalidad de conocer el estado estructural de las carpetas de rodamiento y las terracerías. La extracción se realizó con un sacabocados y una broca de 8.5 cm de diámetro, como lo muestra la Ilustración 39.

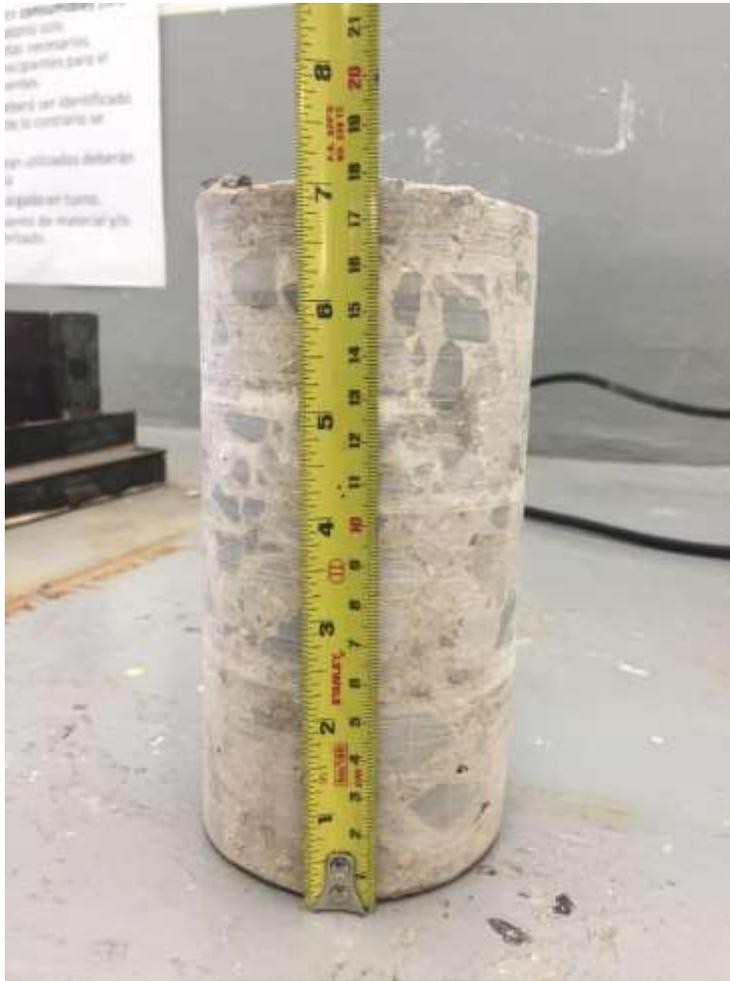
Ilustración 40 Medición longitudinal de muestra en pavimento hidráulico

En la Ilustración 40 se observa la medición de la altura de la muestra.

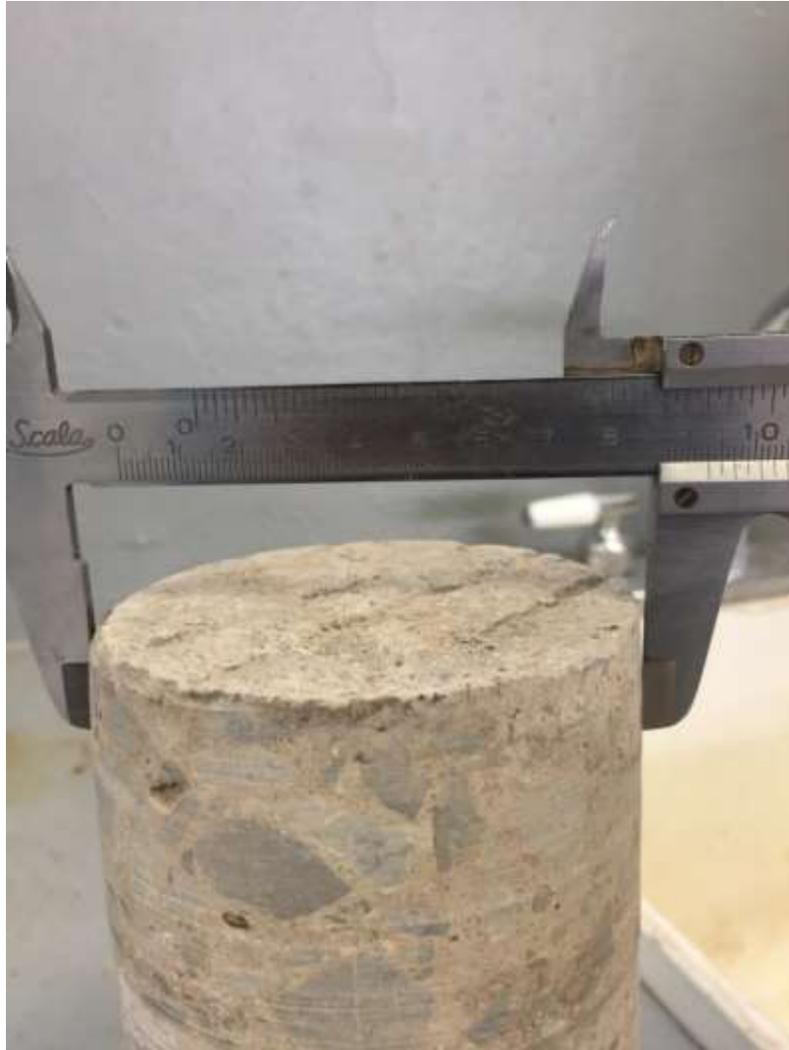
Ilustración 41 Medición transversal de muestra de pavimento hidráulico

El diámetro para calcular el área perpendicular en donde se aplicó la carga se verificó por medio de la medición del diámetro, Ilustración 41.

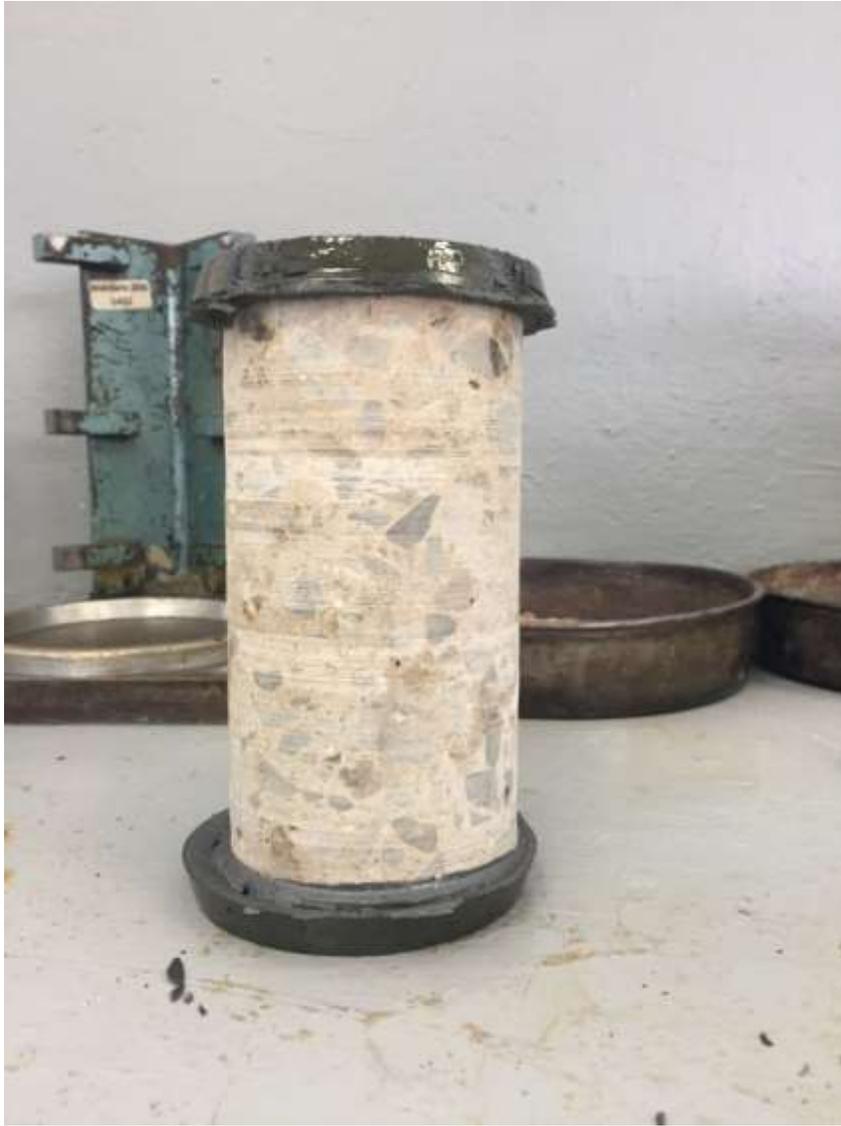
Ilustración 42 Cabeceo en muestra de pavimento hidráulico

Posterior a estas dos mediciones se cabeceó el cilindro con mortero de azufre, como lo muestra la Ilustración 42.

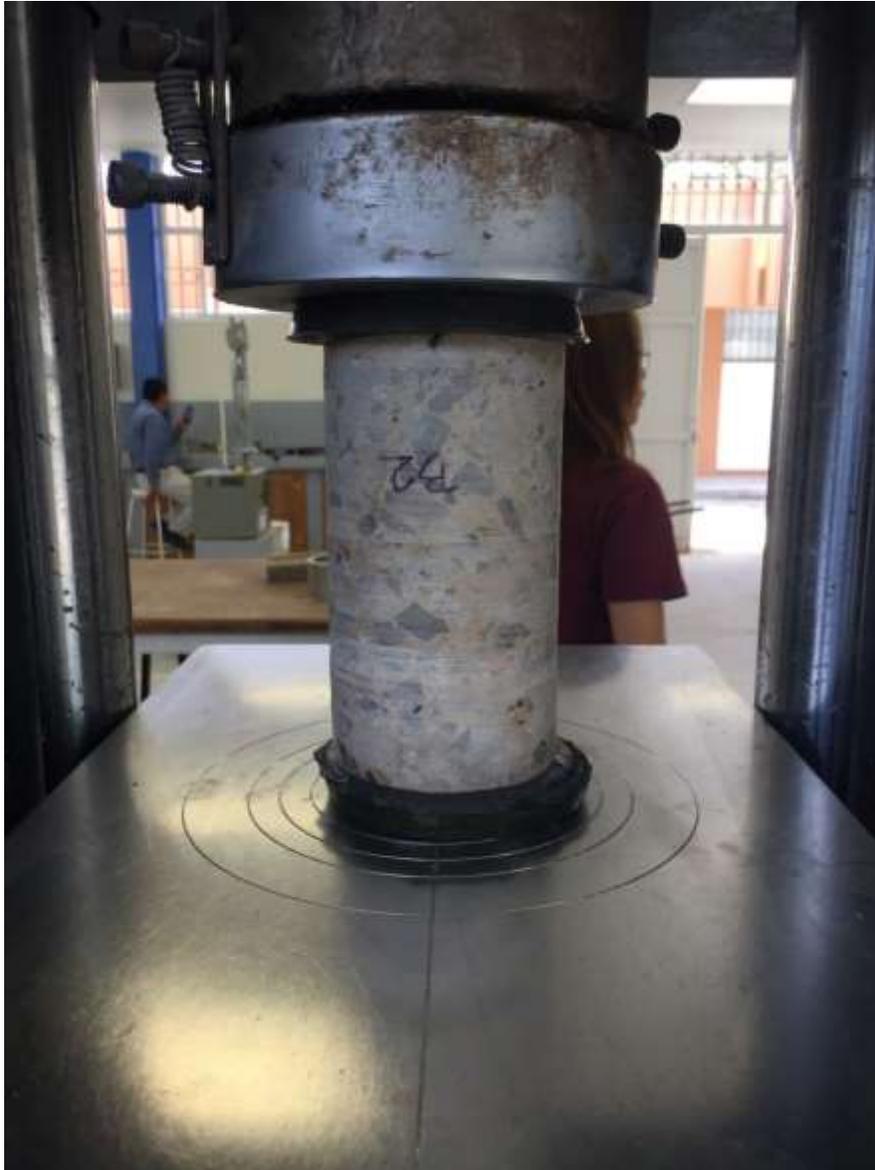
Ilustración 43 Aplicación de carga a muestra de material hidráulico.

Se le aplico carga hasta llevar la muestra a la falla, como lo muestra la Ilustración 43.
