**UNIVERSIDAD AUTÓNOMA DE CIUDAD JUÁREZ**  
**INSTITUTO DE ARQUITECTURA, DISEÑO Y ARTE**

*Maestría: Planificación y Desarrollo Urbano*

**DOCUMENTO DE TESIS** presentado por:

**Título: *ABANDONO, DETERIORO Y PROCESOS DE INTERVENCIÓN URBANA EN ZONAS HABITACIONALES DE CIUDAD JUÁREZ (2000-2015)***

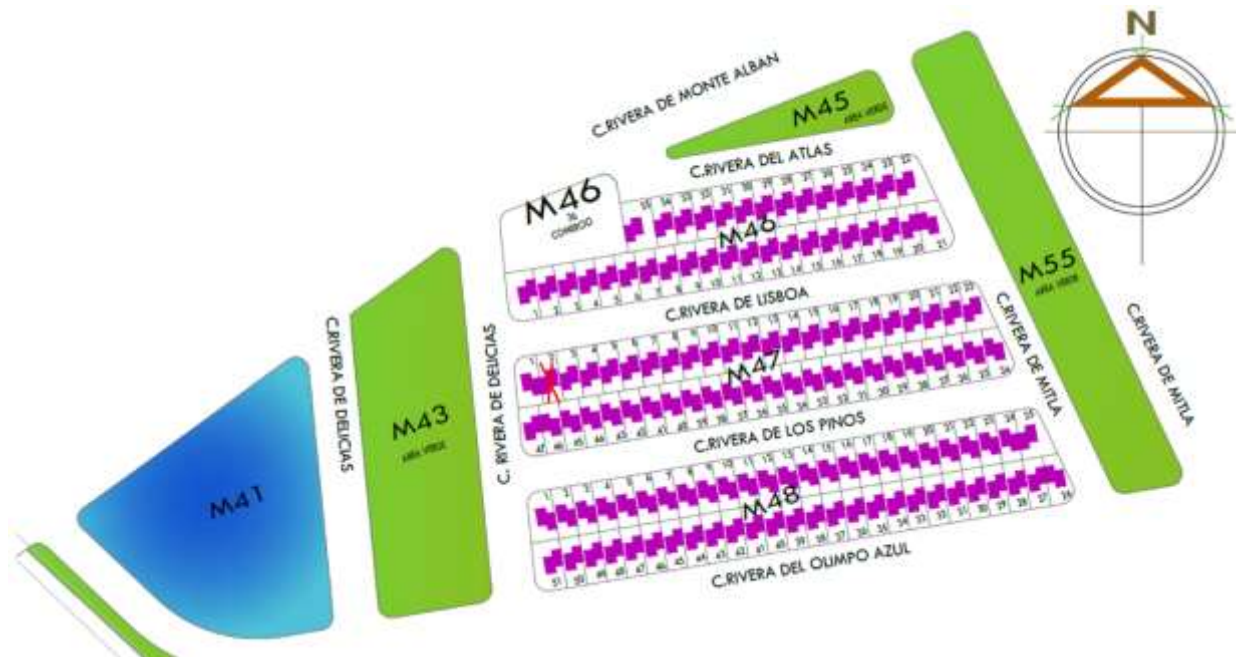
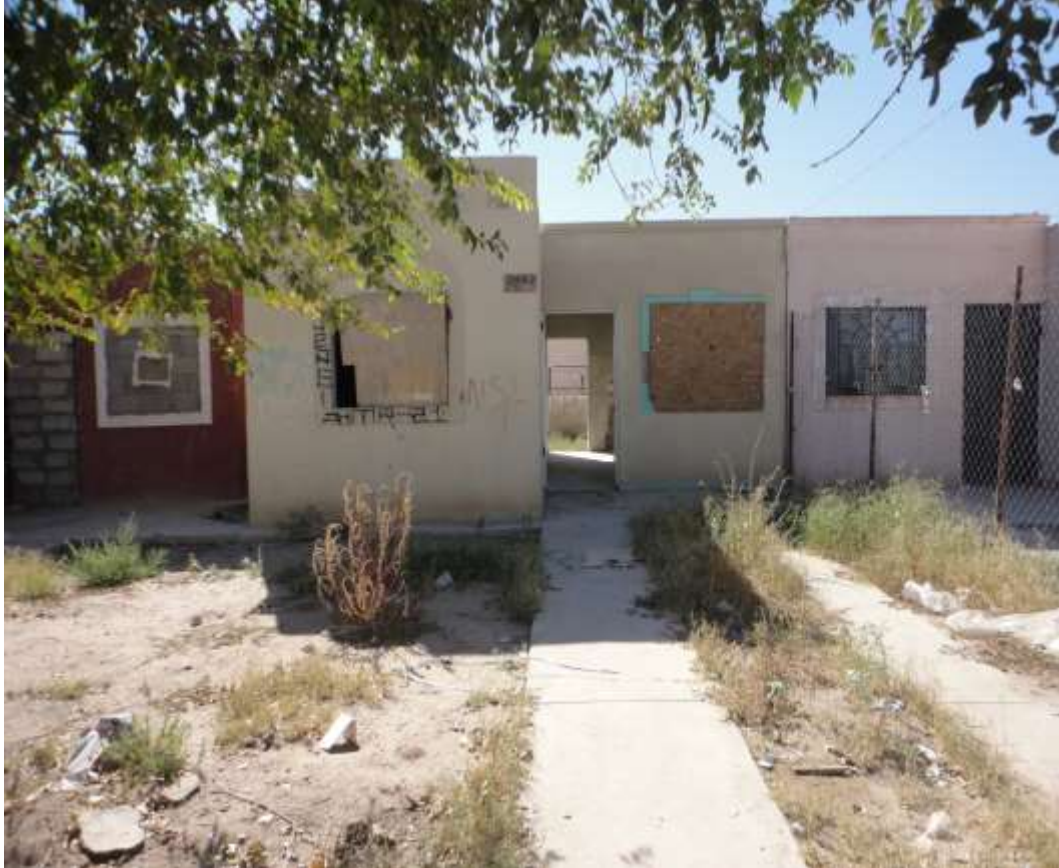
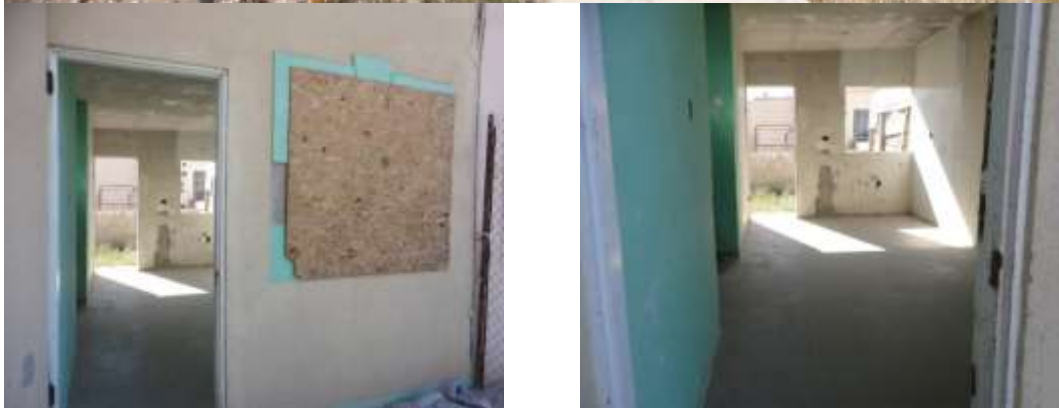
**Imagen 1. Vivienda Ribera de Lisboa M47 Lote #2**

Aunque se puede visualizar presencia de basura y yerba la situación no es tan grave como en otros casos y el interior se encontraba limpio de escombros, no tiene puertas pero las ventanas del frente estaban tapiadas con triplay. Se encontraron entre la tierra recibos de agua con adeudo de más de \$55,000 pesos lo cual parece incongruente ya que además de ser una vivienda abandonada se pudo observar en los muros que la tubería fue removida.

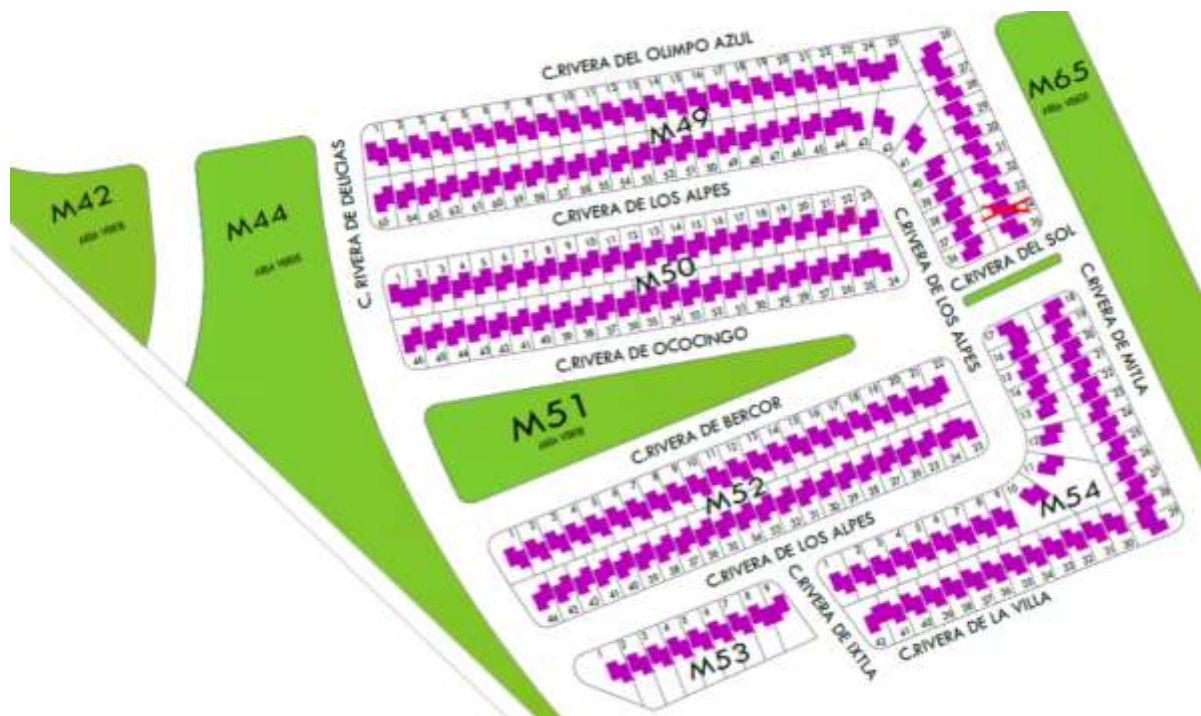
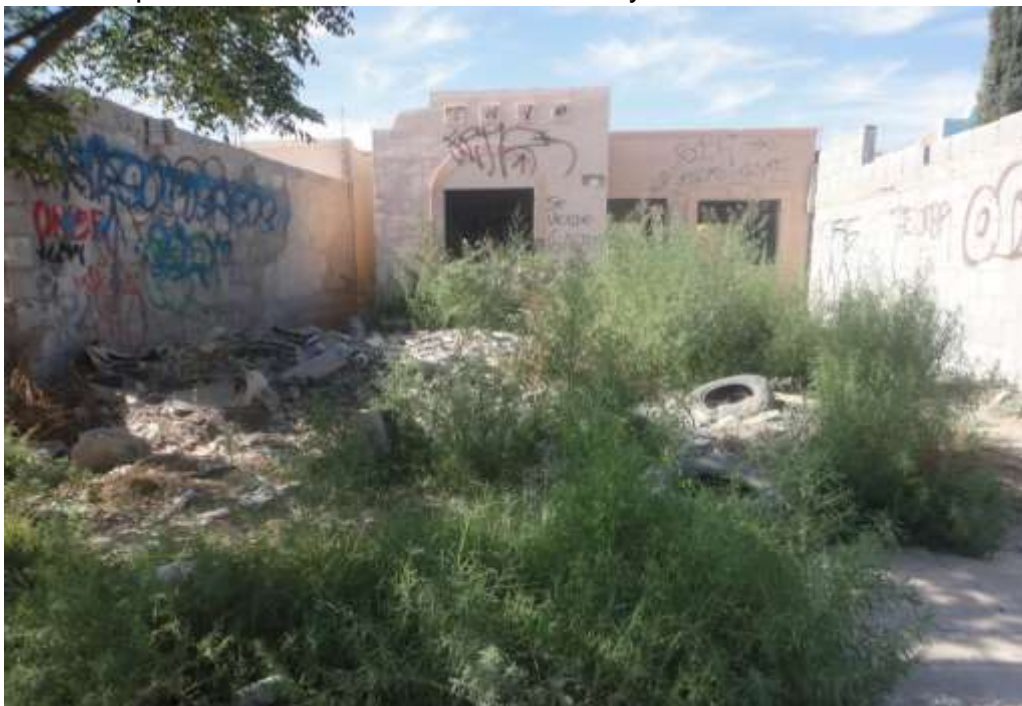
Imagen 2. Vivienda Ribera de Mitla M49 Lote #34

La gran acumulación de escombros y basura en conjunto con el crecimiento de maleza en el frente hicieron imposible el acceder al interior de la vivienda, sin embargo se pudo observar que los muros tenían cuarteaduras y la losa se estaba derrumbando.

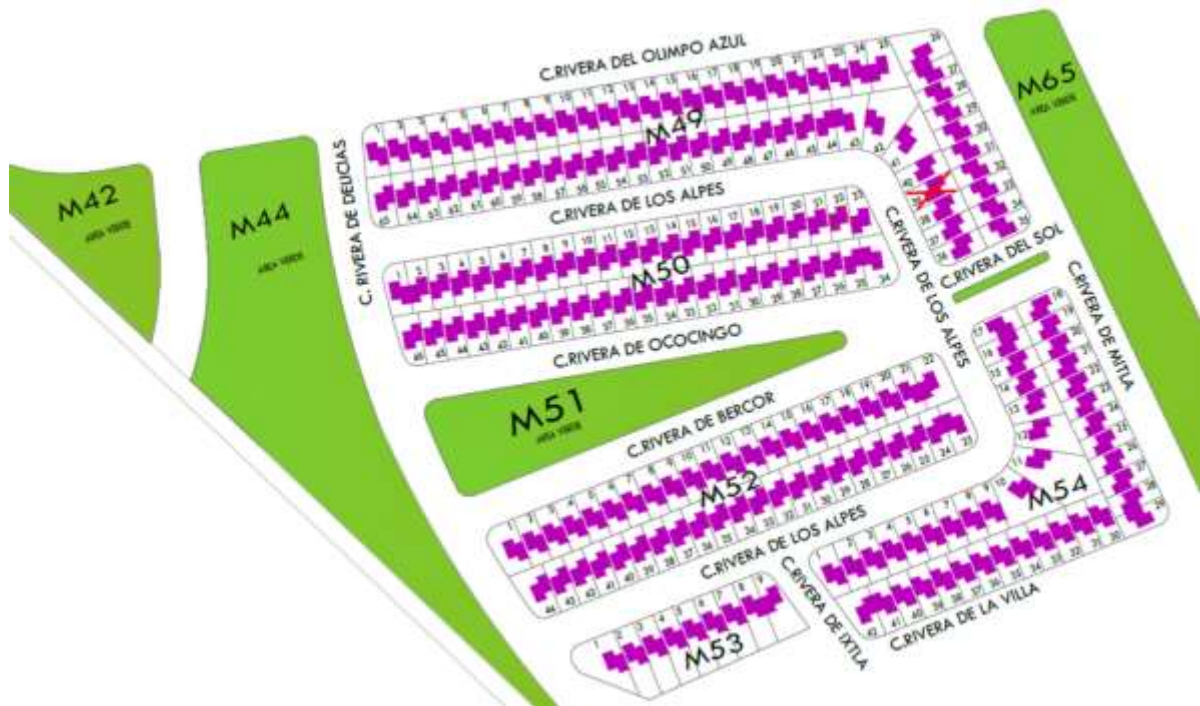
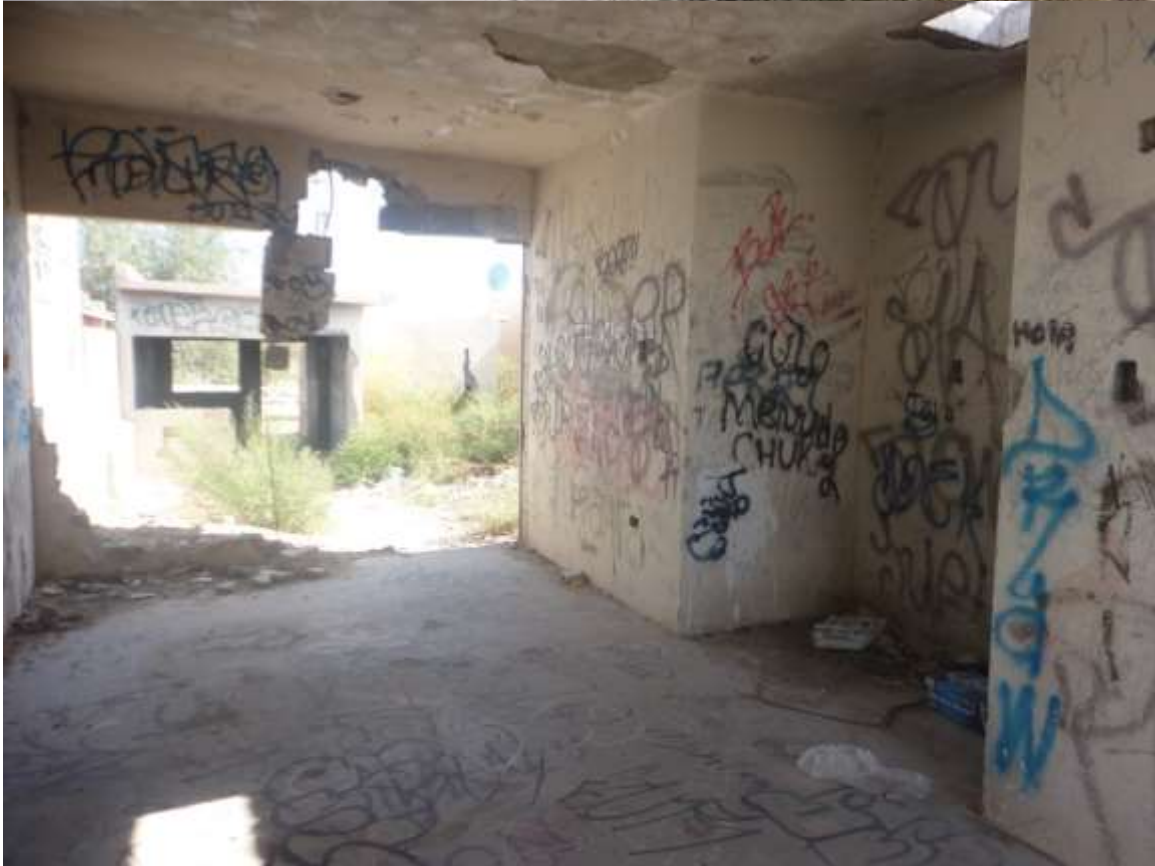
Imagen 3. Vivienda Ribera de los Alpes M49 Lote #39

Este es uno de los casos que se considera en categoría de inhabitable debido a que son ruinas. Según lo consultado con vecinos del lugar esta vivienda nunca se ha habitado y debido a que no tiene puertas ni bardas medianeras actualmente se utiliza como sendero para cruzar de calle a calle.

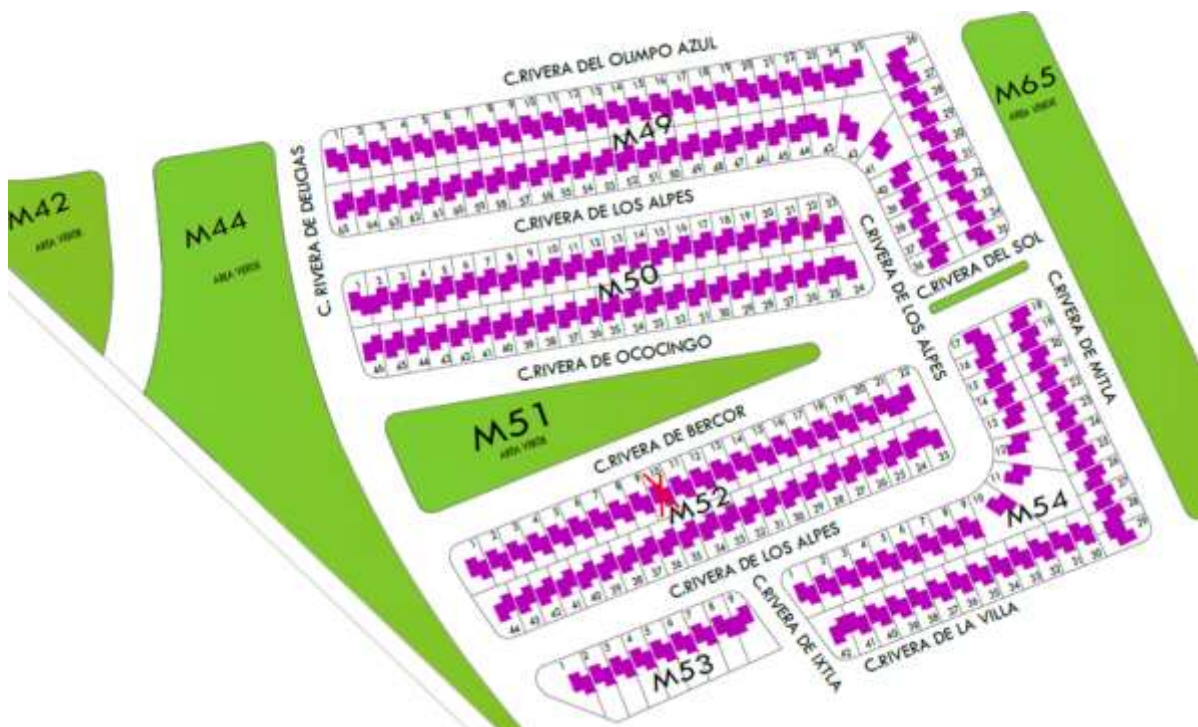
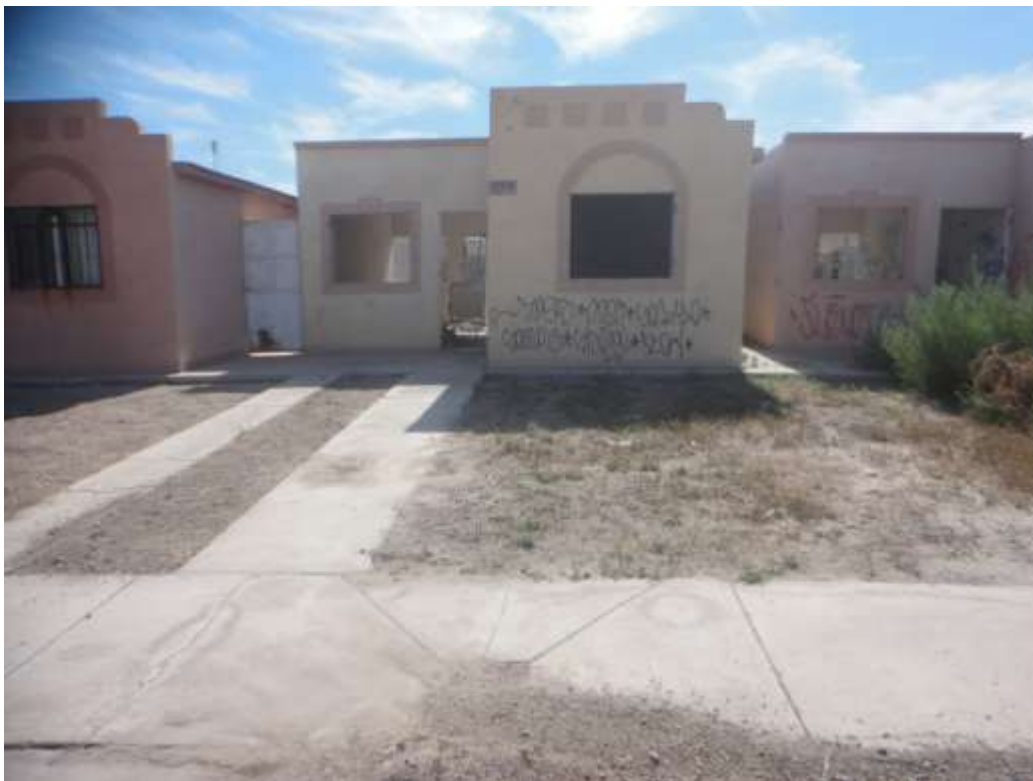
Imagen 5. Vivienda Ribera de Bercor M52 Lote #10

El vecino de al lado indico que el limpia de vez en cuando para que no se junte basura y tierra en el frente de la vivienda deshabitada ya que todo lo que se acumula ahí afecta tambien al aspecto de su vivienda.

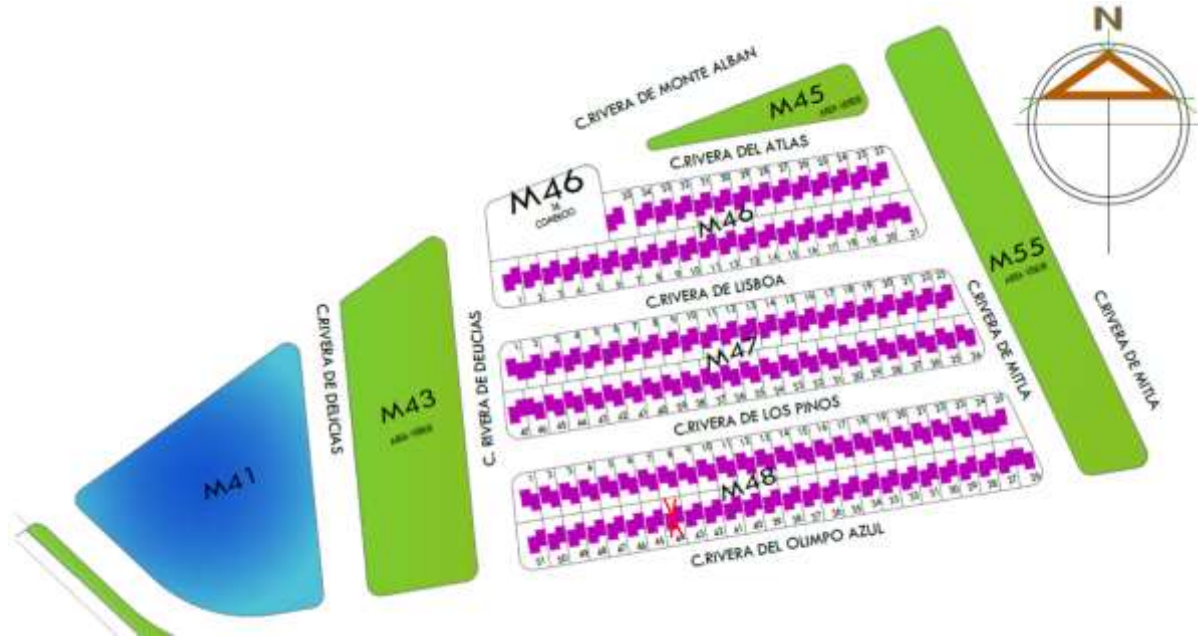
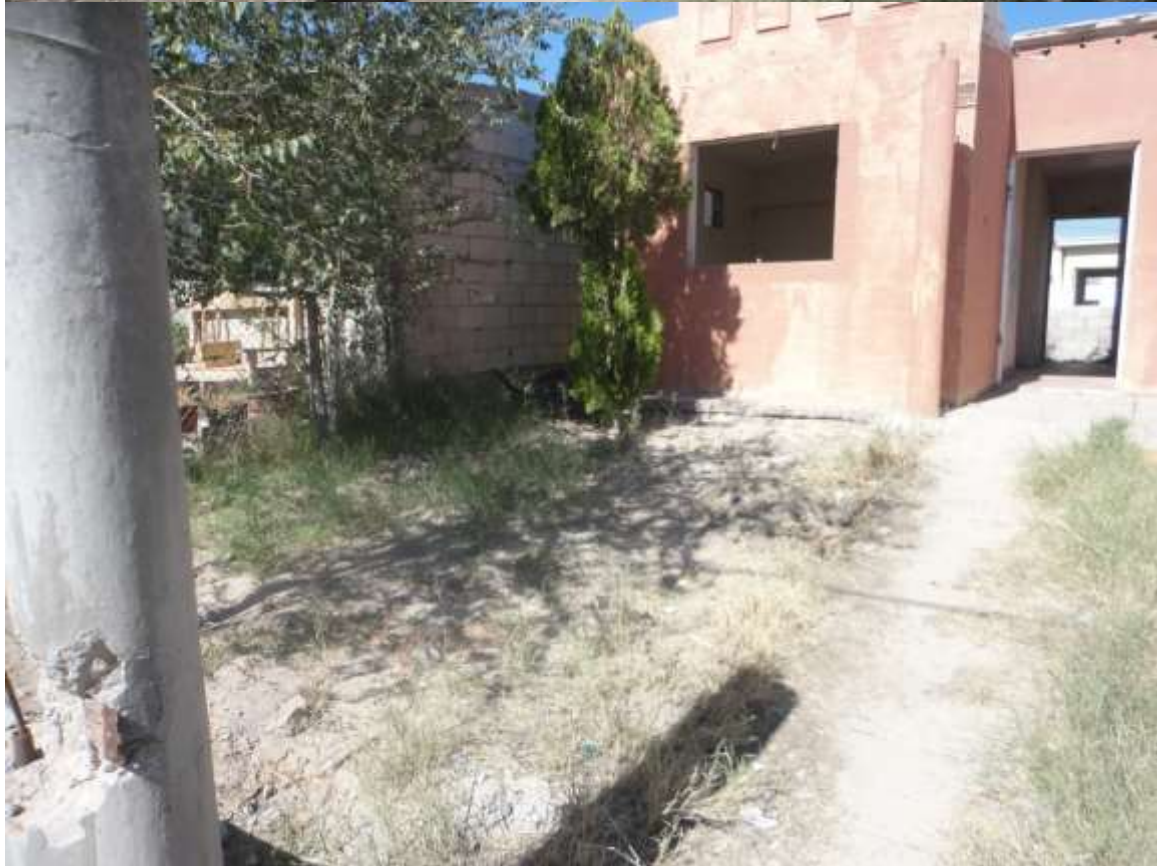
**Imagen 7. Vivienda Ribera del Olimpo Azul M48 Lote #44**

Por la calle donde se ubican estas tapias pasa la línea de transporte Riberas del Bravo además de transporte de personal lo que genera mayor tránsito de vehículos por ella ocasionando mucho ruido y desgaste en el pavimento que ya se encuentra en mal estado.

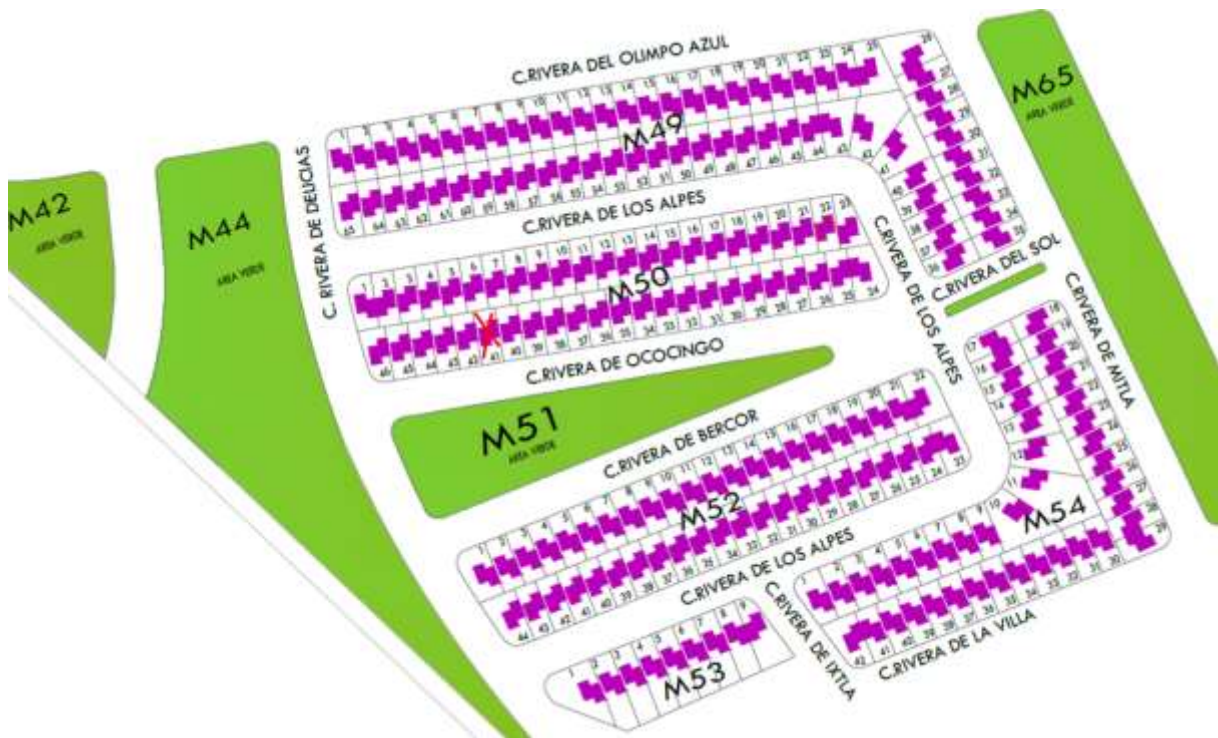
**Imagen 8. Vivienda Ribera de Ococingo M50 Lote #41**

Se encontraron varios casos similares a este en toda la etapa siendo tapias que no contaban con ningún equipamiento, ni puertas o ventanas solamente los muros perimetrales pero que tenían en uno de ellos la leyenda de “casa recuperada” o “recuperada infonavit” sin embargo al indagar, se descubrió que al momento en el que se aplicaron los Diagnósticos no había ningún programa de recuperación de vivienda.

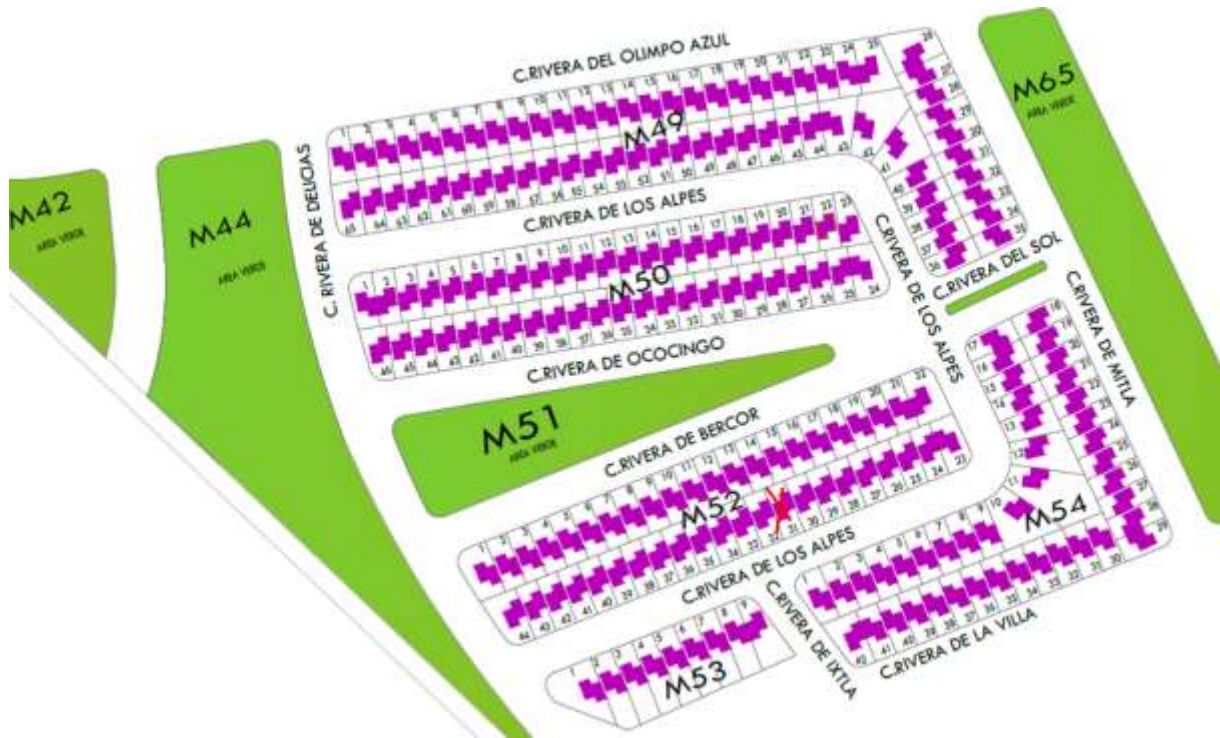
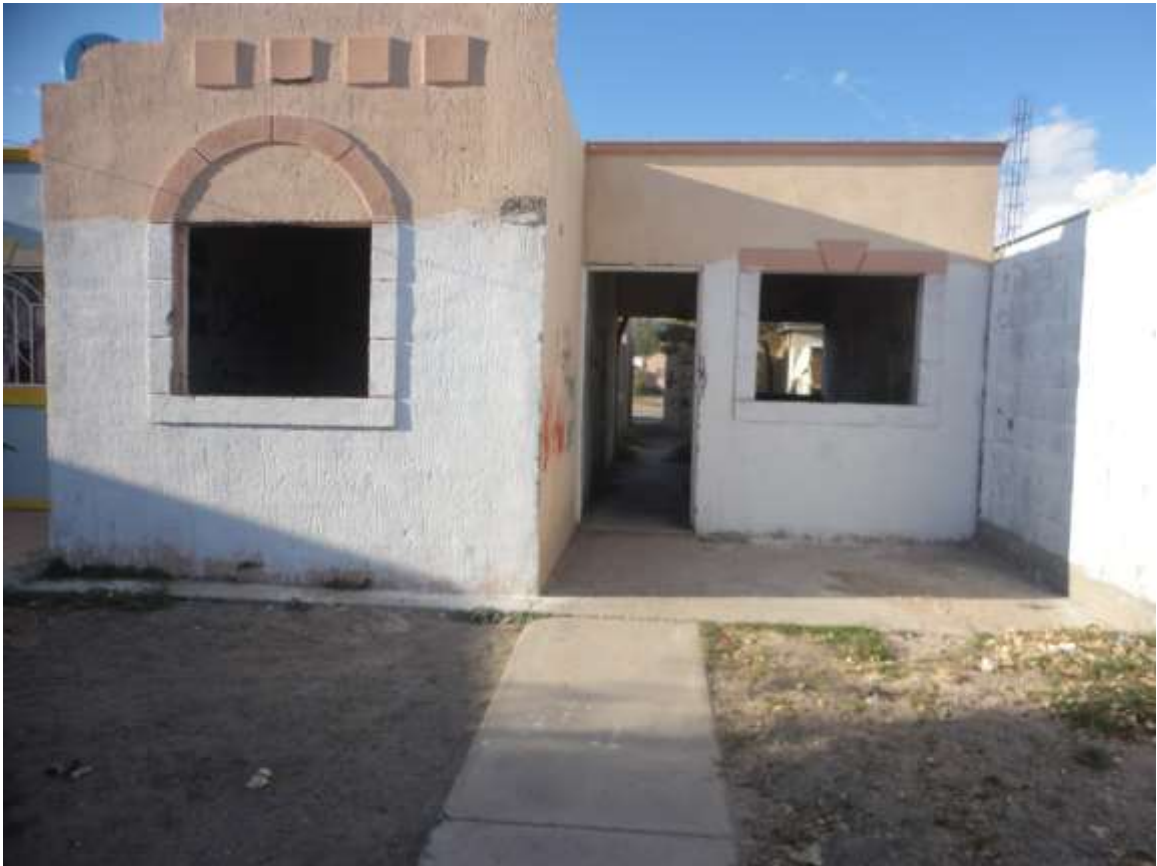
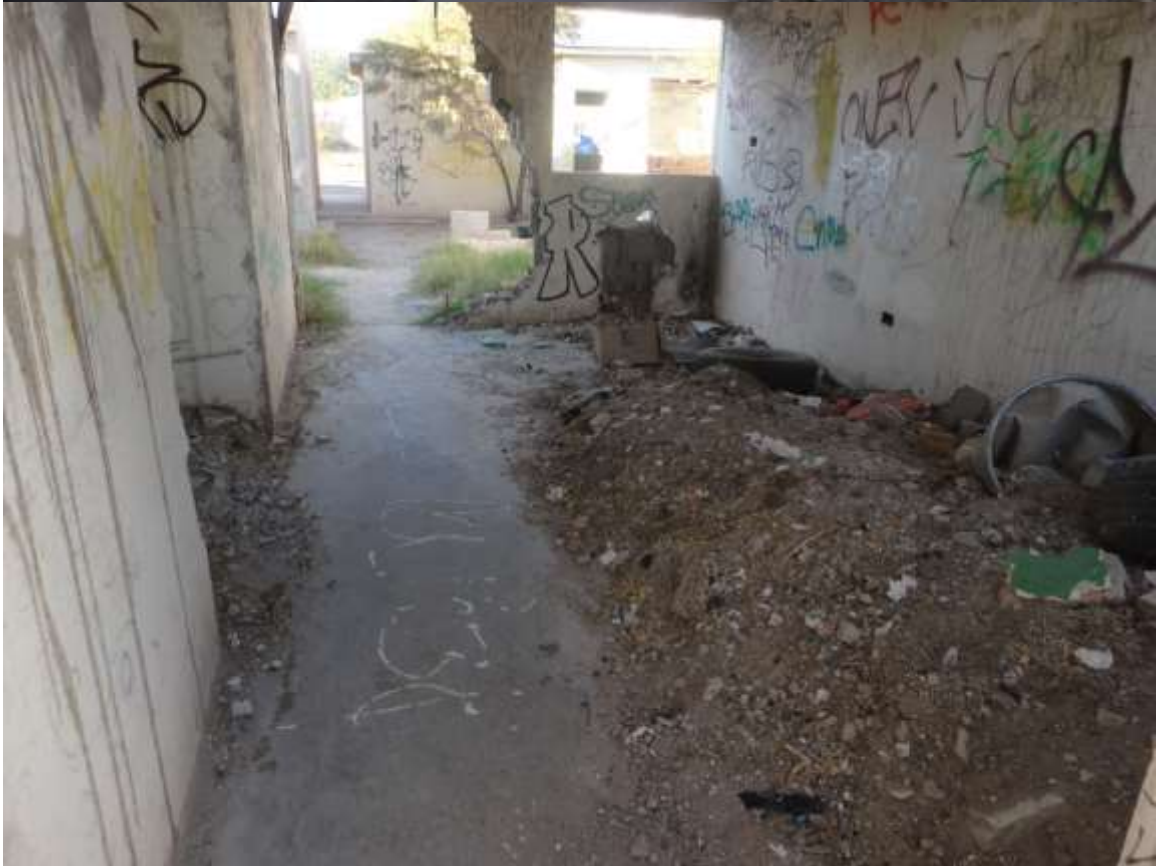
Imagen 9. Vivienda Ribera de los Alpes M52 Lote #31

Otro de los casos que actualmente ha sido adecuado por los habitantes como un sendero para cruzar a hacia las calles contiguas sin tener que rodear toda la manzana.

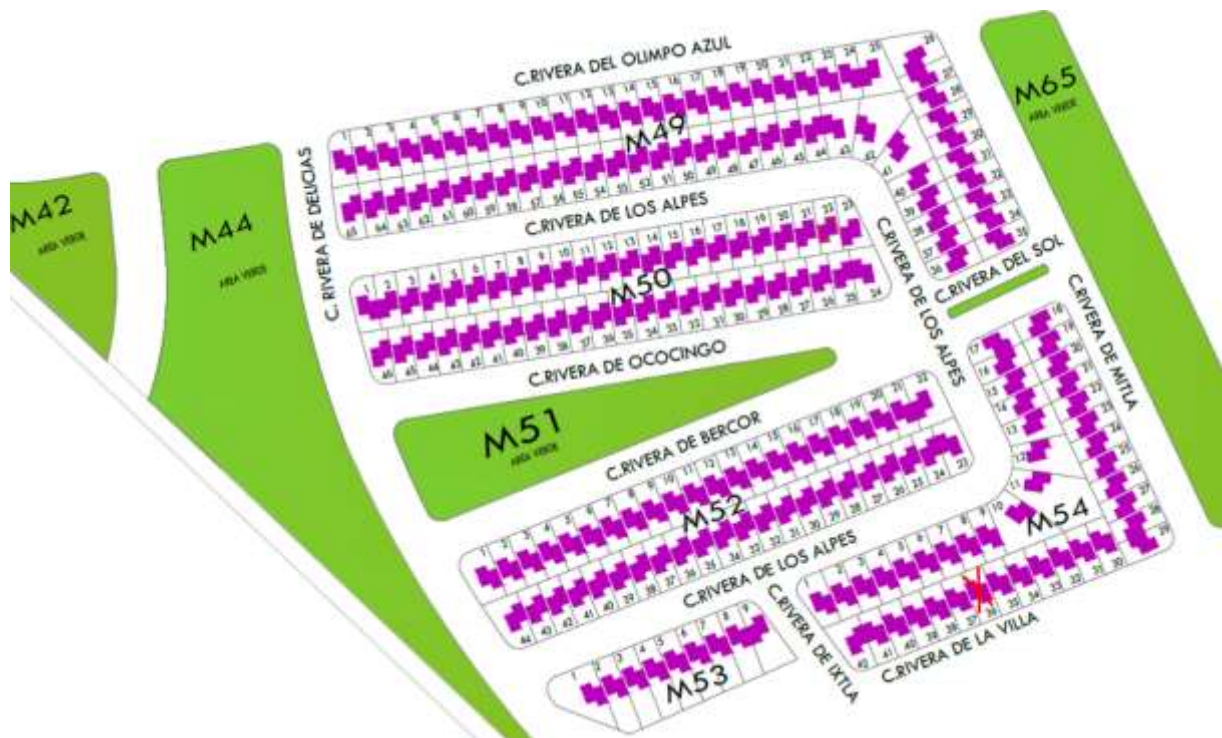
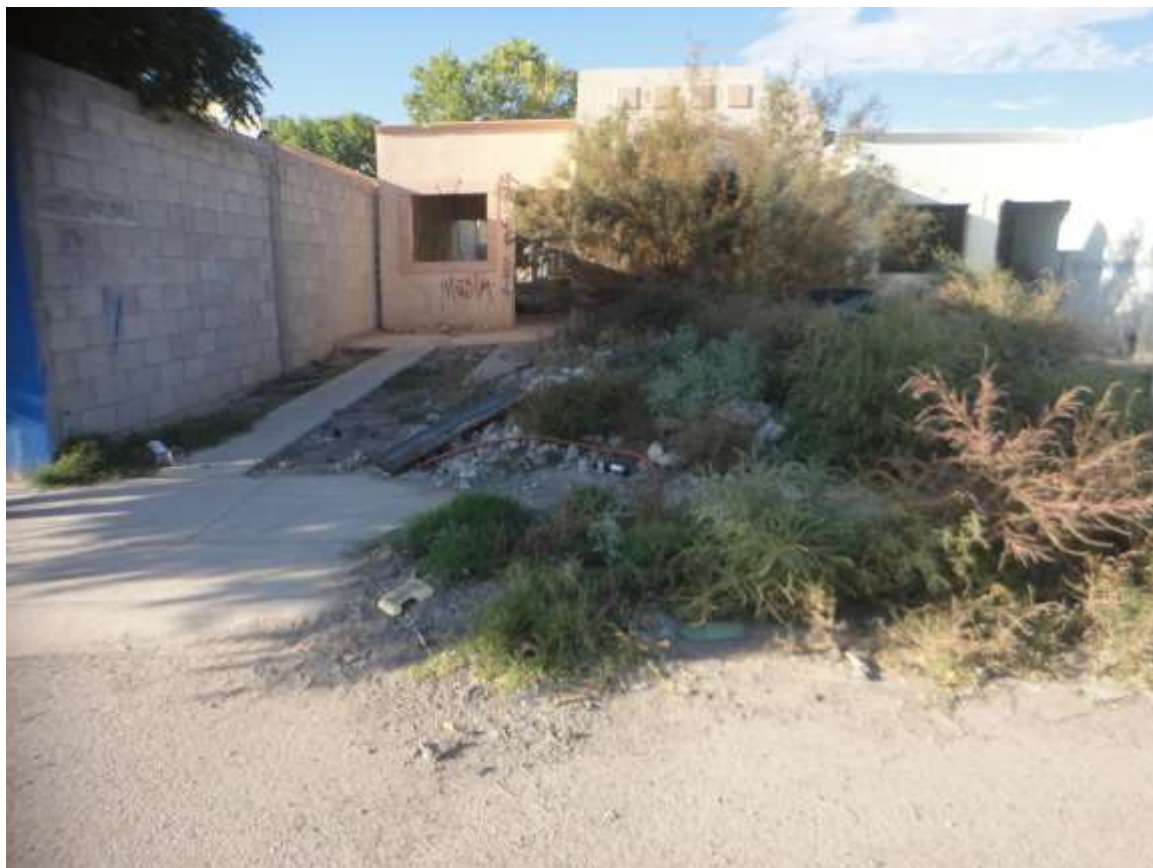
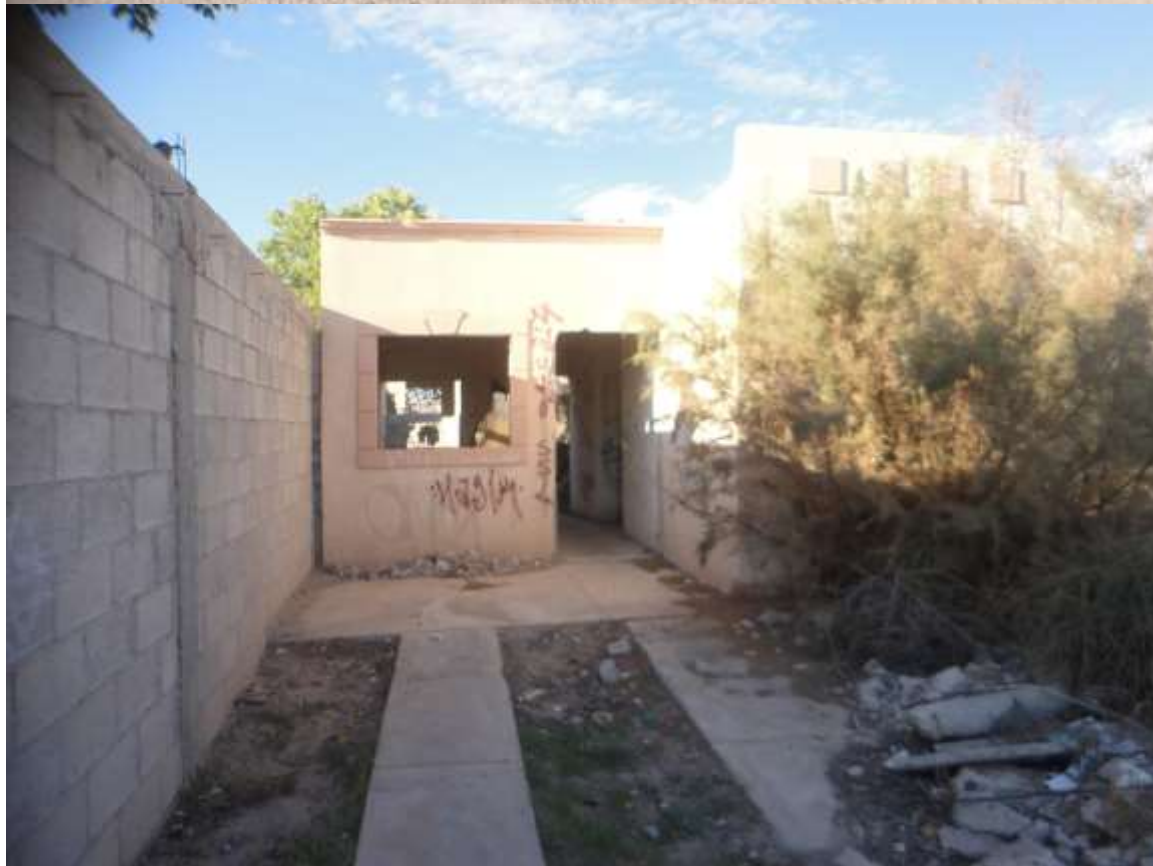
**Imagen 10. Vivienda Ribera de la Villa M54 Lote #36**

Este caso no tiene marcos de puertas y ventanas y se encuentra clausurada por escombros y basura.

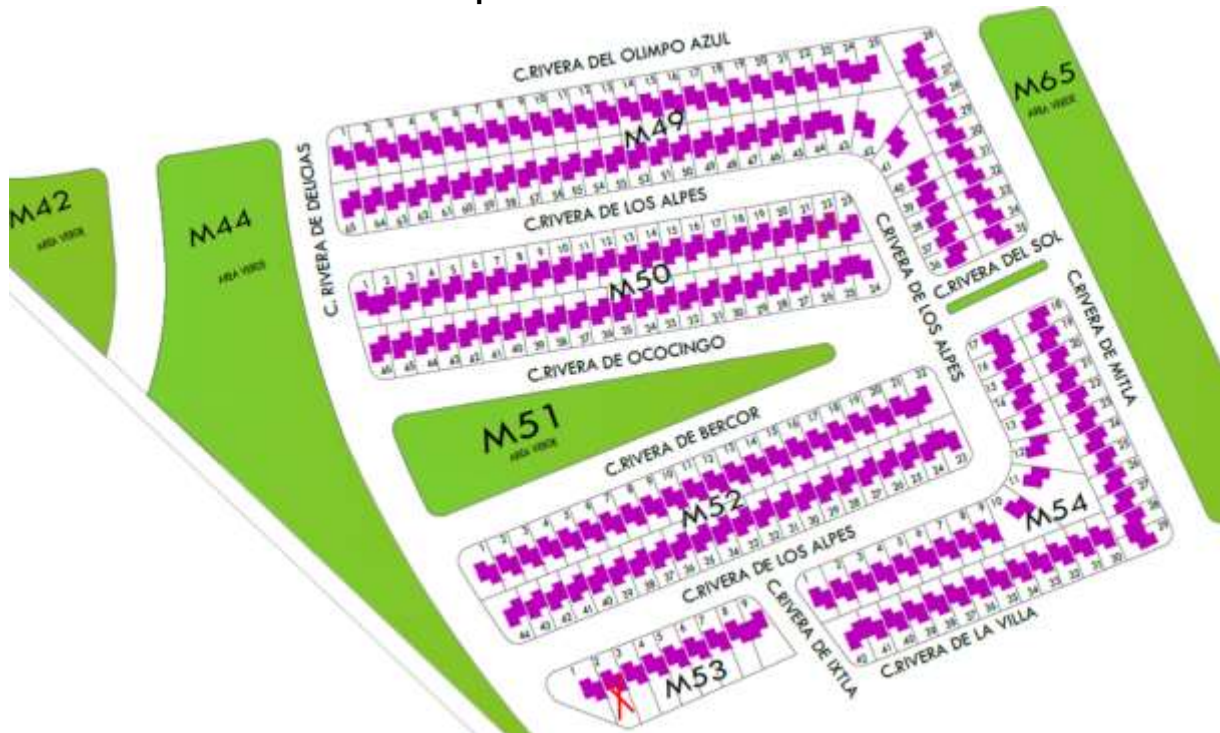
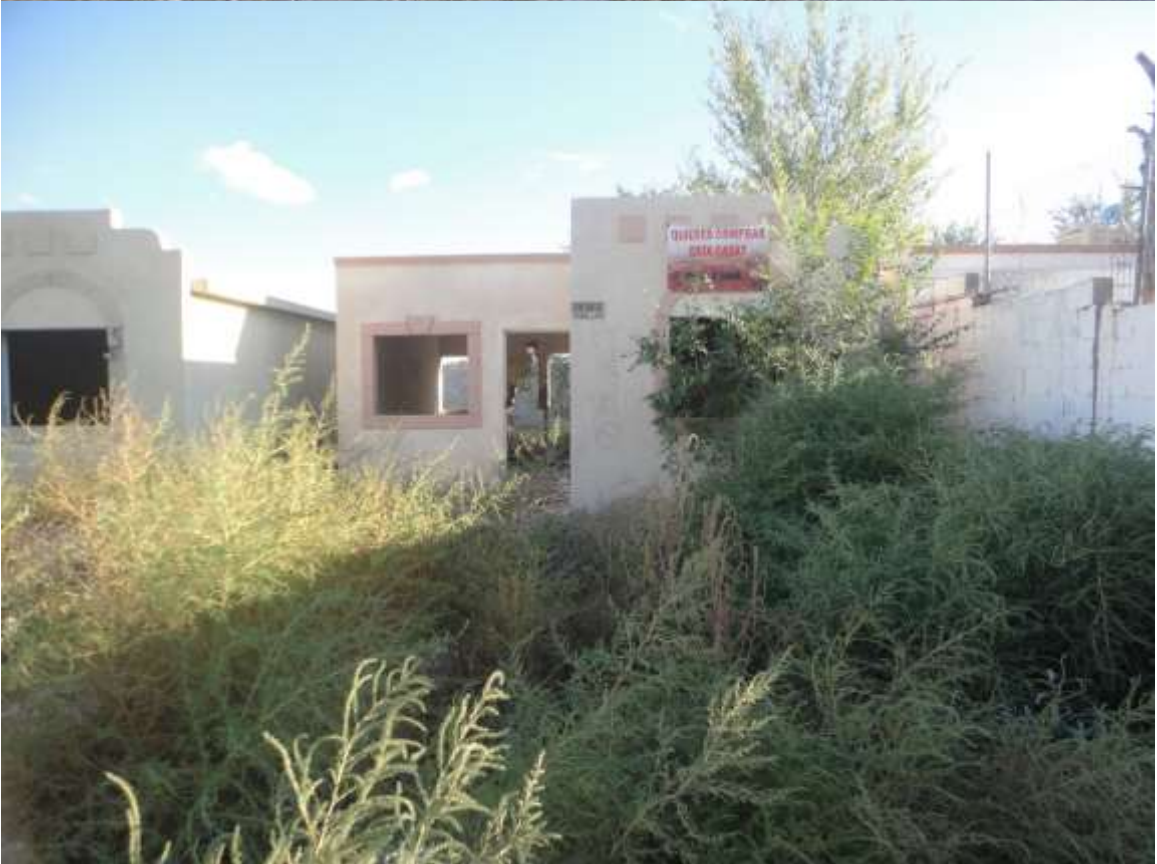
**Imagen 11. Vivienda Ribera de los Alpes M53 Lote #2**

Esta vivienda se localiza en la manzana más pequeña al sur de la etapa, detrás de ella se encuentra un llano sin urbanización. Al momento de realizar los Diagnósticos durante la tarde cuando estaba por obscurecer se encontraban niños jugando por la calle y personas llegando de sus trabajos por lo que se logró obtener información sobre estas últimas viviendas de la etapa.

Una de las vecinas del frente aseguró que desde que ella llegó a habitar su vivienda hace diez años, las viviendas ya estaban en ese estado y nunca han sido habitadas, de igual manera en todo el tiempo que ella tiene habitando en la colonia nunca ha visto a nadie que vaya a limpiar o a darse una vuelta para ver el estado de las mismas y al llegar a la vivienda es evidente que nadie le da mantenimiento en mucho tiempo. Se observó que ya no tiene ni marcos de puertas o ventanas.

La yerba crecida imposibilita el acceso además, se intentó acercarse pero los olores fétidos que se percibían junto con la gran cantidad de moscas y mosquitos no lo permitían. En la parte superior de la fachada principal se alcanzaba a visualizar el número oficial de la vivienda el cual generalmente es designado por la constructora una vez que termina la edificación y una manta que decía: *Quieres comprar esta casa?*, junto con un número de teléfono celular el cual al marcar decía que se encontraba fuera de servicio.

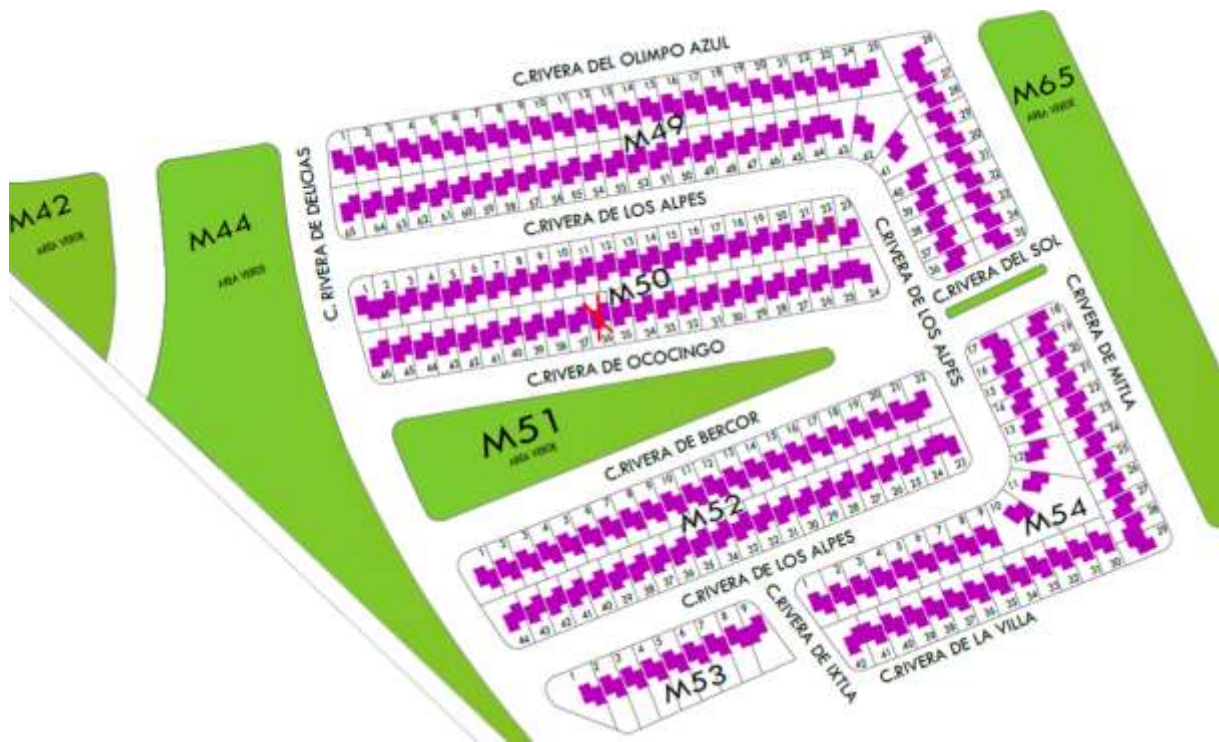
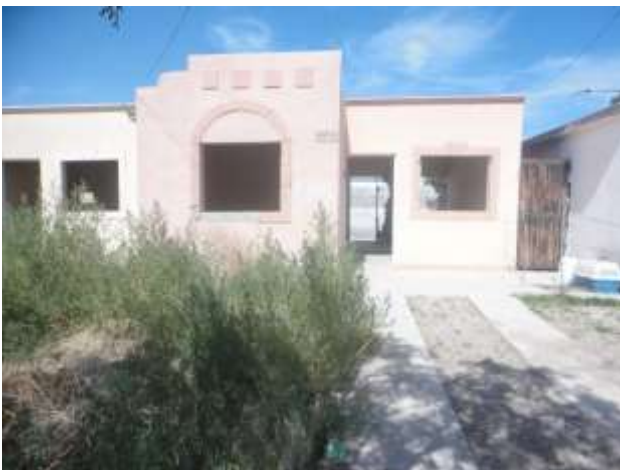
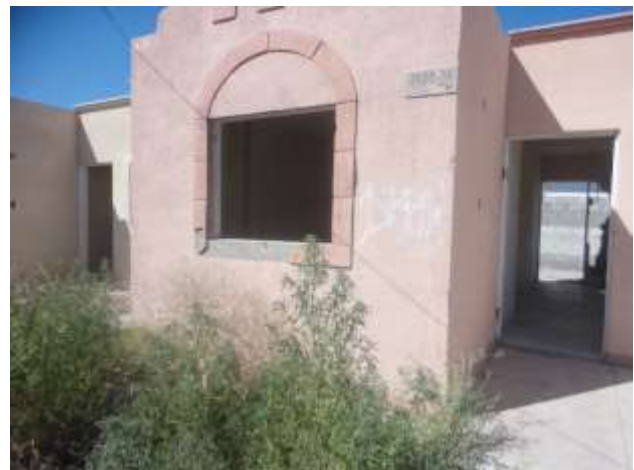
Imagen 13. Vivienda Ribera de Ocoingo M50 Lote #36

Durante la visita de campo para recabar información varios de los vecinos preguntaron si éramos personal del Infonavit.

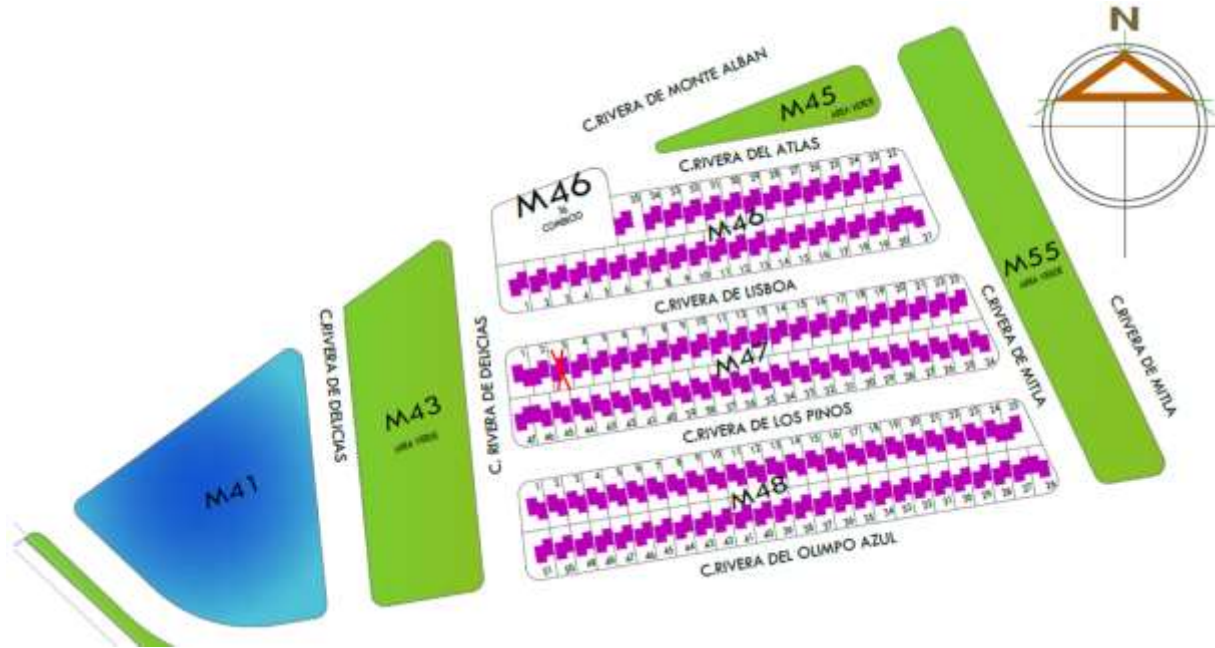
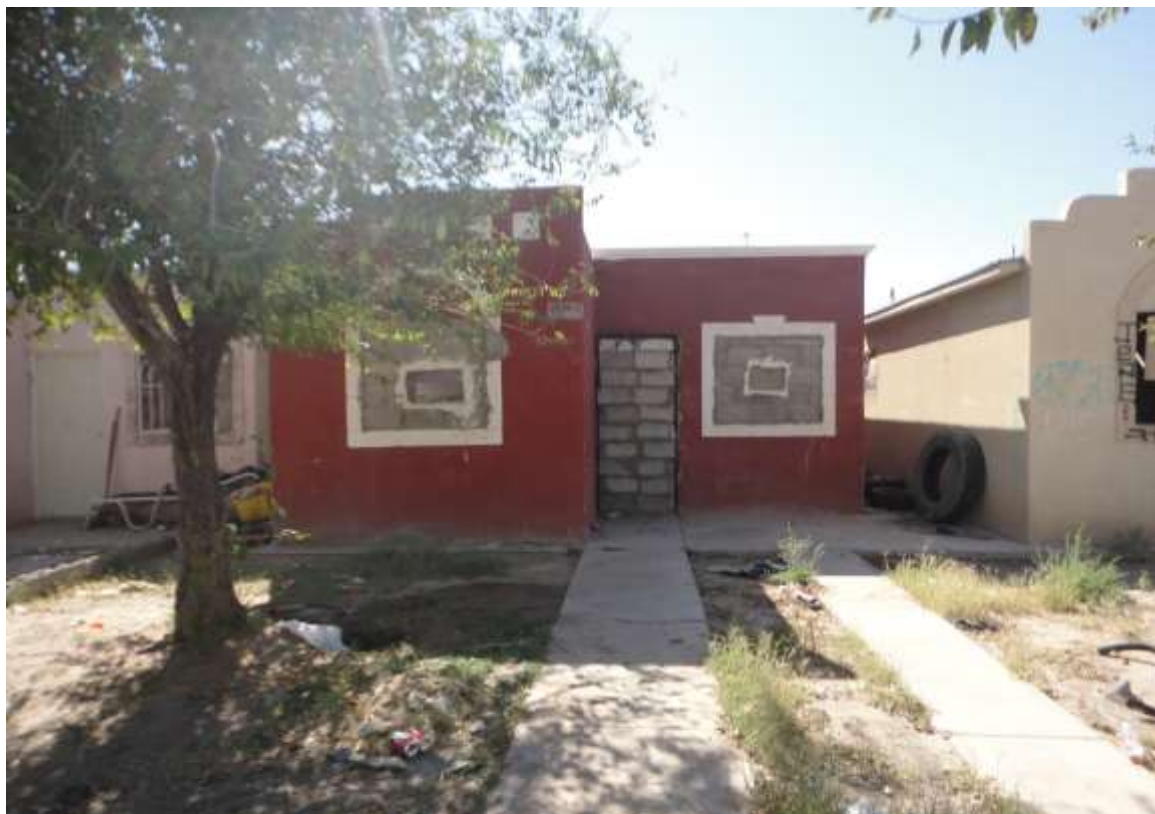
Imagen 14. Vivienda Ribera de Lisboa M47 Lote#3

En este caso se encontraron que las entradas estaban clausuradas con block y si tenía aún los medidores.

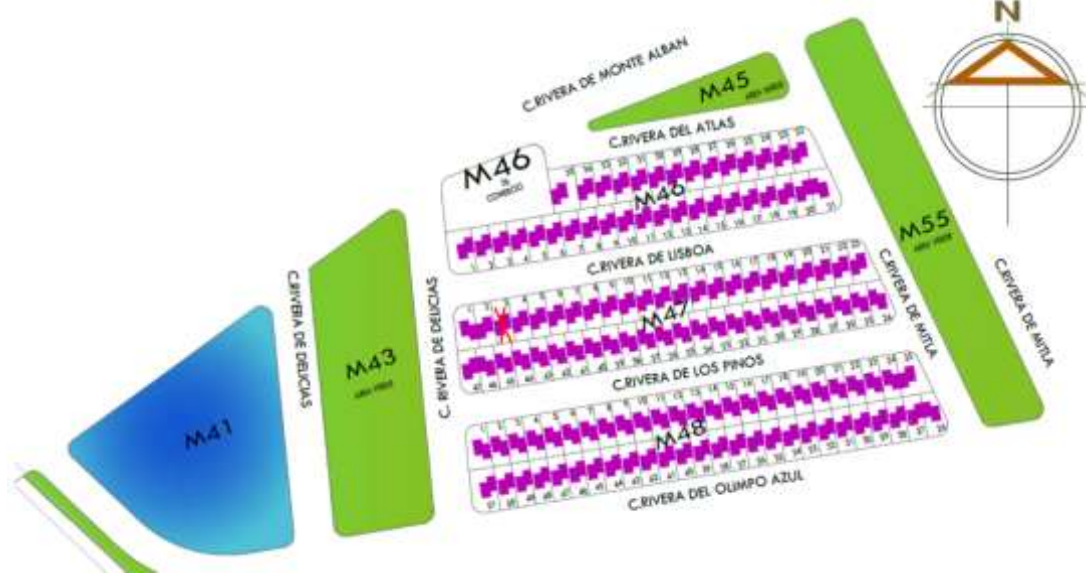
Imagen 15. Vivienda Ribera de Lisboa M46 Lote#3

En esta vivienda se encontró que tenía las ventanas rotas y solo estaba protegida con unas rejas tapadas con cortinas.
