**UNIVERSIDAD AUTÓNOMA DE CIUDAD JUÁREZ**  
**INSTITUTO DE ARQUITECTURA, DISEÑO Y ARTE**

*Maestría: Planificación y Desarrollo Urbano*

**DOCUMENTO DE TESIS** presentado por:

**Título: *ABANDONO, DETERIORO Y PROCESOS DE INTERVENCIÓN URBANA EN ZONAS HABITACIONALES DE CIUDAD JUÁREZ (2000-2015)***

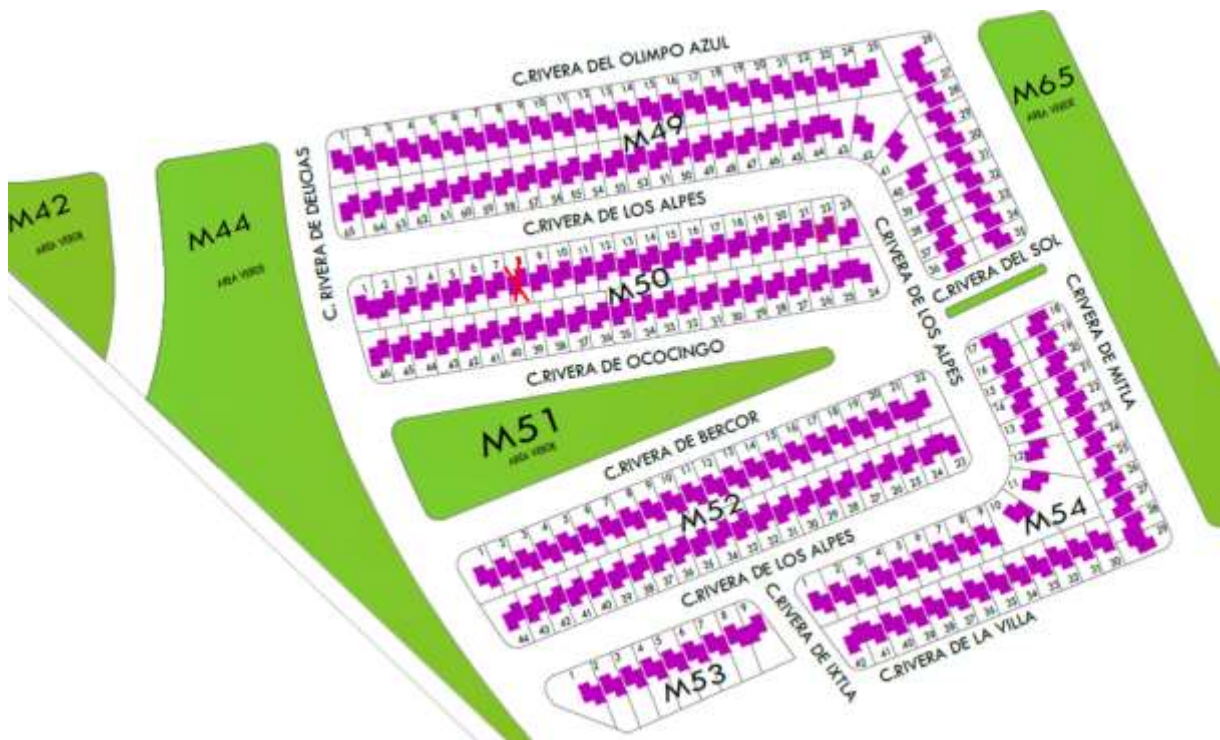
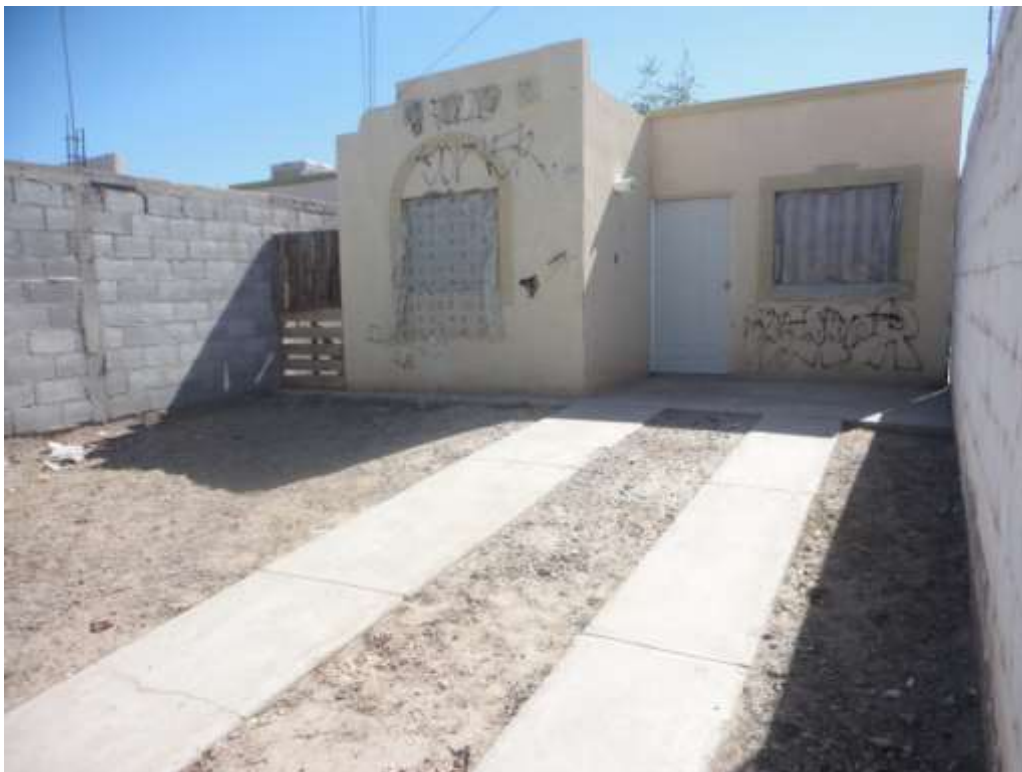
Imagen 18. Vivienda Ribera de los Alpes M50 Lote #8

En este caso se encontraron que las ventanas estaban cubiertas con palets y no hay medidor, sin embargo se pudo escuchar que había alguien en el interior.

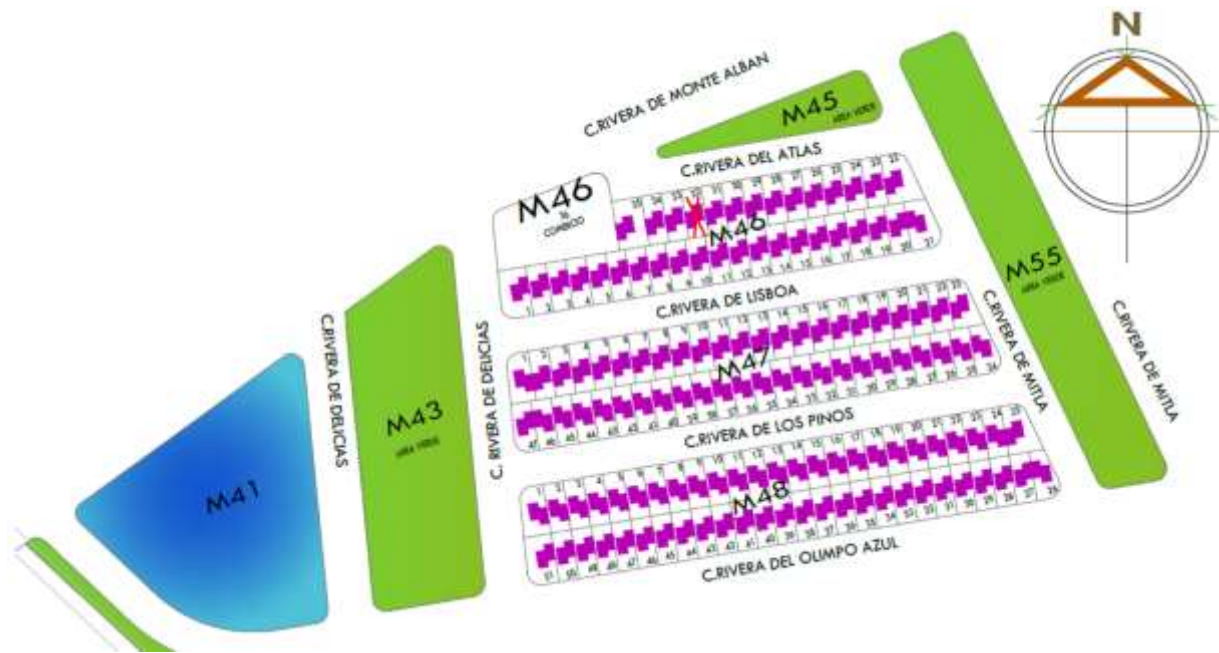
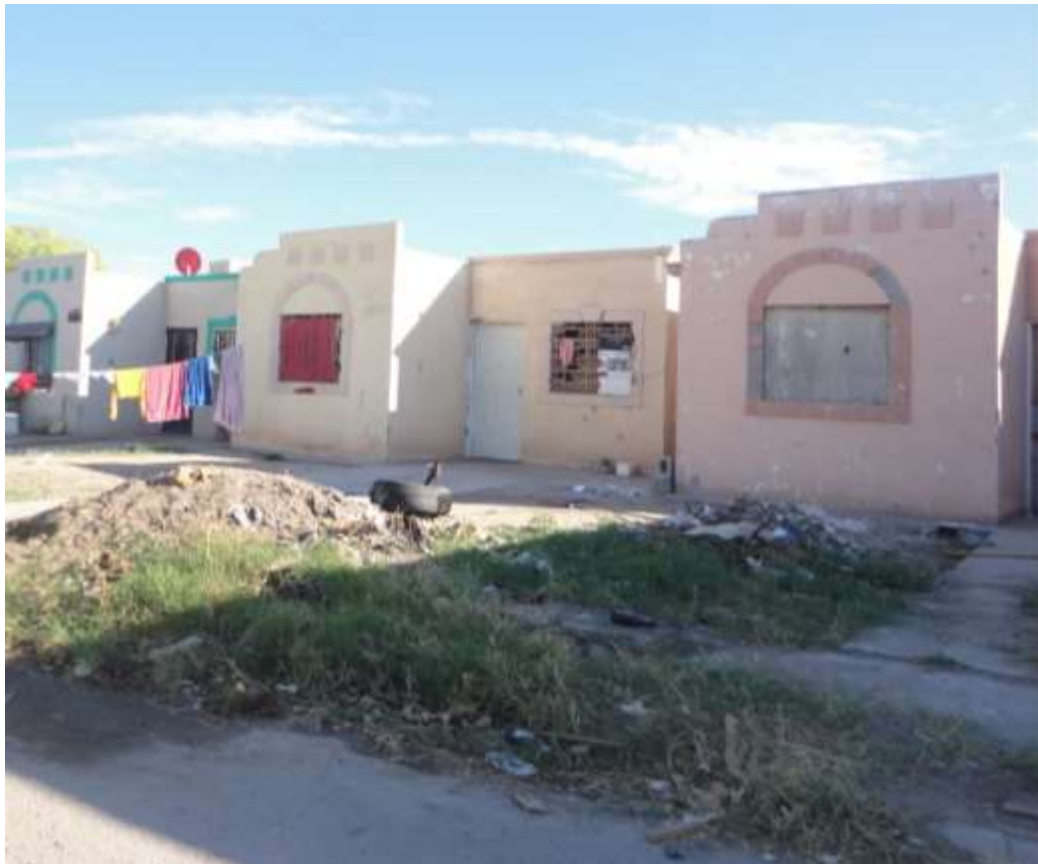
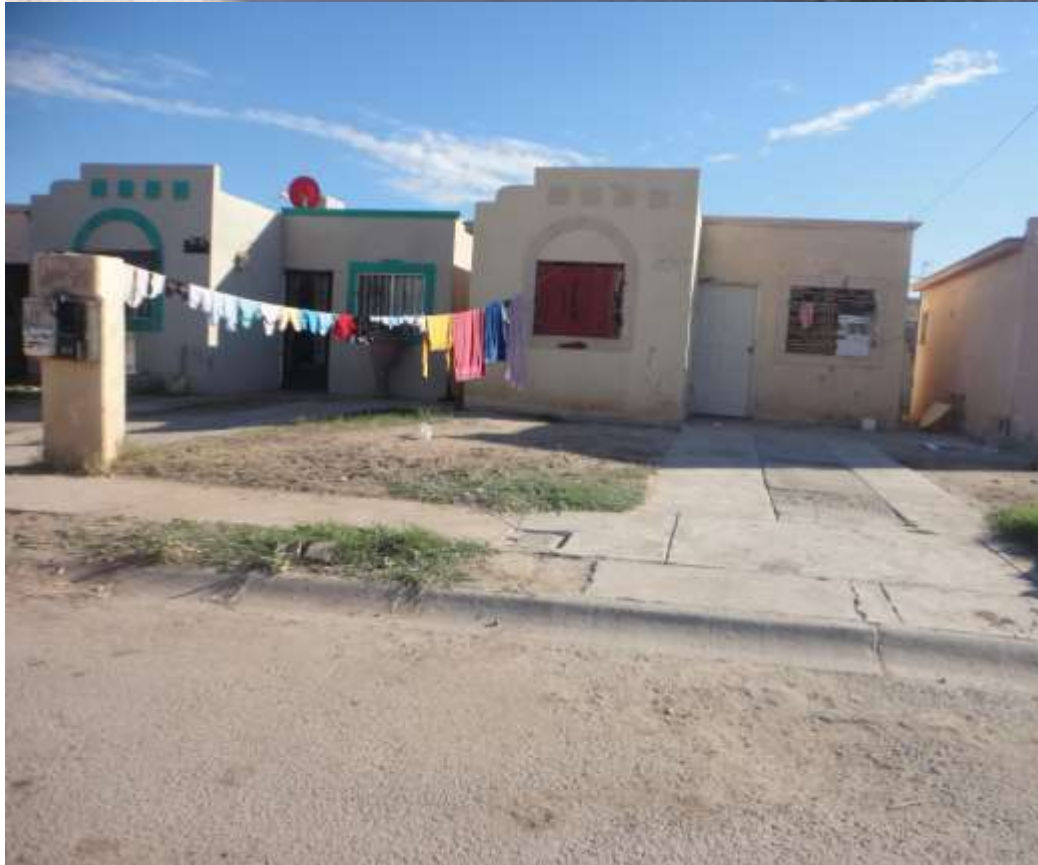
**Imagen 23. Vivienda Ribera del Atlas M46 Lote #32**

Este es uno de los pocos casos que se incluye en la categoría de buenas condiciones debido al estado física de la construcción además las banquetas se encuentran en buen estado y limpias de yerba que usualmente se presenta en estos casos de vivienda deshabitada por varios años.

Las ventanas se encontraban cubiertas con rejas armadas de palets de madera y tela como cortinas. De la moldura de la ventana amarrada de un clavo estaba detenido un tendedero, esto junto con el hecho de que no tenía medidor eran un claro indicio de invasión aparte de que se encontraba gente dentro de la vivienda al momento de la visita.

Una de las cualidades que en fraccionamientos como este se manejan como mayor atractivo para los que adquieren viviendas de este tipo son las ubicaciones frente a parque, no obstante en este caso la manzana 45 que se maneja como área verde es un espacio de tierra con yerba crecida que es utilizado para acumular bolsas de basura que se produce en esta calle y durante la visita de campo vecinos informaron que los servicios de limpieza de la ciudad pasan a recolectar la basura una vez por semana.

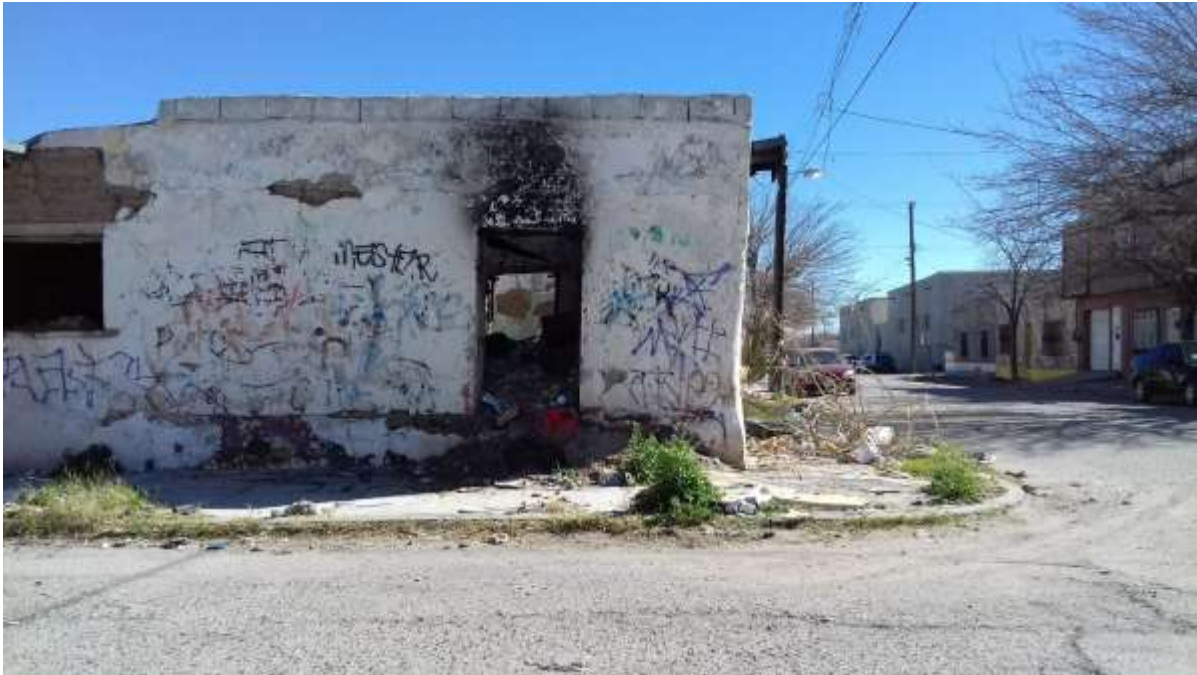
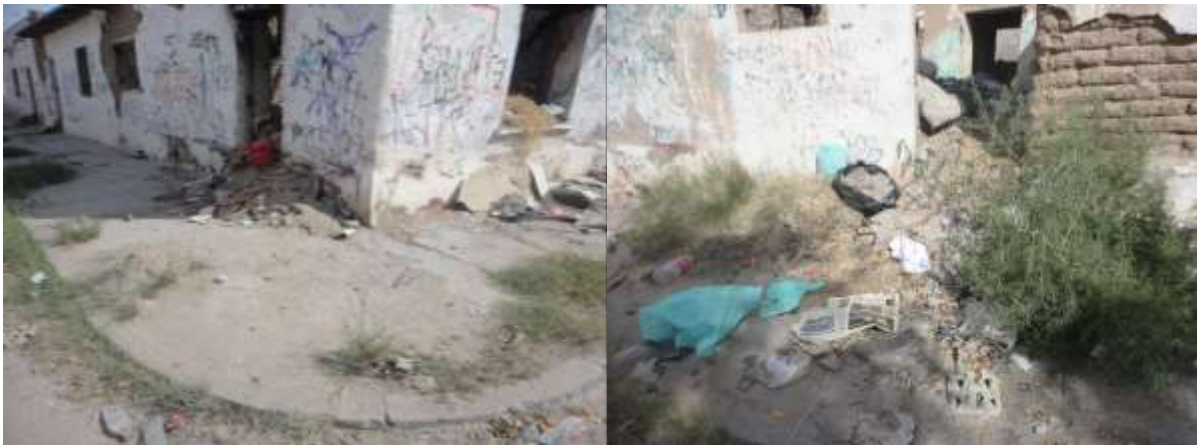
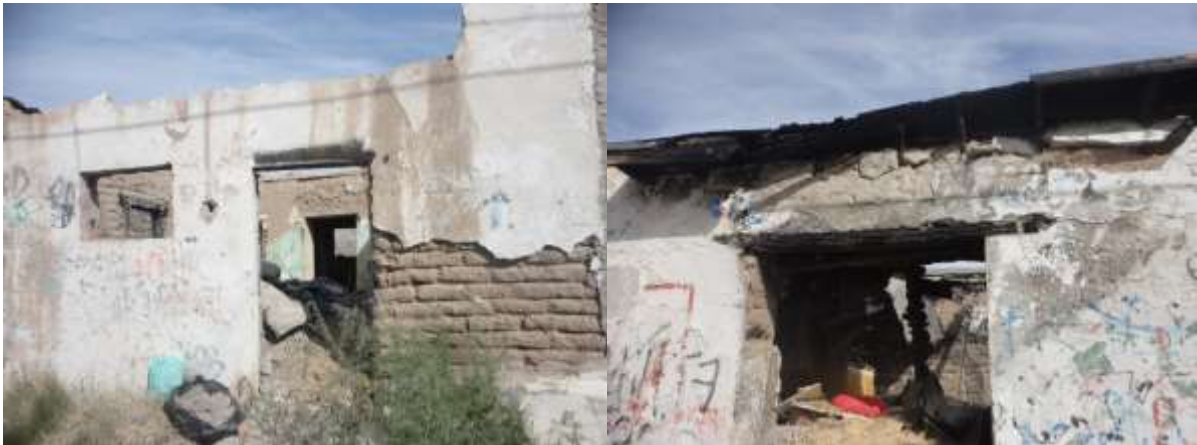
**Imagen 30. Vivienda Calle Carlos Adame SN**

El informante que nos indicó de lo ocurrido diciendo que no paso algo más grave ya que la persona logro salir a tiempo, sin embargo por la gran cantidad de basura que se localiza en el interior de la finca además de los muebles y material flamable que ocasionaron que el incendio creciera rápidamente y se extendiera hacia la cubierta de la vivienda de al lado. Afortunadamente cuando los bomberos lograron extinguirlo el fuego había acabado solo la cubierta de la finca abandonada.

Es así que este caso representa no solo la mala imagen que las viviendas y fincas abandonadas generan en la colonia sino también los graves peligros que pueden ocurrir en ellos, no solamente incendios sino también el hecho de que sea aprovechado por personas para vivir o realizar alguna actividad ilegal puede ser motivo de preocupación o alarma entre los habitantes del lugar o personas que comúnmente transitan por esas calles.

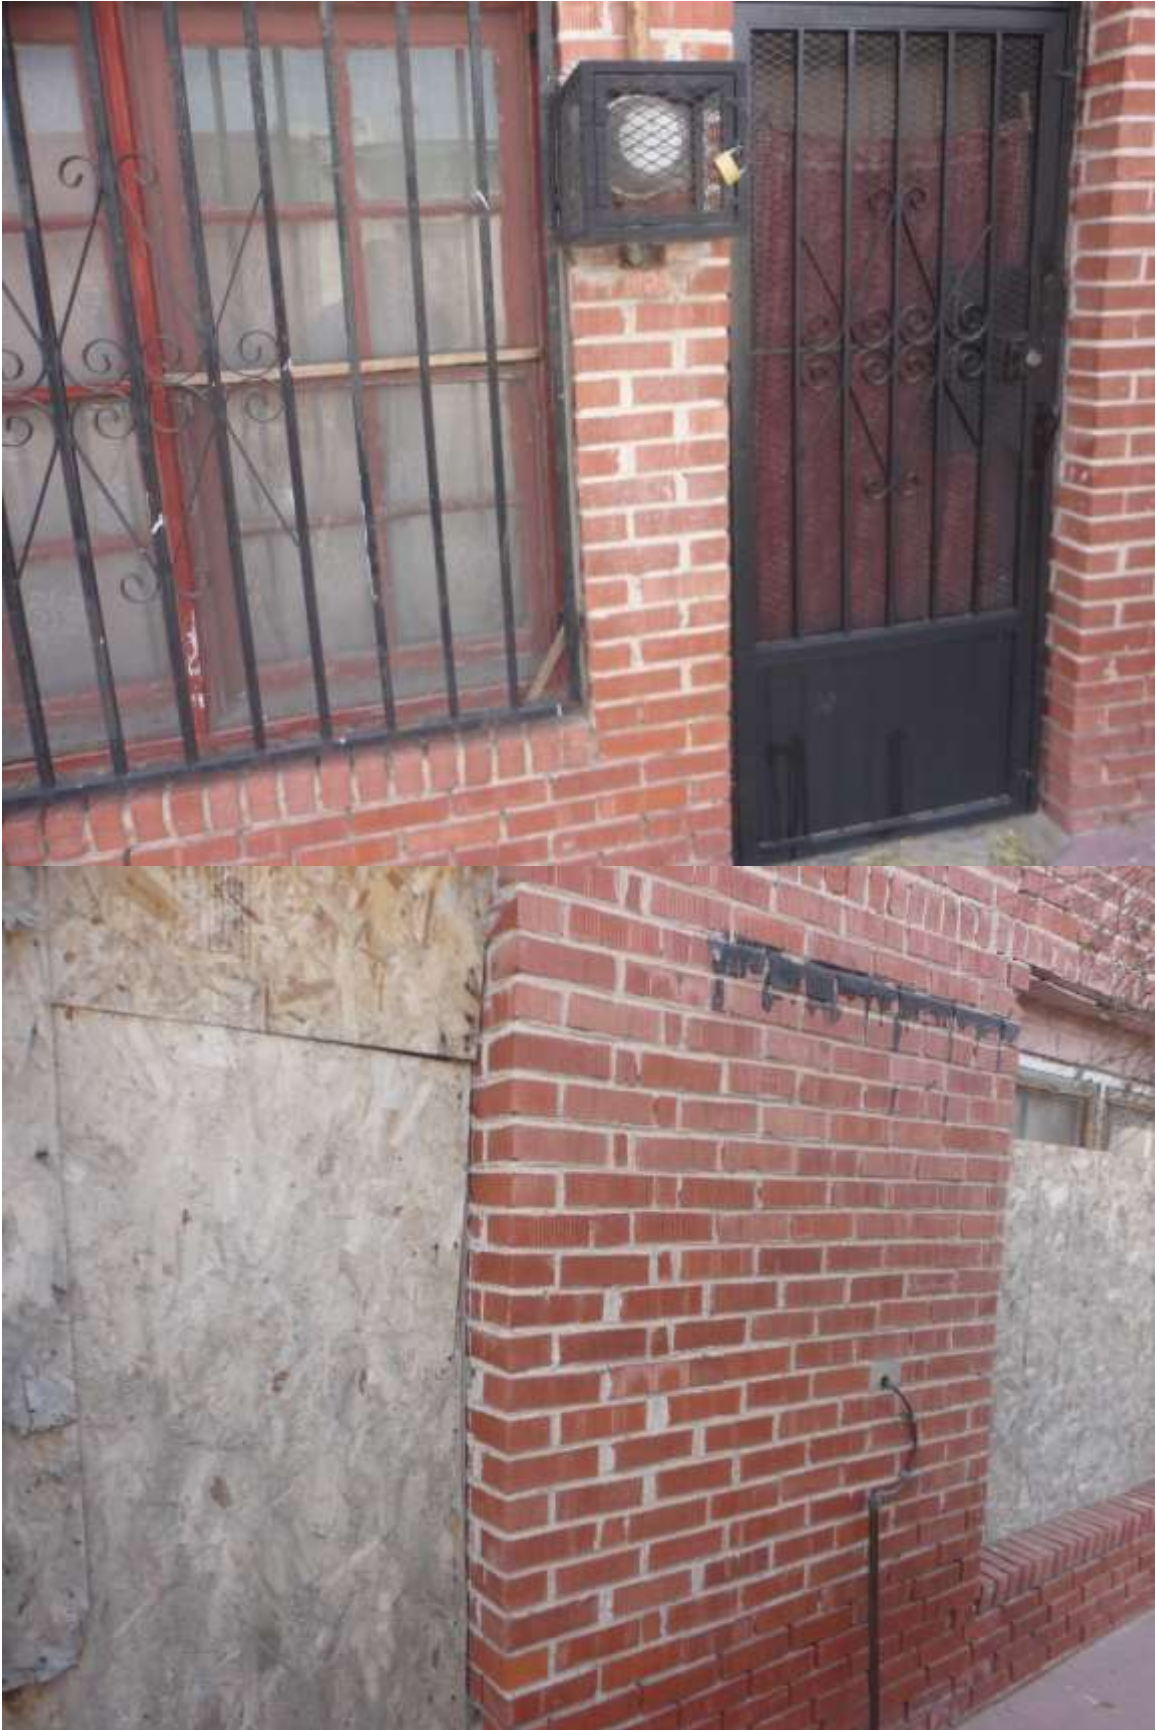
Imagen 31. Vivienda Manuel Ayala # 1531-A

A pocos pasos se encontraba otra puerta antigua de madera con esprín deteriorado y desprendido del marco, detrás de esta había una puerta de madera con pintura verde carcomida. Lo más importante de este caso es una etiqueta del censo de población, que tenía fecha de 1995, siendo esto un indicador del tiempo aproximado que lleva la vivienda en abandono. Antes de tomar las fotografías se confirmó que no hubiese nadie al interior ya que tampoco respondían en la puerta, sin embargo más adelante se encontraba una ventana con las cortinas desgarradas y se podía ver al interior.

Este caso es solo es el cascaron de lo que antes componía una vivienda, ya que no cuenta con cubierta, lo único que se sostiene aunque con varias cuarteaduras en los vanos es el muro de fachada de ladrillo. El interior contenía escombros y lo que parecía ser el material de la cubierta, vigas de madera y tablas además de bolsas de basura que posiblemente son arrojadas por la parte superior por las personas que pasan por el lugar.

Sobre la banqueta justo en donde es la entrada había unas piezas de loseta de cerámica blanca y al frente hay dos jardineras de concreto deteriorado que contiene plantas secas y acumulación de basura. Durante el levantamiento de información no encontramos a algún vecino que pudiera proporcionarnos mayor información sobre los dueños o las personas que se encargan de esta vivienda.

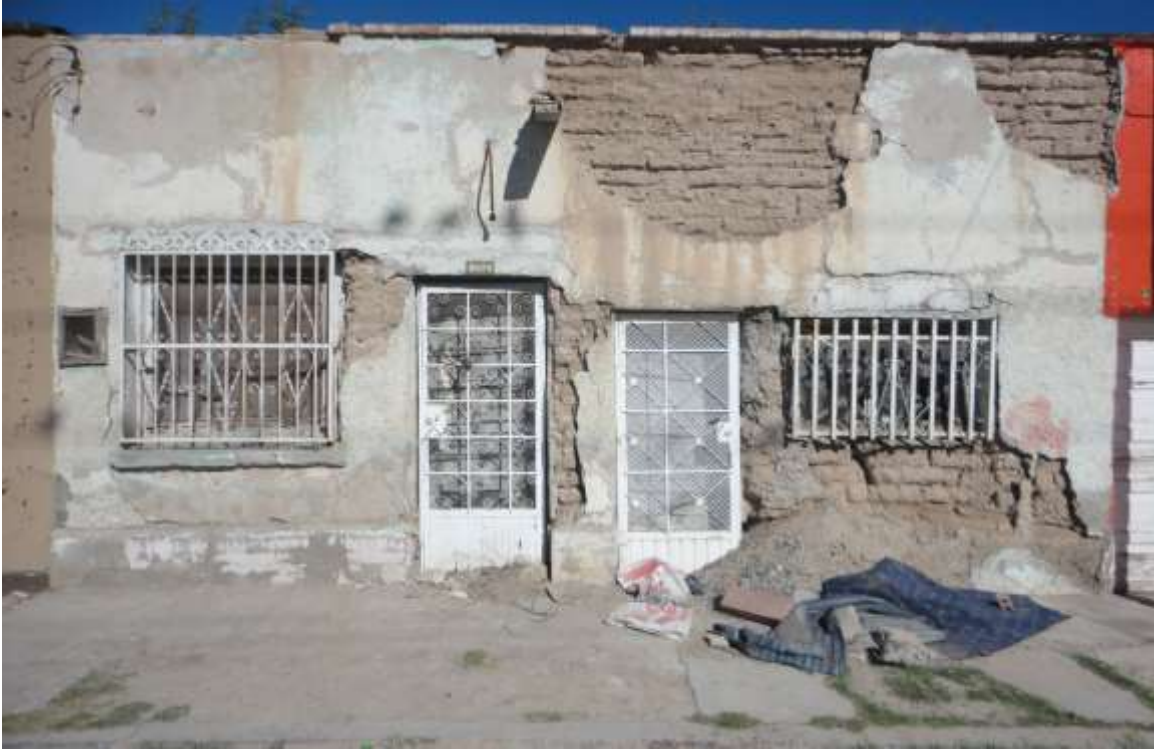
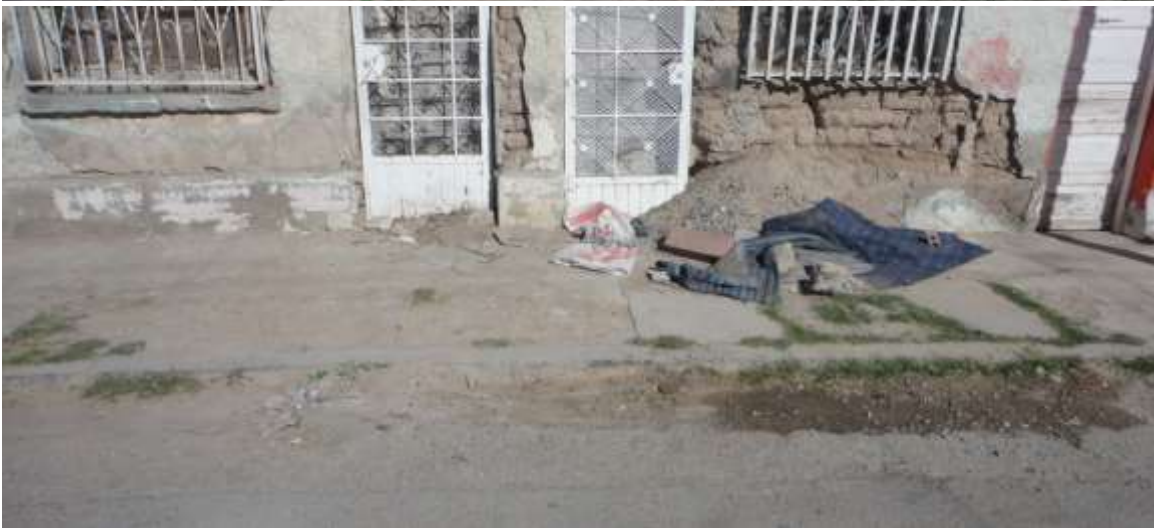
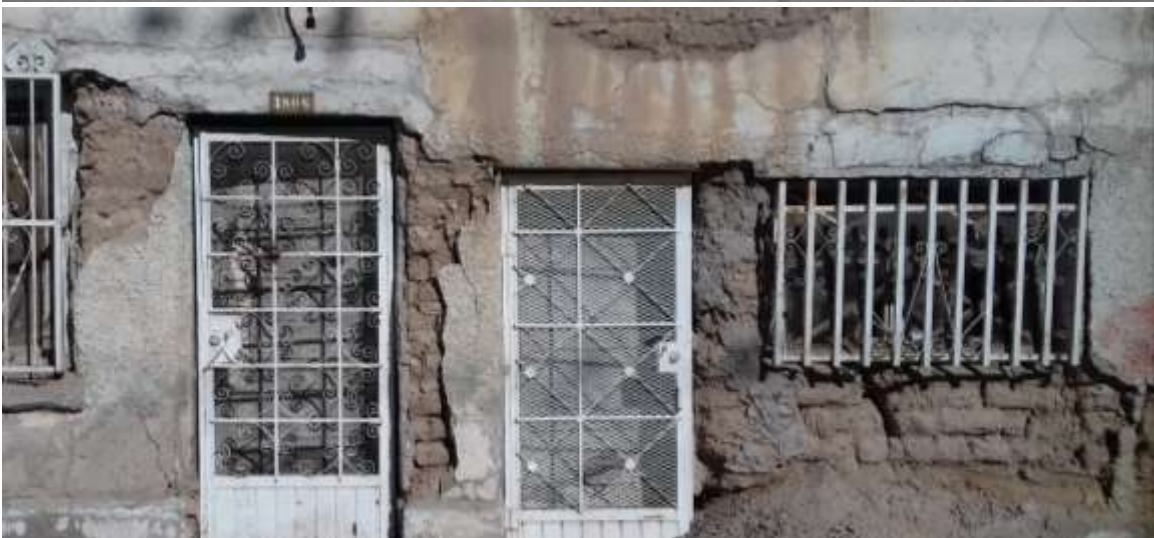
Imagen 33. Vivienda Calle J Sánchez # 1868

Al igual que muchos de los casos de las viviendas de la colonia y en los que se aplicó el diagnóstico, se encontró caminando por la calle J Sánchez de norte a sur una cuadra en la que la mayoría de las viviendas sufren de deterioro. Al observar cuales viviendas deshabitadas se podían evaluar se identificaron tres pero al intentar sacar las fotografías nos percatamos de una persona que estaba rondando por el lugar.

Al estar conversando se nos indicó cuales eran dos viviendas deshabitadas, la primera es una frente a su propiedad que es el caso que se presenta siendo lo más relevante que es una vivienda abandonada voluntariamente, ya que la informante indicó que su dueño falleció hace ocho años y dejó como heredera a una familiar que no se hace cargo de la misma, según nos dijo, en varios años solamente ha acudido una vez para hacer un avalúo viendo la posibilidad de venderla.

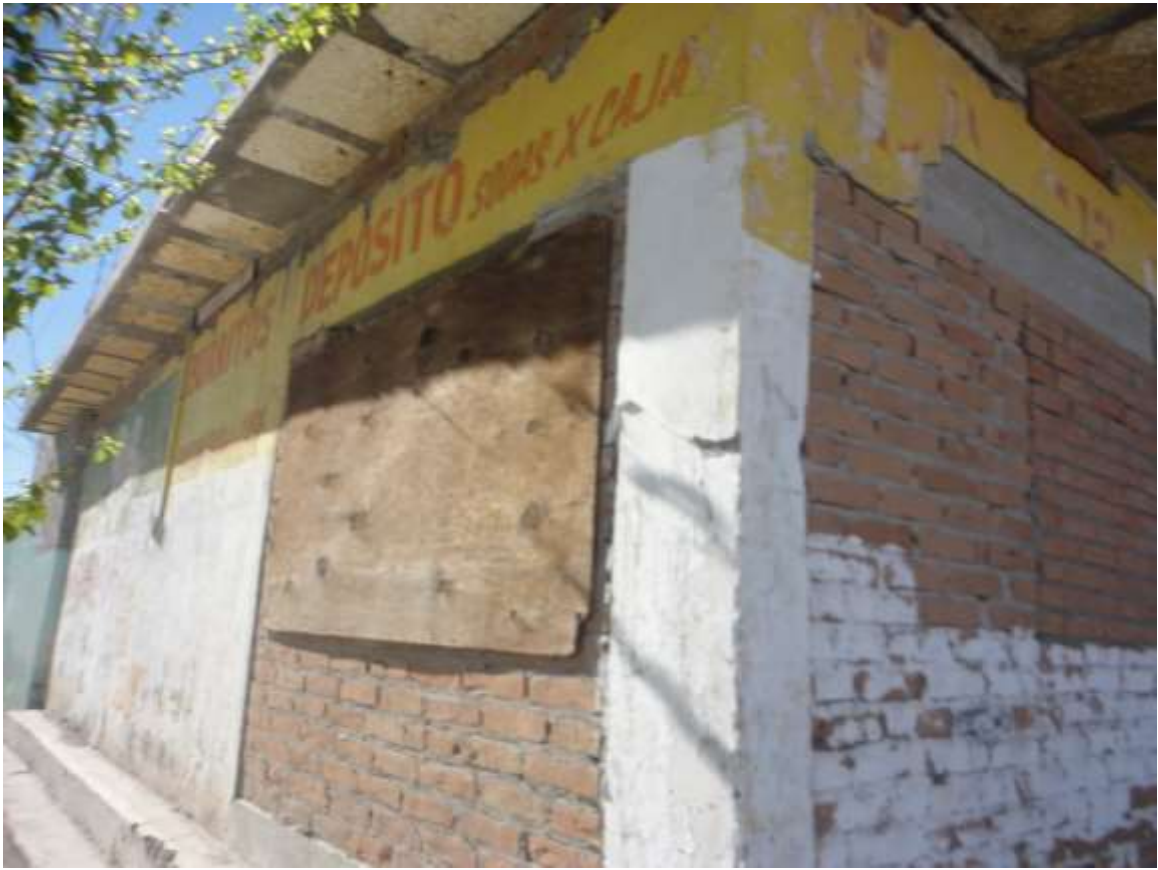
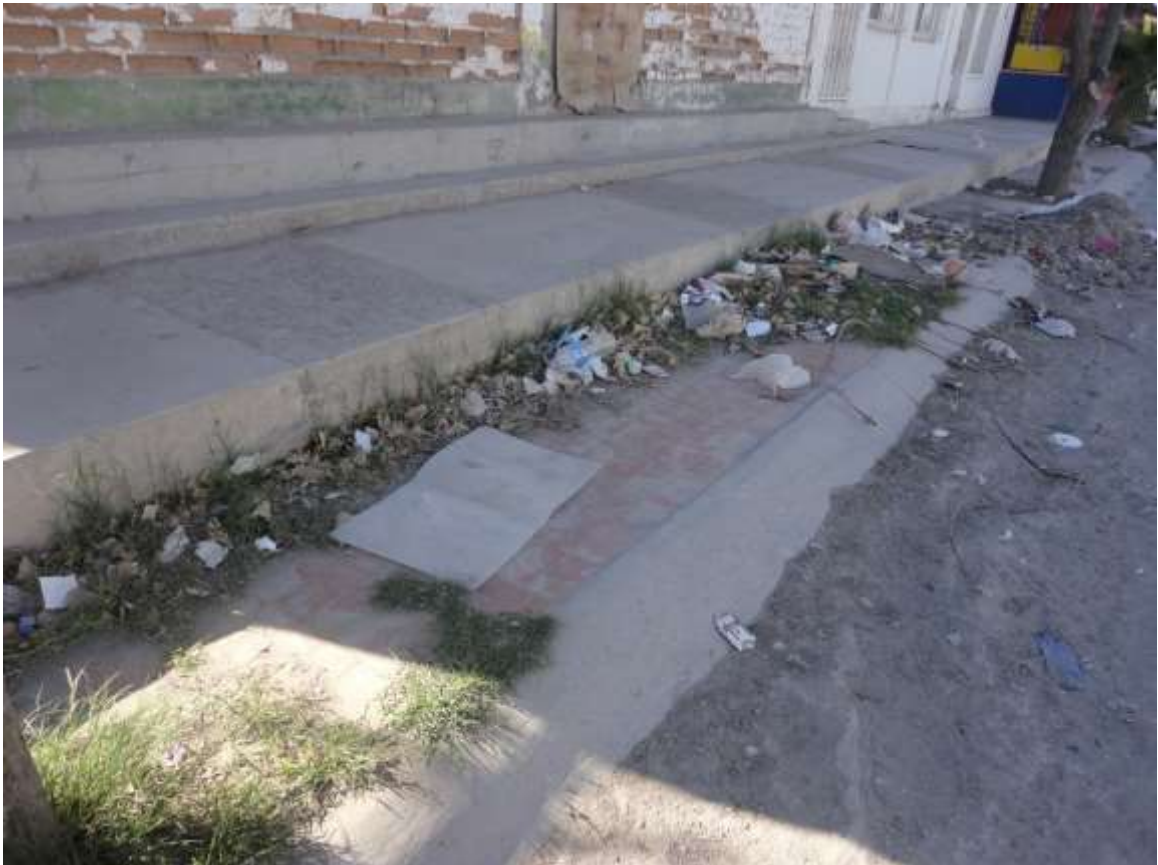
**Imagen 34. Vivienda-Tienda Calle Paso del Norte SN**

Exactamente no se sabe el tiempo que esta construcción no funciona, al momento de realizar el diagnóstico se encontró que los vanos de puertas y ventanas han sido clausurados con ladrillo, una manera en la que los dueños al no poder estar al tanto de su propiedad previenen su invasión, la protegen del vandalismo o de la intemperie o el clima. Los muros presentan grietas, al igual que las banquetas mismas por las que también se puede apreciar crecimiento de yerba que incrementa la acumulación de botellas vacías y otra basura.

Cabe la posibilidad de que hayan sido clausurados los muros para convertirla en una ampliación, pero en la vivienda contigua a esta construcción no se encontró a nadie que pudiera dar más informes sobre ella. La vivienda posterior a ella parecía estar habitada mientras que en las demás no había ni cableado o medidores de servicios y su estado presentaba signos de deterioro.

Tras la observación tanto de la construcción como de su entorno, encontramos que esta calle recientemente fue parte de las obras de movilidad que se realizaron en la ciudad. Por ser una de las zonas de mayor vulnerabilidad en cuanto a las lluvias, una de las características de esta calle son las rejillas del drenaje y se encontró una gran cantidad de basura por las calles y banquetas que terminaban por quedar atoradas en ellas dando un mal aspecto a toda la calle. Durante la visita no parecía ser una calle muy transitada por peatones, pero si es una calle por la que pasa una línea de transporte urbano.

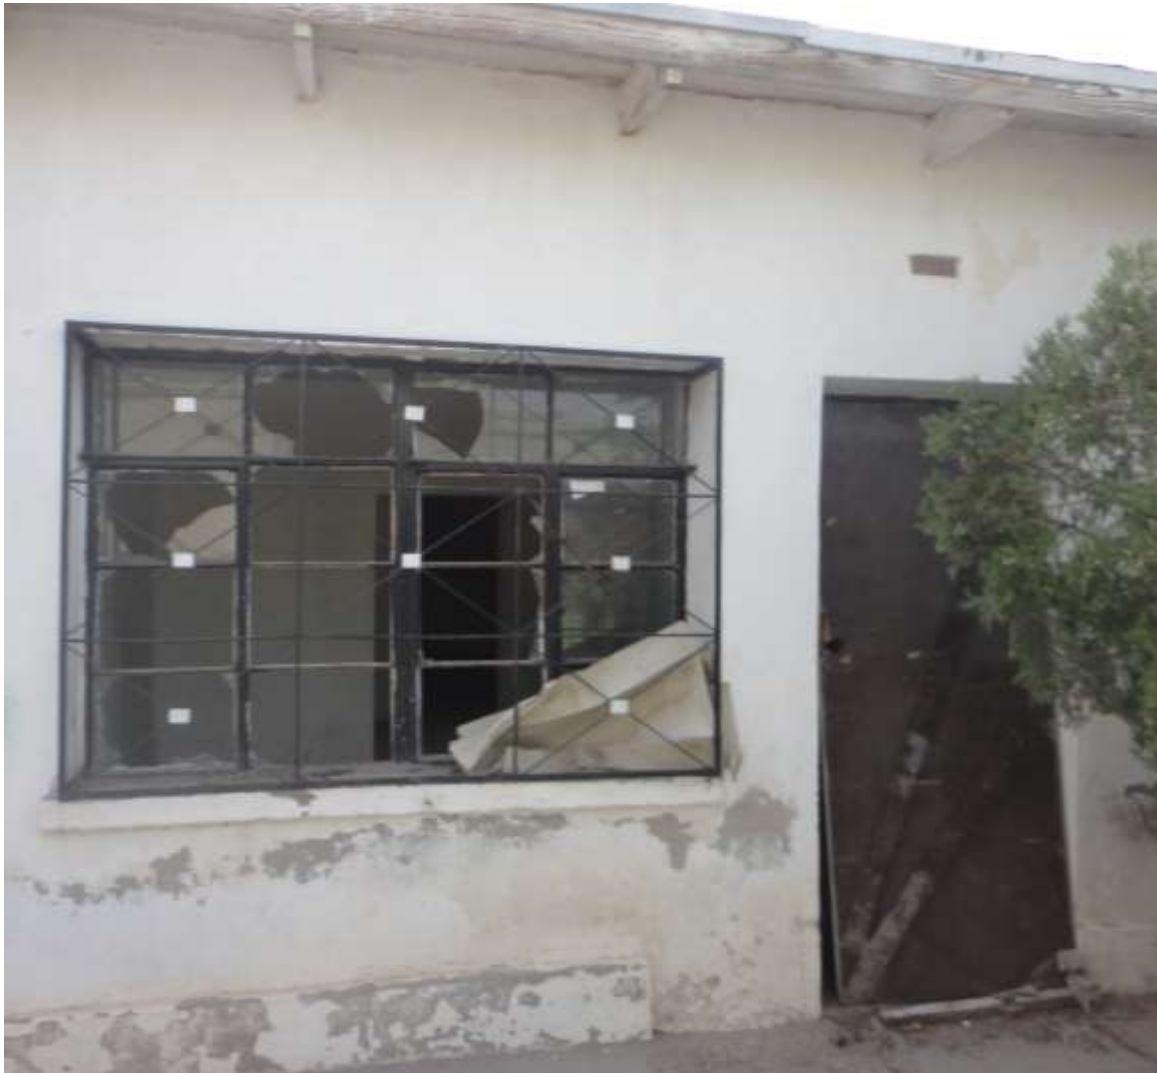
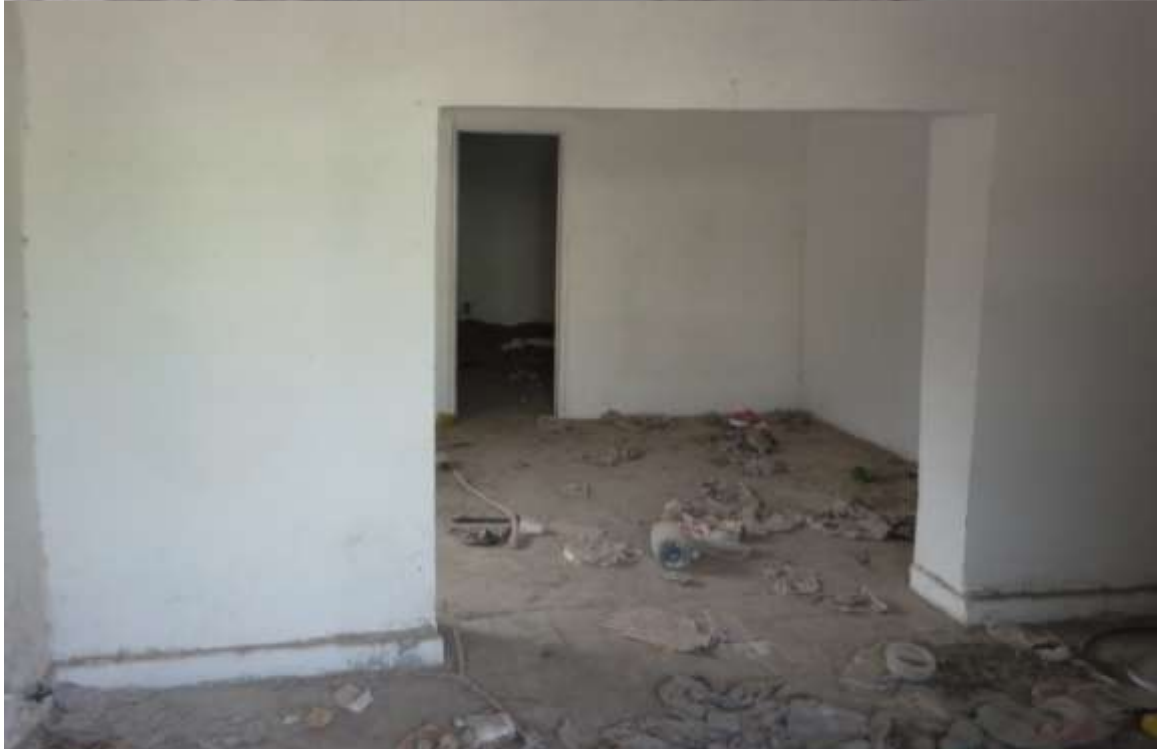
**Imagen 35. Vivienda Calle Manuel Ayala 1573**

Por la misma tipología de vivienda mencionada en la categoría anterior, uno de los resultados que se encontraron fueron viviendas modificadas, esto es con cambios en el material de construcción, la estructura y acabados. Esta vivienda queda en la categoría de daño en construcción debido a que es viable para habitarse sin embargo requiere reparaciones considerables, una de ellas sería en la cubierta ya que por la ventana se pudo observar que la losa se derrumbó.

Los cristales de las ventanas estaban rotos por lo que se podía observar varios detalles en el interior como basura, algunas prendas de ropa y paredes pintadas con grafiti similares a las pintas de la fachada frontal. La puerta principal de madera vieja se encontraba desprendida de la parte inferior ya que no tenía bisagras, esto junto con hecho de que no tiene losa son motivo por lo que esta vivienda muestra indicios de haber sido invadida y vandalizada.

Una persona que pasaba por el lugar sugirió que no la venden, al vernos inspeccionando la vivienda e informo que la casa lleva más de cinco años en esa situación y que son los vecinos los que cuidan de ella ya que en varias ocasiones un grupo de delincuentes han forzado la entrada para ingresar y causar disturbios lo que generó preocupación entre los habitantes tanto de las viviendas contiguas así como de la cuadra en general.

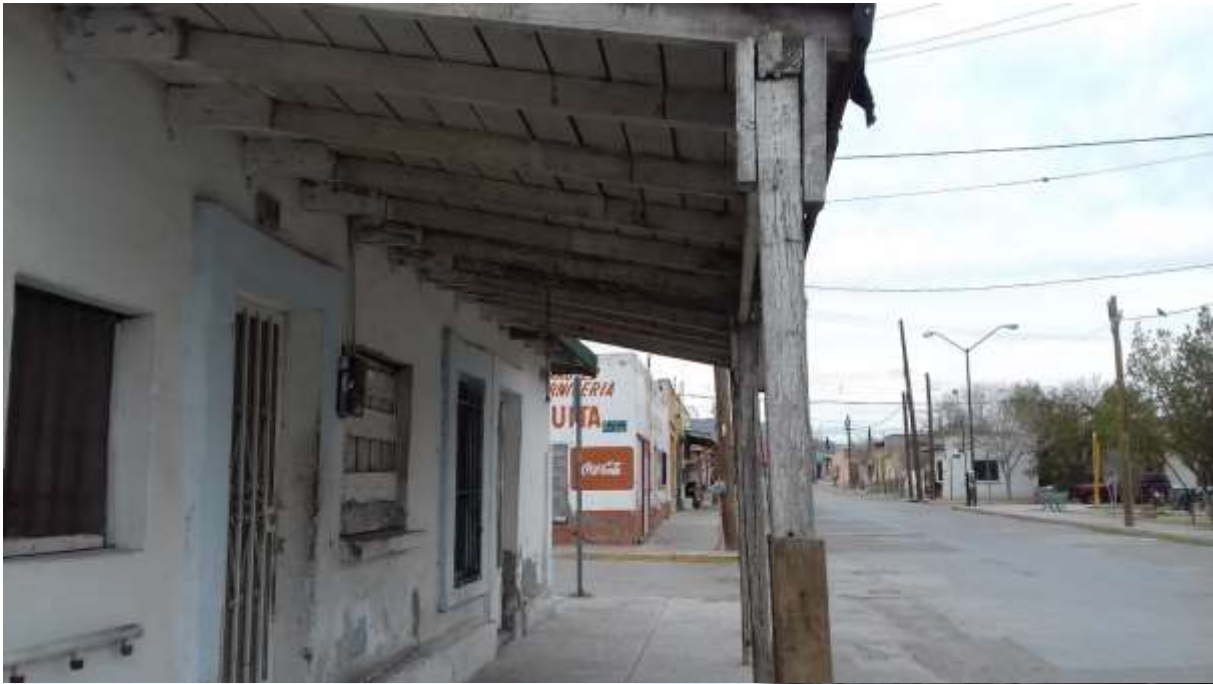
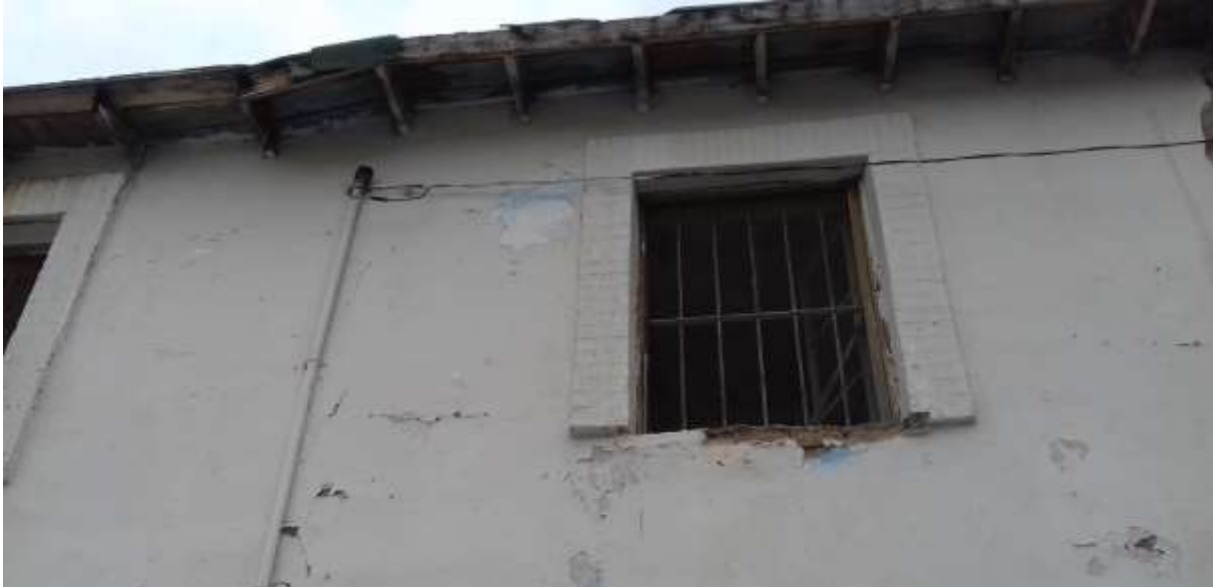
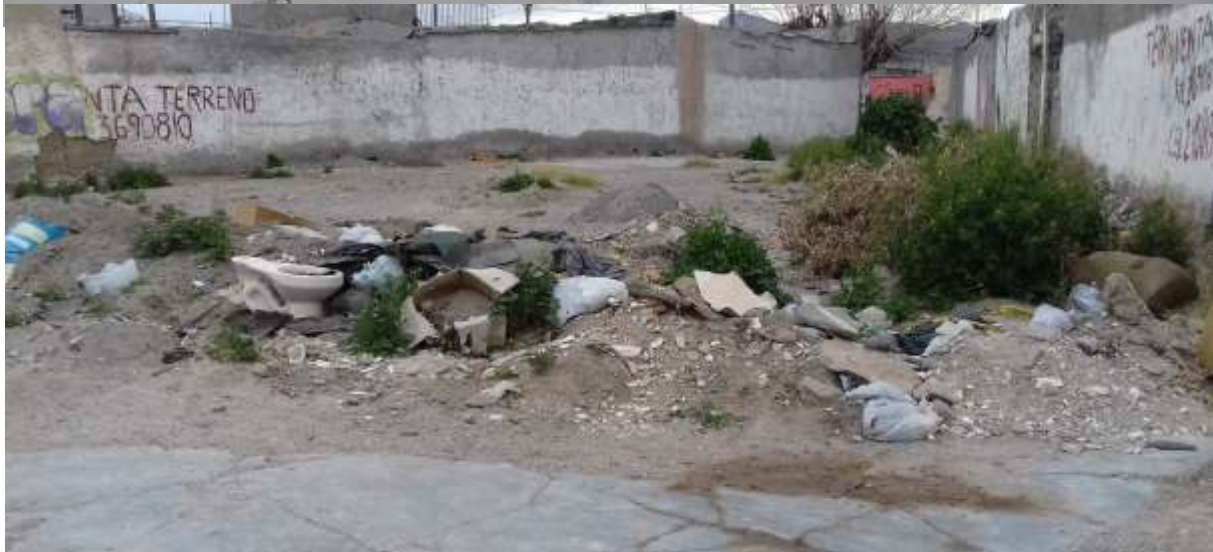
Imagen 36. Edificio Esquina Libertad y Juan Oñate

Las banquetas se encuentran casi al ras del pavimento de la calle y en algunas partes de ellas es difícil caminar debido a las cuarteaduras que presenta el concreto. El terreno posterior es utilizado como un sendero para cruzar del callejón lateral hacia la calle Libertad, pero también como basurero. La basura es uno de los problemas más habituales en casos como este ya que aun cuando hay servicios de recolección pareciera que los habitantes encuentran más adecuado utilizarlos para tirar su escombros, muebles viejos y bolsas de desperdicios en un área común.

En los muros se observaron diversos anuncios de eventos pasados y campañas que se efectuaron en otras administraciones, además de un número telefónico que sugiere la venta del terreno mismo que estaba fuera de servicio y del cual no se obtuvo respuesta.

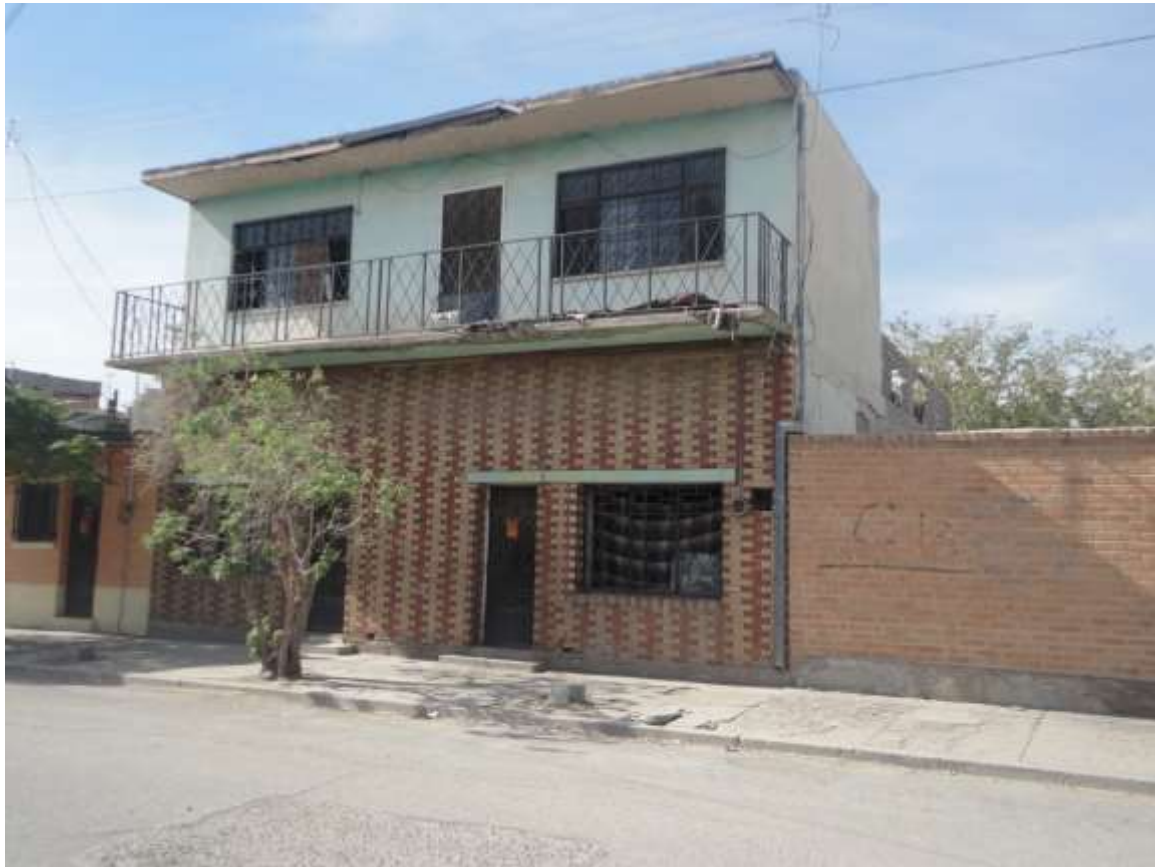
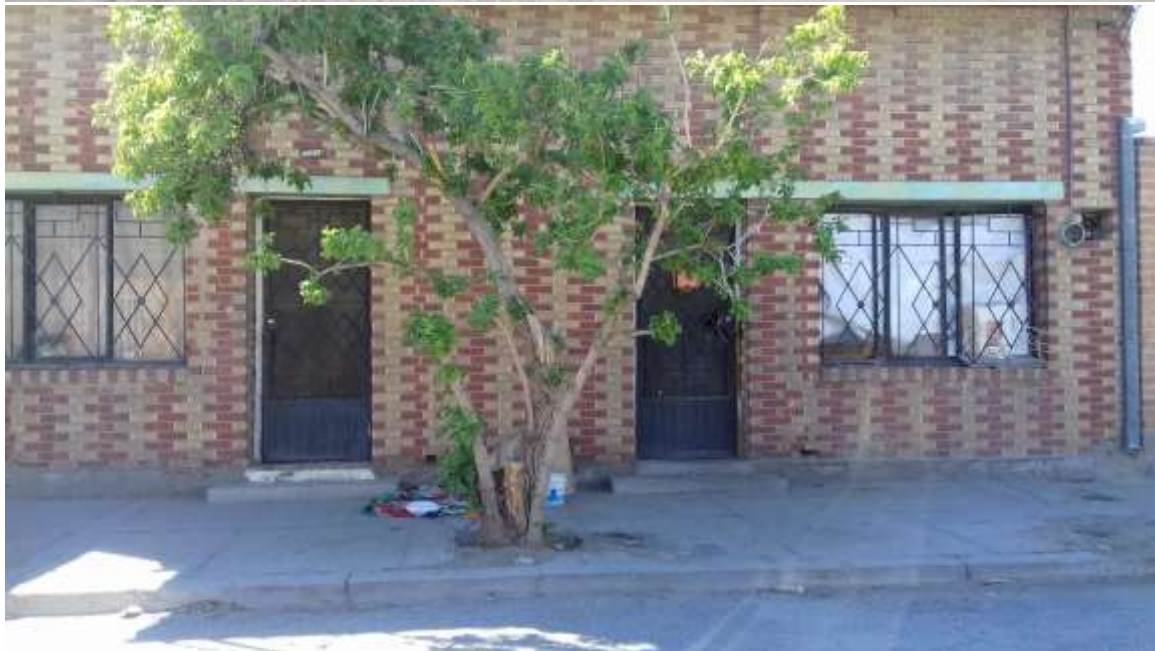
**Imagen 37. Vivienda Calle Carlos Adame # 1337**

Las ventanas no tenían los cristales y estaban cubiertas con unas cobijas, en general la fachada y las banquetas no presentan grandes daños incluso en el frente se ubica un árbol bastante cuidado. No tiene medidores, sin embargo se pudo observar cables “colgados” de las líneas salientes de los postes generales siendo esto un primer indicio que quien sea que habite en ella no está pagando los servicios de electricidad.

Después de varios minutos de esperar frente a la casa, se encontró que una de las puertas estaba cerrada por fuera con cadenas y candado, mientras que la otra era una puerta con mosquitero. Al terminar el diagnóstico se dedujo que no podía habitar nadie en este caso ya que no se escuchaba ningún ruido en el interior y por lo que se pudo observar a través de las ventanas el lugar parecía realmente abandonado, de manera que nos sorprendió escuchar que alguien respondía desde el segundo piso con un tono agresivo y molesto, motivo por el cual se decidió alejar del lugar.
