**UNIVERSIDAD AUTÓNOMA DE CIUDAD JUÁREZ**  
**INSTITUTO DE ARQUITECTURA, DISEÑO Y ARTE**

*Maestría: Planificación y Desarrollo Urbano*

**DOCUMENTO DE TESIS** presentado por:

**Título: *ABANDONO, DETERIORO Y PROCESOS DE INTERVENCIÓN URBANA EN ZONAS HABITACIONALES DE CIUDAD JUÁREZ (2000-2015)***

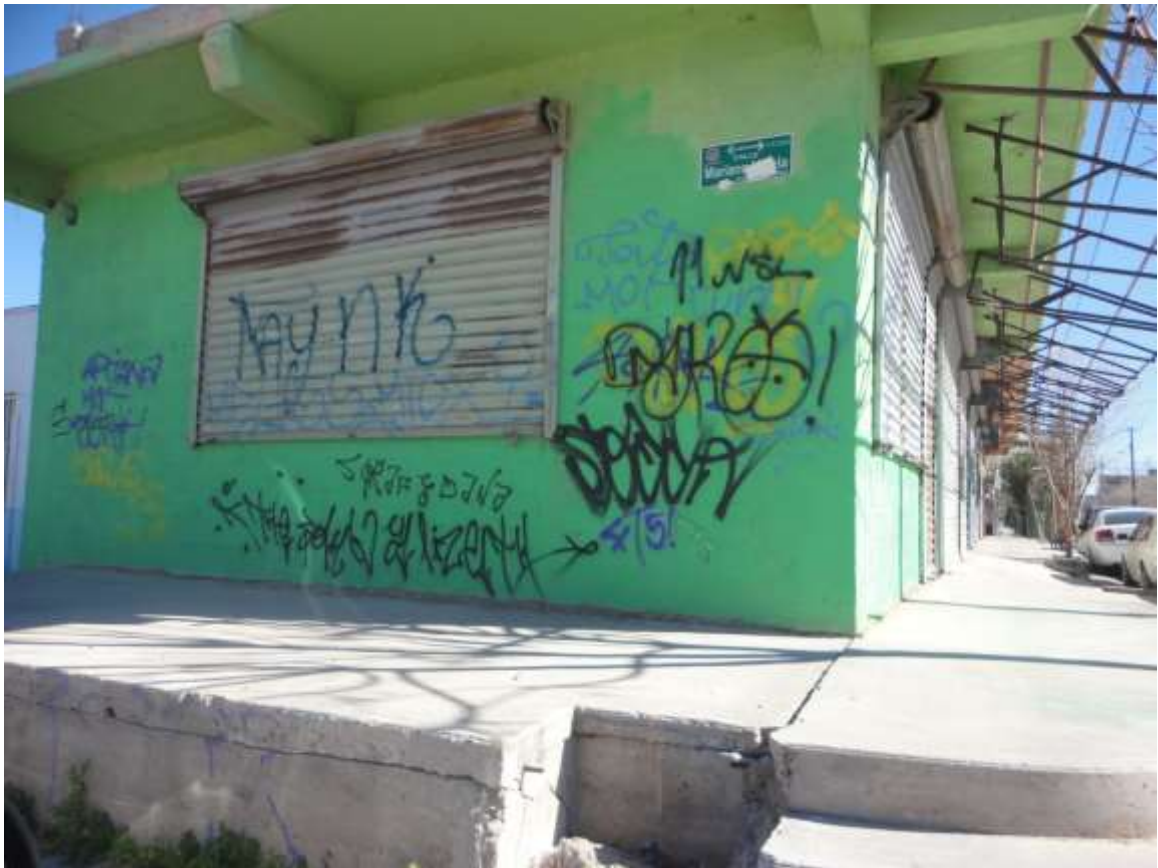
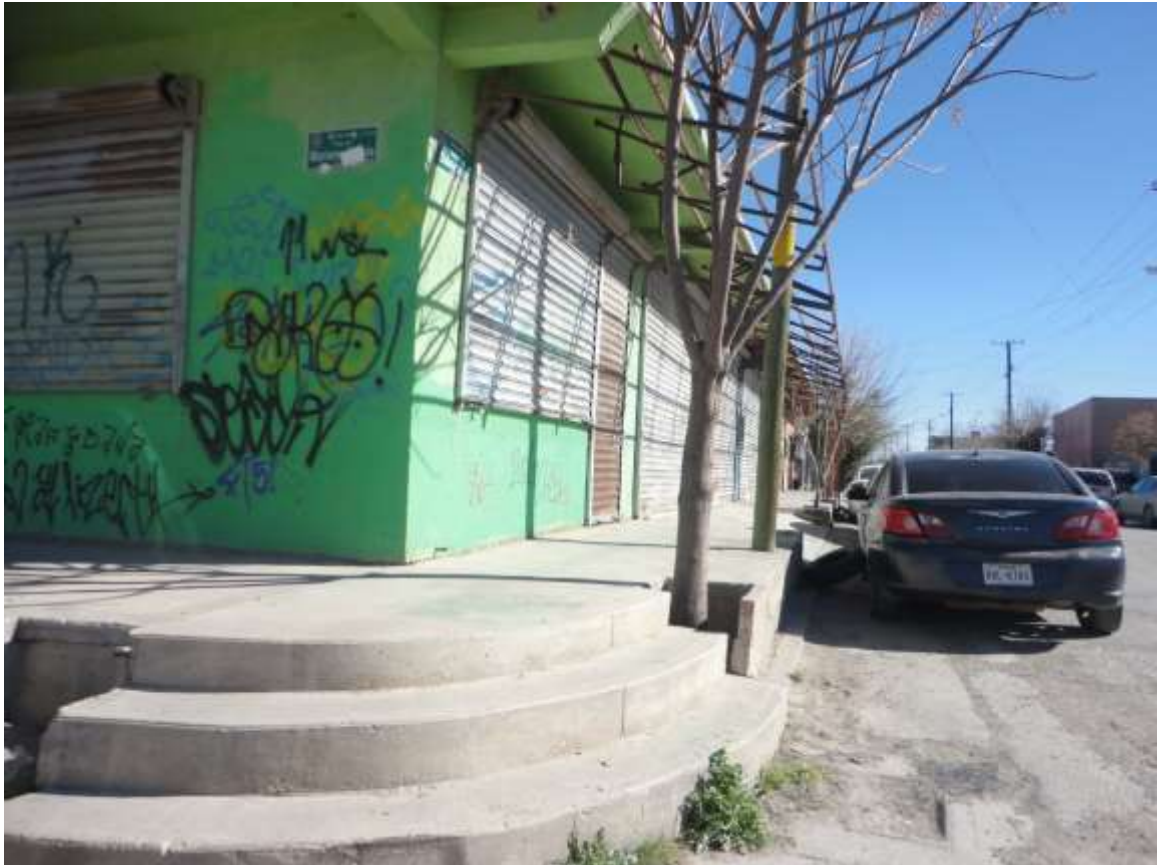
Imagen 38. Locales Calle Mariano Varela SN

Este caso es un ejemplo de lo anterior, el área de la edificación abarca media cuadra de la calle J Sánchez haciendo esquina con la calle Mariano Varela y está dividida en cinco espacios que cuentan con una puerta y una puerta más ancha, todas cerradas con cortinas metálicas y con candados oxidados por estar a la intemperie, además contaba con una preparación en la losa posiblemente para una ampliación.

Aparte del grafiti que presenta ambas fachadas, los acabados no mostraban grandes daños y las banquetas están en buen estado, al igual que los arboles ubicados en ellas. En la losa de azotea se encontraba una estructura metálica sin embargo en ninguna parte se encontró algún anuncio o letrero que nos dijera exactamente qué clase de establecimiento era o qué actividad se realizaba en este sitio.

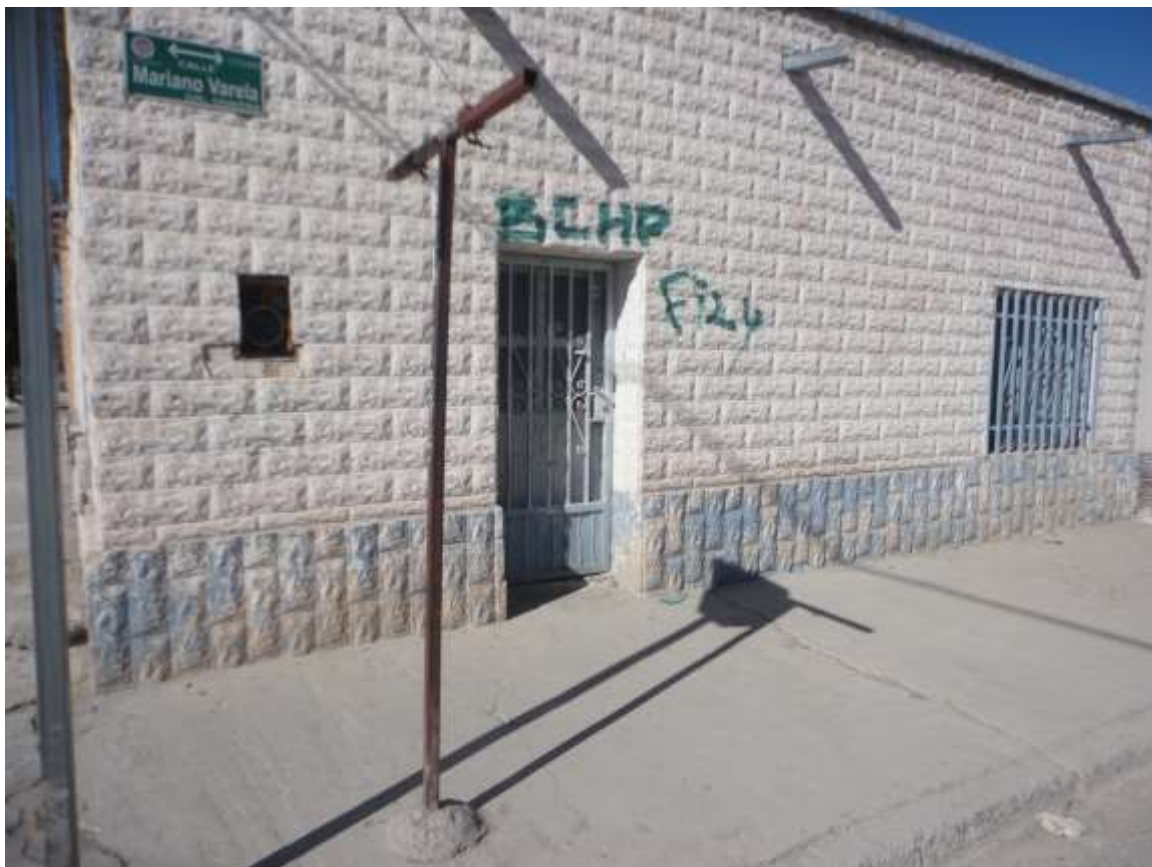
Imagen 39. Vivienda Calle Mariano Varela SN

El material de construcción es más actual con recubrimiento tipo piedra fachaleta y en la cubierta se ve un tipo de lámina galvanizada y bajadas de agua laterales. La pintura requiere mantenimiento ya que tiene algunas marcas de grafiti y de agua. En general la vivienda parece ser adecuada para habitarse pero no se encontró ningún anuncio de que estuviera en venta o renta y debido a que en la puerta se localizaban recibos deducimos que los dueños de la vivienda siguen pagando predial.

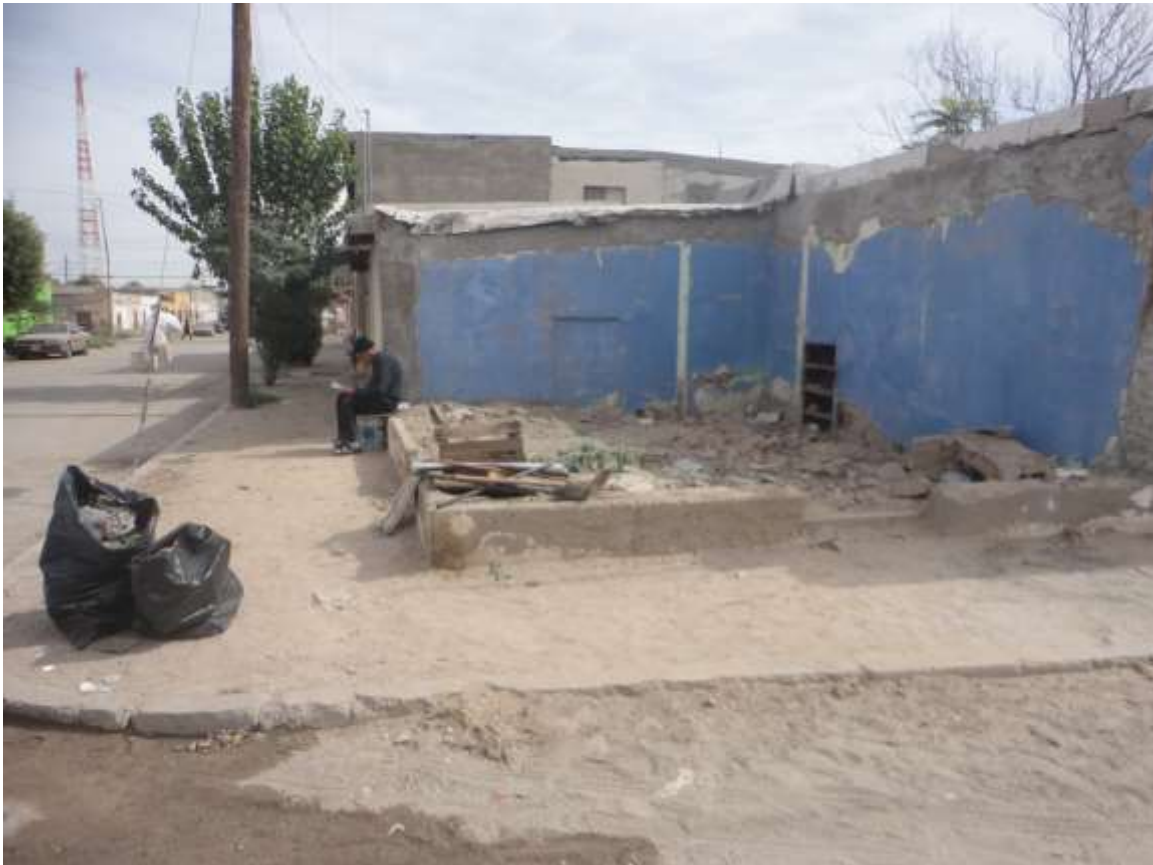
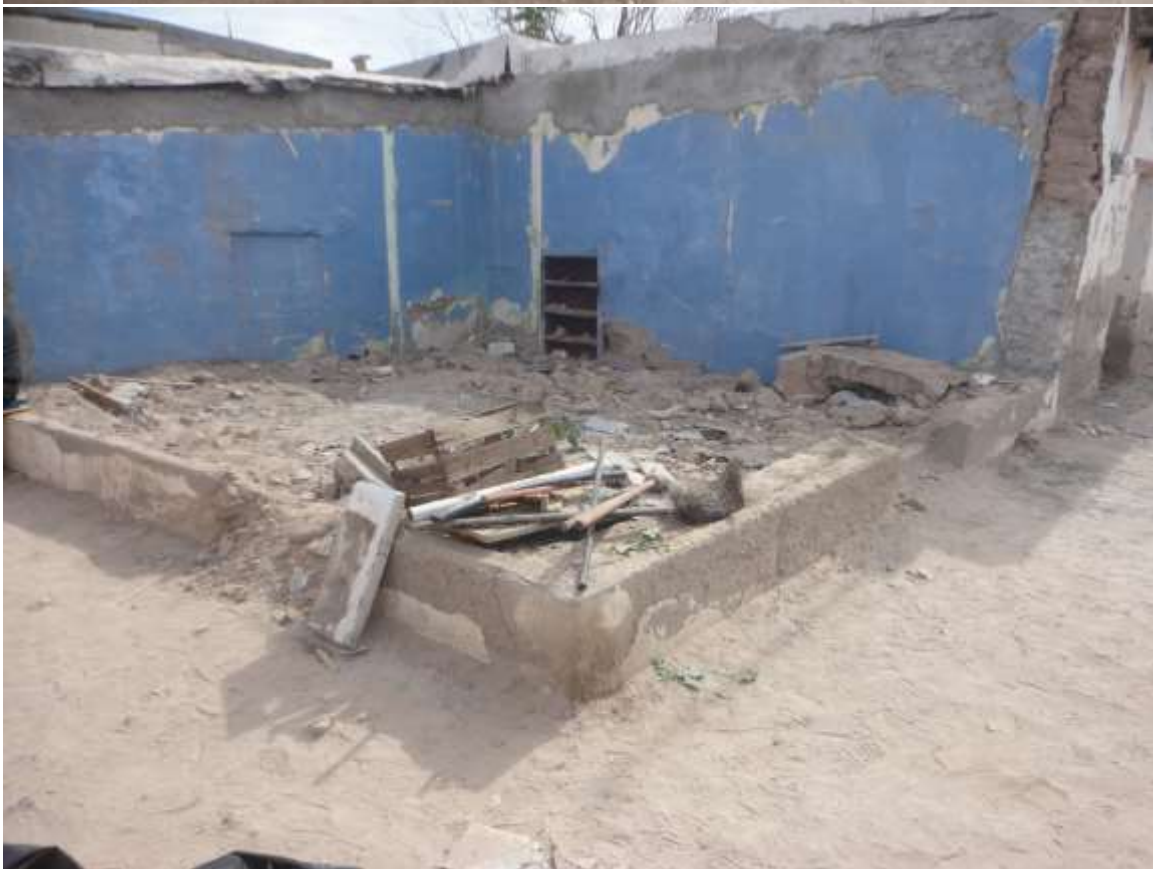
Imagen 40. Lote Esquina J Sánchez

Los vecinos del lugar informaron que por las fuertes lluvias que se estuvieron presentando en la región los últimos años y la falta de mantenimiento de la vivienda esta comenzó a colapsarse de la azotea y los muros lo que causaba preocupación entre los habitantes que pasaban por el lugar por el riesgo de que se derrumbara cuando alguien estuviera cerca de tal manera que vecinos del lugar juntaron dinero para contratar a alguien que la demoliera y se llevase el escombro.

Entre la tierra y escombros remanentes aún se pueden ver pedazos de muebles, madera que componía la cubierta y basura acumulada pero los vecinos comentaron estar conformes con que haya quedado un baldío en lugar de correr el riesgo de algún accidente por la construcción en mal estado que se encontraba en él.

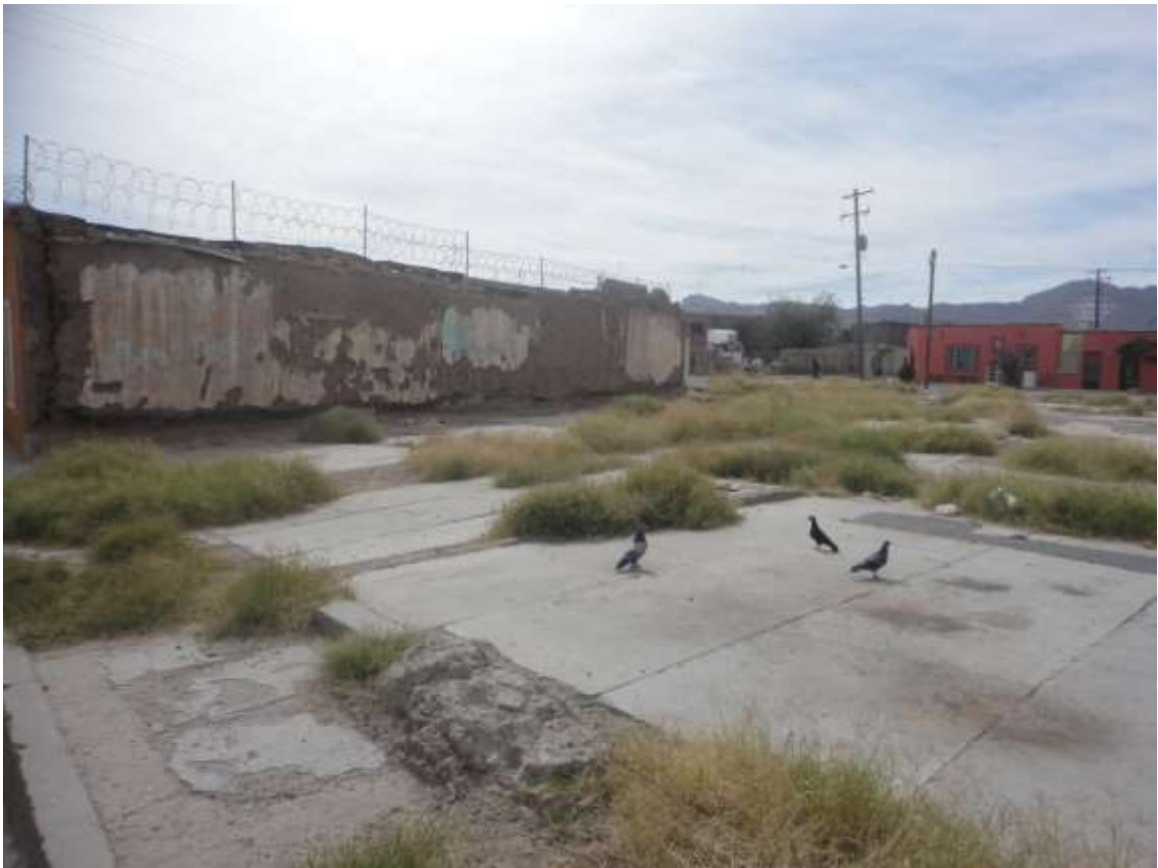
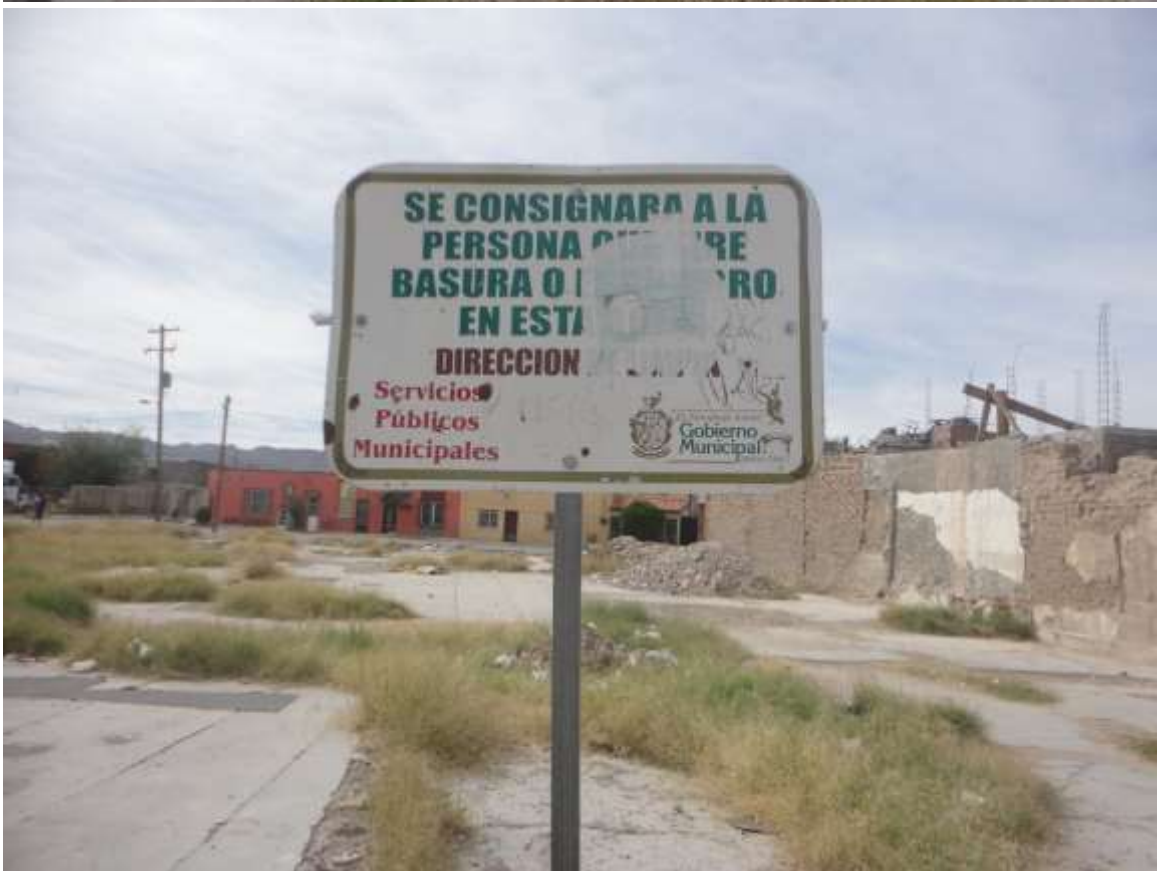
Imagen 41. Lote Calle Otermin y J Sanchez

En el baldío se pueden ver restos de los muros perimetrales y yerba que crece por las lluvias pero se informó que durante un tiempo el departamento de parques y jardines acudía a dar mantenimiento al lugar de manera que se ha conservado limpio y a pesar de que este es solo uno de los muchos casos de fincas en abandono que existen en la colonia, el comité ha seguido trabajando para continuar con estas acciones que para ellos son mejoras necesarias para la comunidad.

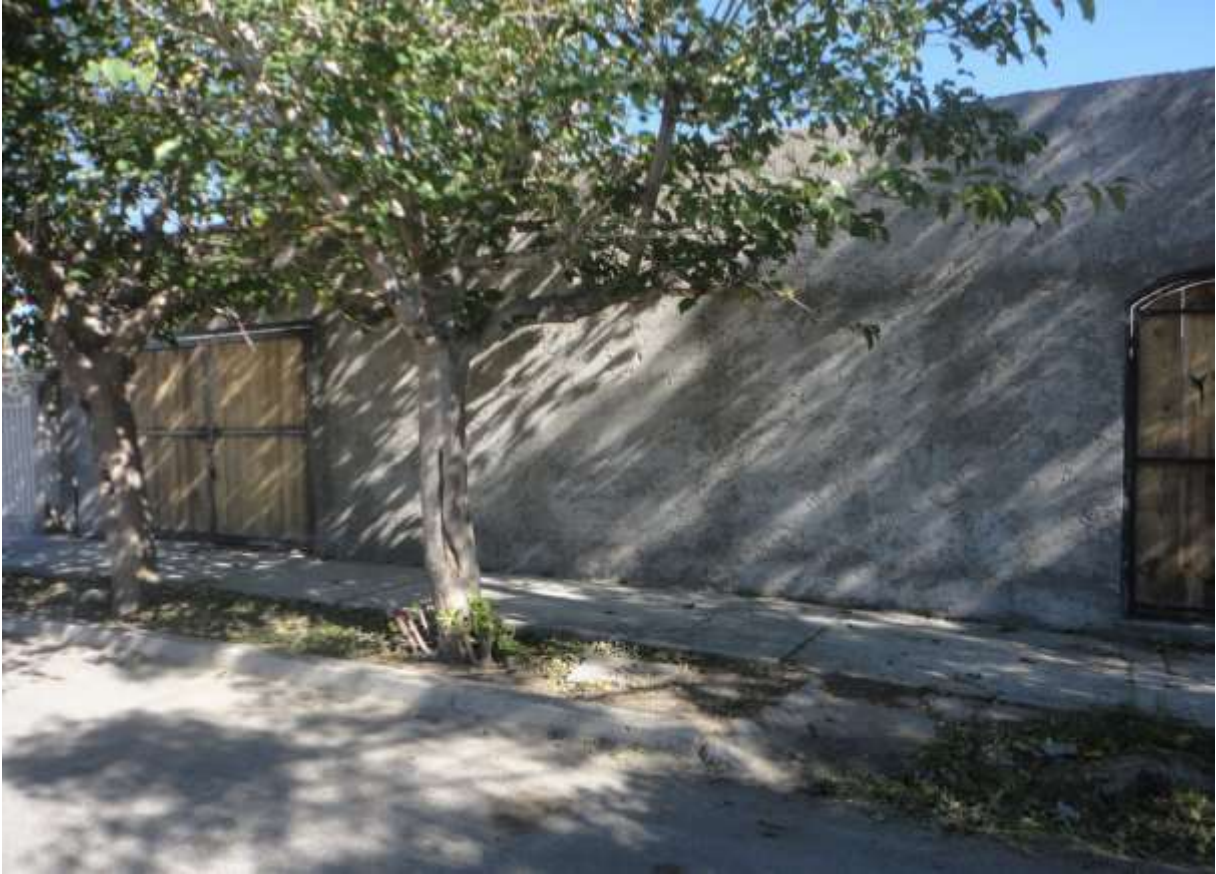
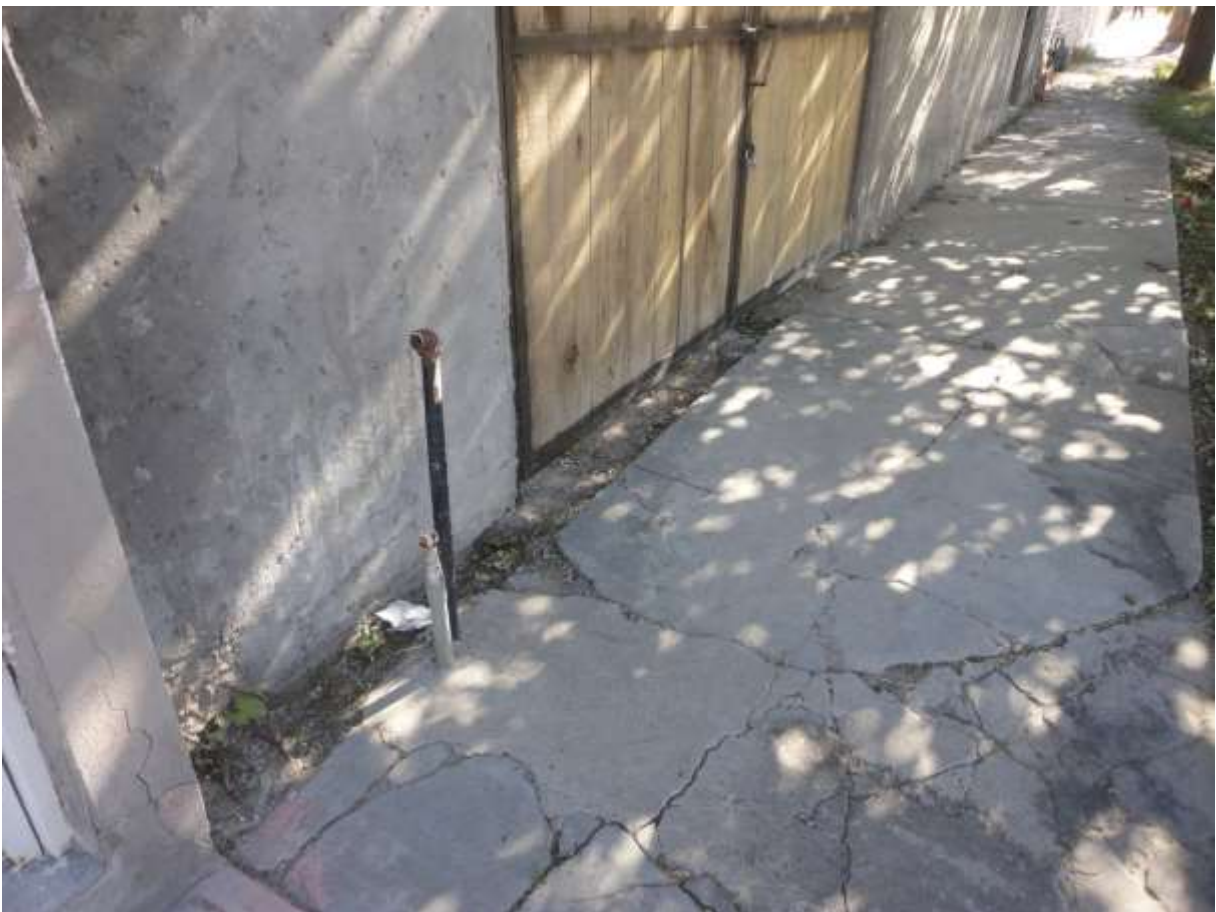
**Imagen 42. Vivienda/obra negra Calle Rio Júcar SN**

Este caso fue seleccionado debido a que se ubica en medio de dos viviendas habitadas y llama la atención que se encuentra cerrada con cadenas y candados en portones de madera. La fachada principal tiene acabado de enjarre poroso sin pintura dando la impresión que es una vivienda en obra negra, no obstante el estado de la banqueta presenta daños considerables que dificultan la circulación por ellas.

No se averiguo el tiempo que esta construcción tiene en desuso pero por la falta de medidores y cableado además por el estado oxidado de las tuberías de gas que se observan en el frente podemos deducir que por un lapso de más de un año. Para confirmar si había alguien en el interior se estuvo llamando por los portones y nadie respondió aparte se encontró que uno de los portones estaba caído por una falla en la bisagra, dejando un espacio por el cual se pudo apreciar el interior.

En la parte de adentro se visualizó gran acumulación de material de escombros además de yerba crecida y detrás de esto muros inconclusos con vanos para puertas y ventanas. Aparentemente es una vivienda que se derrumbó para remodelación o que no termino de construirse, situación común en este polígono de estudio ya que durante el trabajo de campo se descubrió que varias de las viviendas puestas en venta estaban siendo rehabilitadas o remodeladas, incluso se encontraron tres casos en los que se nos informó que estaban modificando para convertirlas en oficinas.

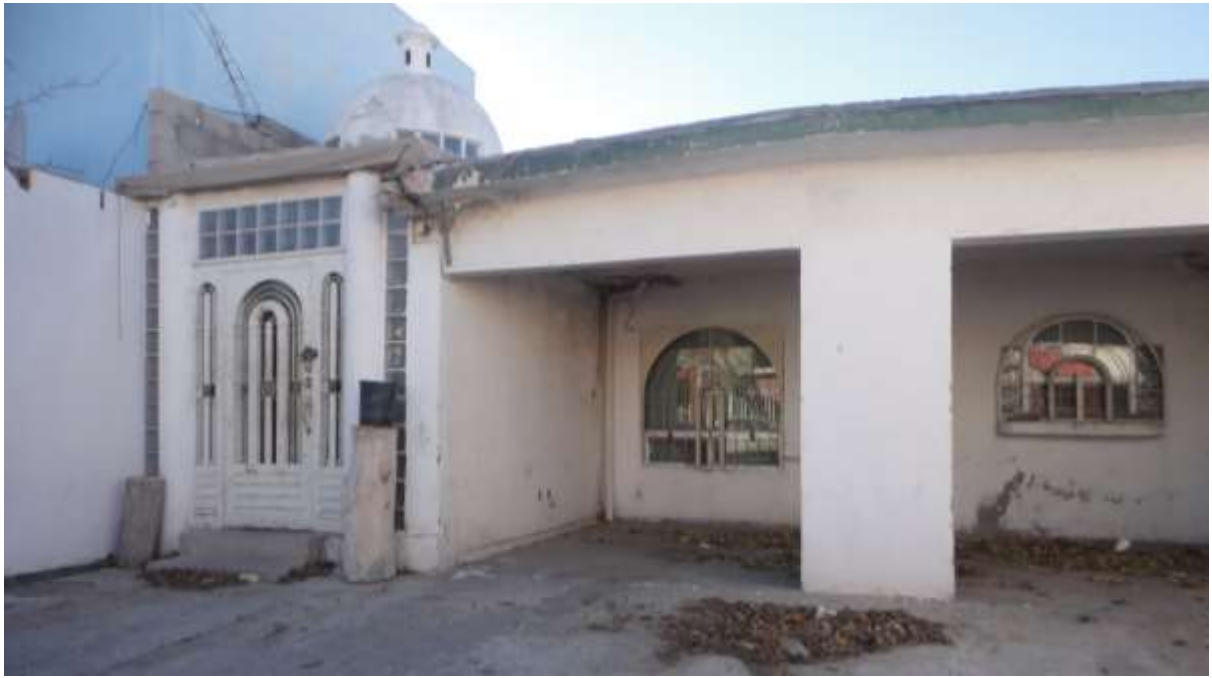
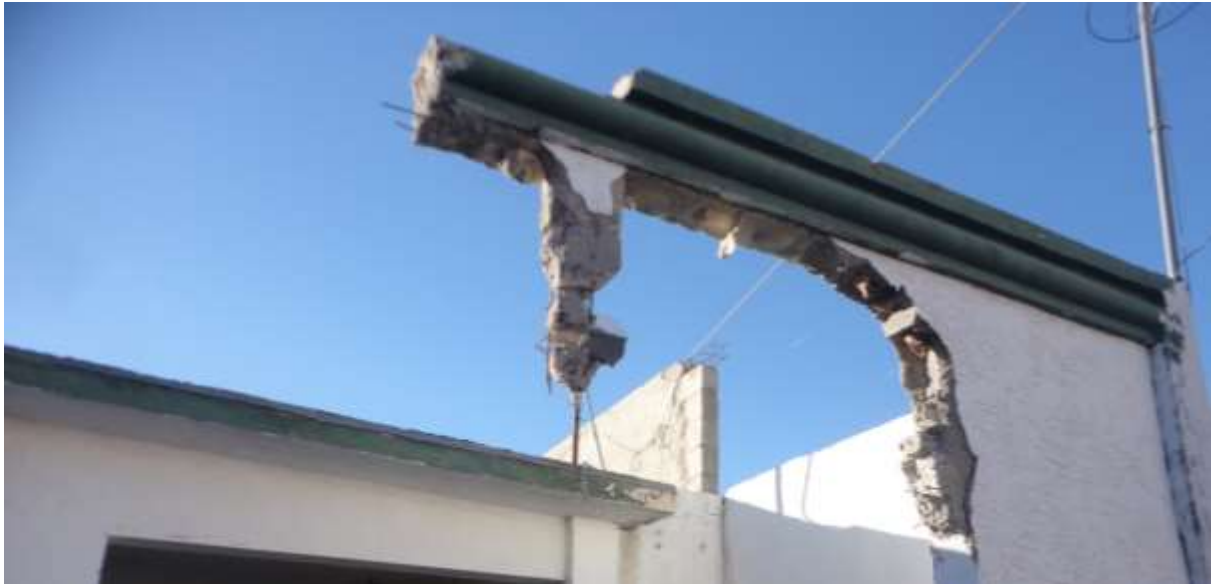
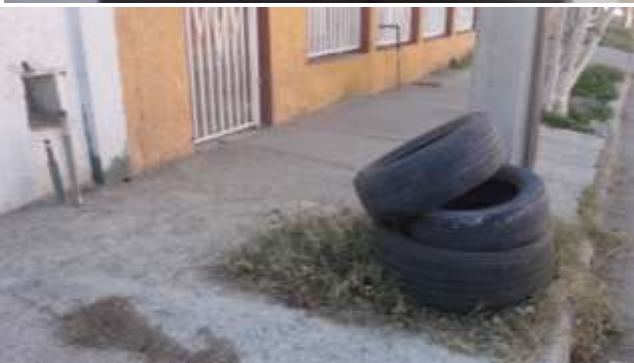
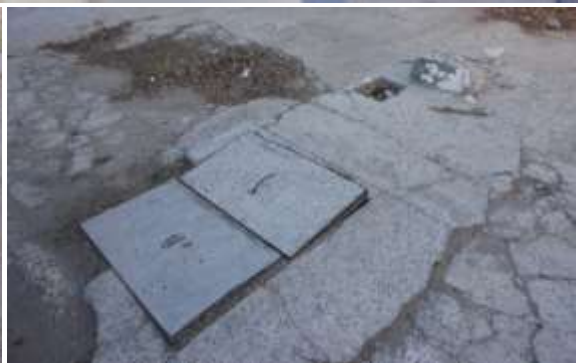
Imagen 43. Vivienda Calle Rio Lerma S/N

El segundo de los casos encontrados en esta categoría es una vivienda que presenta graves daños en su estructura, signos de deterioro por falta de mantenimiento y gran acumulación de basura y tierra en su interior debido a que una de las puertas es metálica asimismo las ventanas tienen reja y sus cristales cubiertos por dentro con cortinas.

En la losa de azotea se pueden ver grietas por la filtración de agua y por las varillas que salen de las columnas podemos deducir que se pretendía realizar una ampliación en segundo piso. La banqueteta de igual manera presentaba grietas y concreto en mal estado en donde se ubicaban las tapas de los registros levantadas, asimismo en la parte donde se ubicaba el medidor estaba destapado por lo que se acumularon hojas secas y basura.

Detrás de uno de los muros de lo que era la cochera y sobre la banqueteta se encontraron llantas acumuladas lo que indica que por el estado de la vivienda esta se ha comenzado a utilizar por parte de los habitantes de esa calle para arrojar basura y desechos que no son retirados por el servicio de recolección del municipio al menos no durante los días que se estuvo realizando trabajo de campo en la zona.

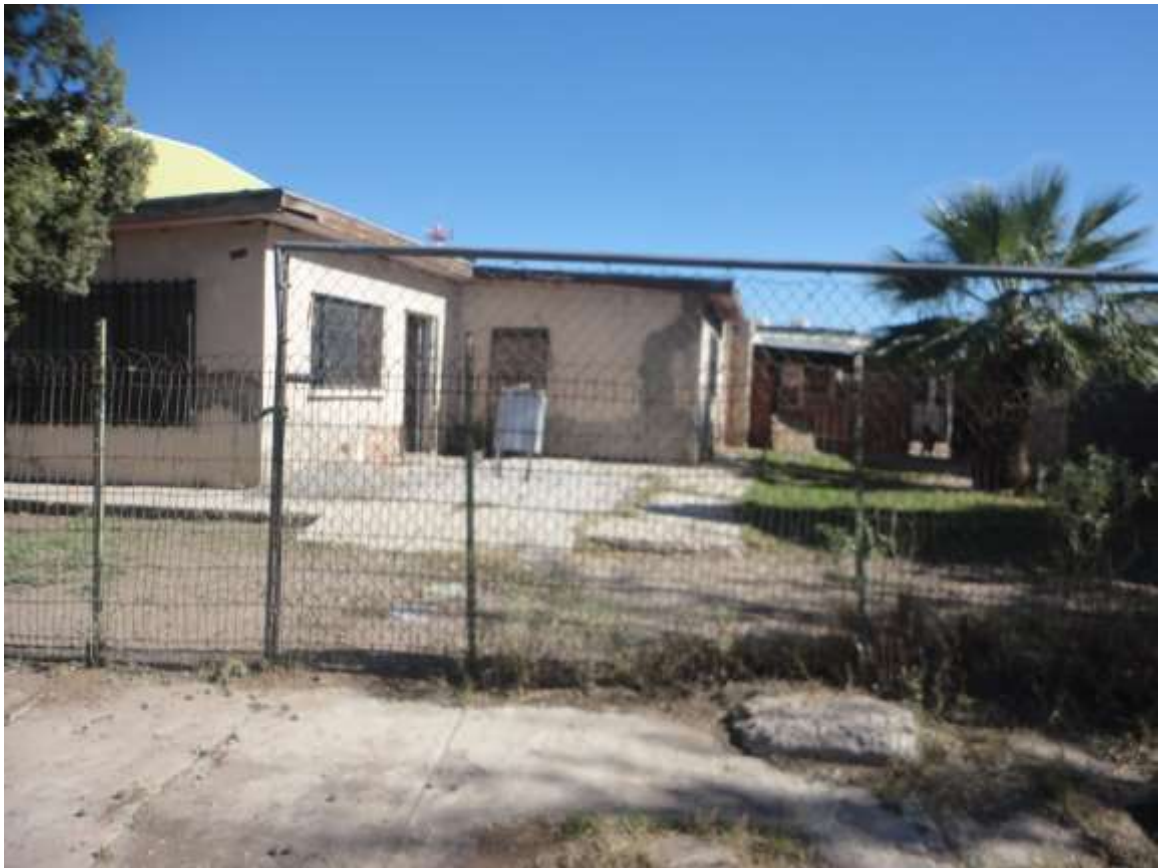
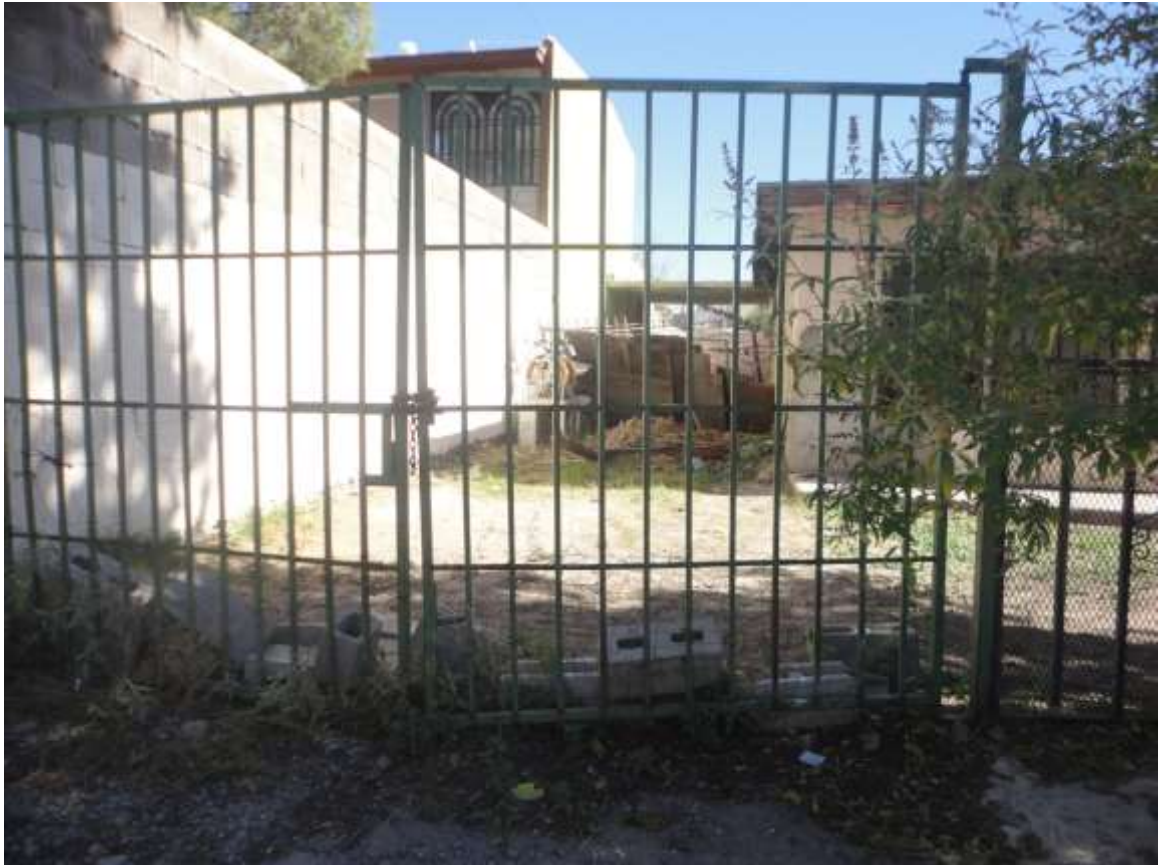
**Imagen 44. Vivienda Calle Rio Danubio #1294**

La vivienda se ubica en un lote de aproximadamente 220 m<sup>2</sup>, la construcción parecía una casa habitación sin embargo en la parte posterior del terreno se podían ver divisiones como cuartos pequeños. El vano de la entrada principal no tenía puerta y el pasillo lateral estaba obstruido por diversos materiales como madera y algunos fierros, la vivienda estaba delimitada por una malla así como por unas puertas cerradas con cadena detenidas por bloques de concreto y al acercarnos salieron de la parte trasera dos perros grandes que parecen ser los únicos guardias de la vivienda.

Una persona que pasaba por el lugar nos dijo que no vivía nadie en la casa desde hace más de un año. Las banquetas de concreto deteriorado por el tiempo estaban cubiertas por basura y yerba crecida entre la cual se pudo visualizar algunos recibos del servicio de gas natural con adeudo lo que indica que la vivienda tiene dueño y cuenta con los servicios vigentes.

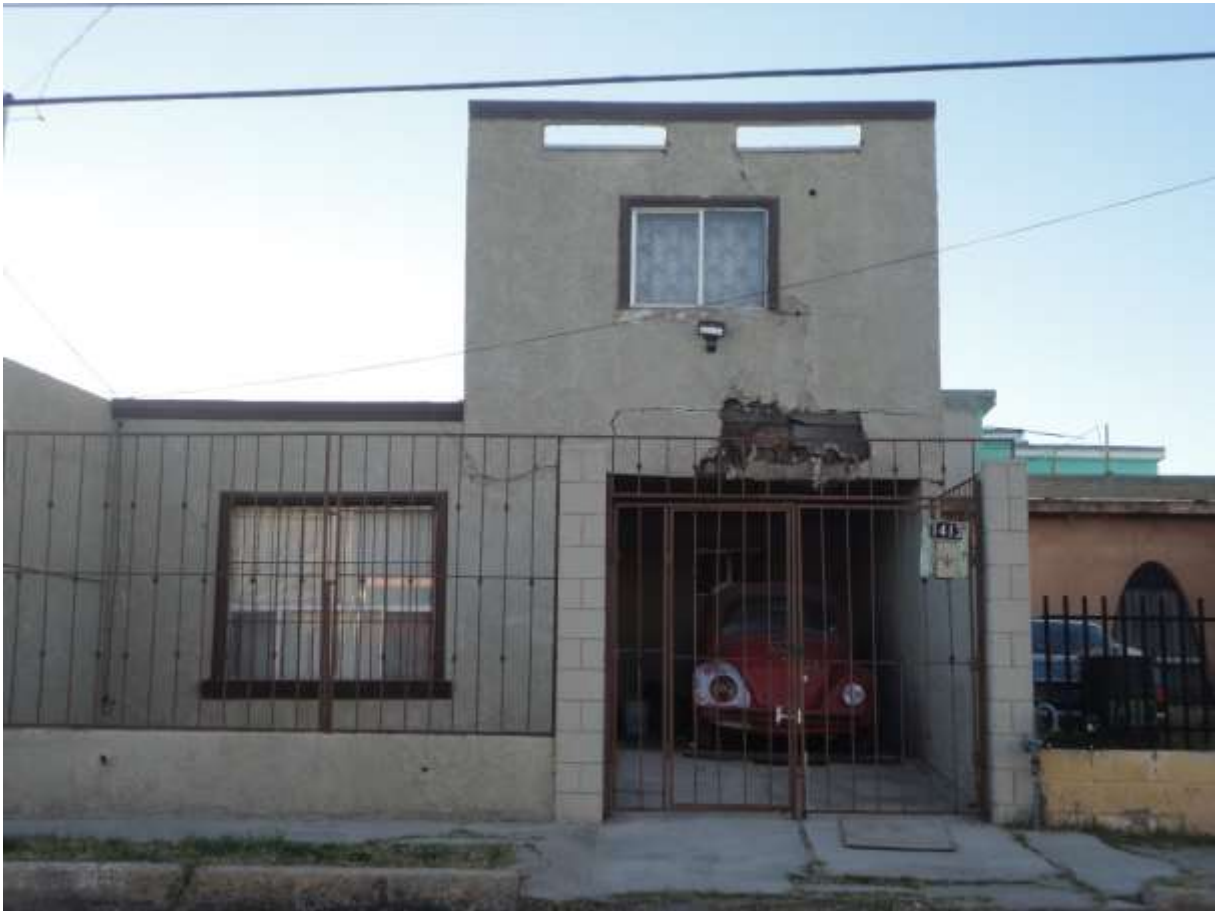
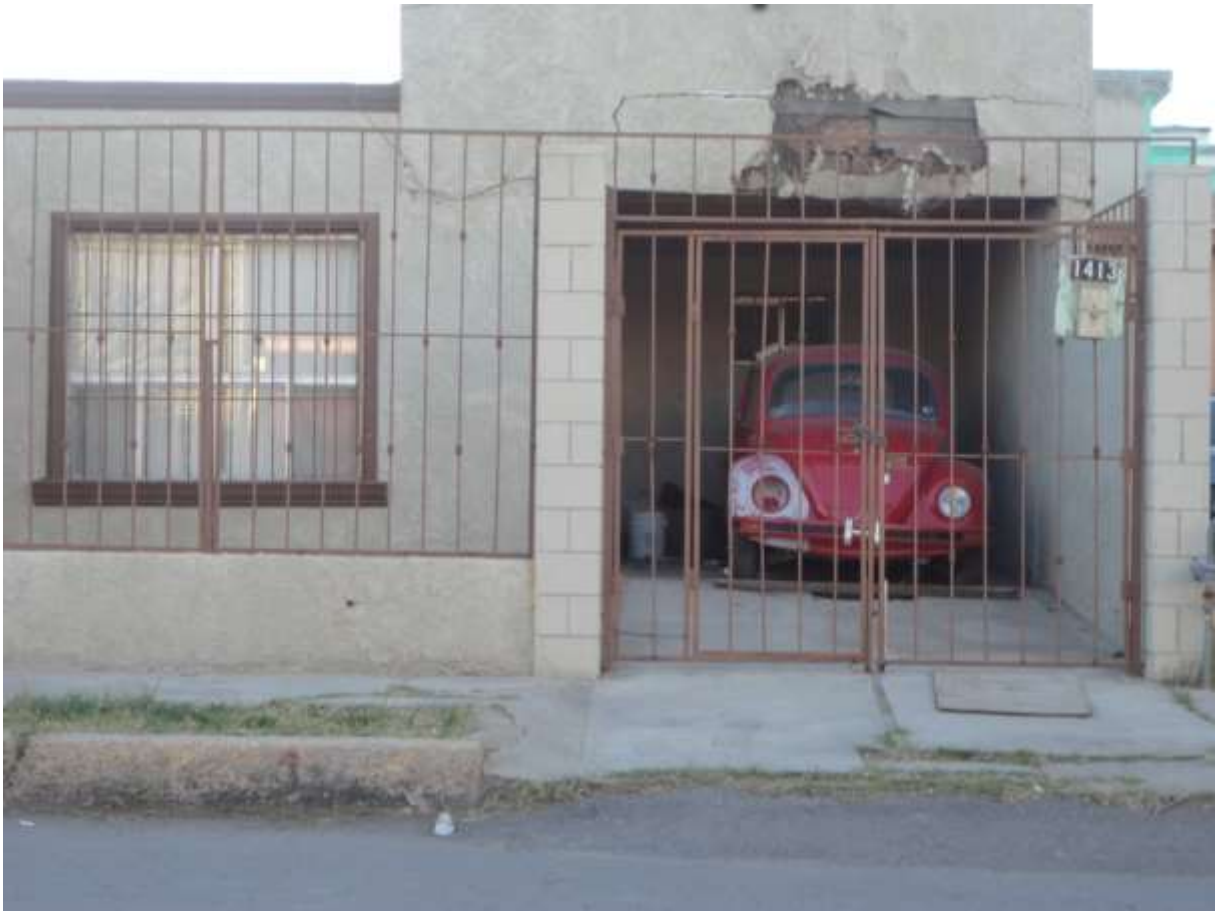
Imagen 45. Vivienda Calle Rio Júcar 1413

Es una vivienda de dos pisos que presenta daños aparentes en fachada y una grita que recorre todo lo que forma parte de la losa del entrepiso, cuenta con rejas y en la cochera se encuentra un vehículo con las llantas ponchadas además se pudieron observar algunos objetos como botes de pintura y cajas de cartón.

Uno de los vecinos de esa calle informó que la dueña de la vivienda quien vivía sola falleció hace más de 5 años y uno de sus hijos que vive en la ciudad de El Paso Texas heredo el inmueble, sin embargo no utiliza la vivienda y solo pasa ocasionalmente cada dos o tres meses.

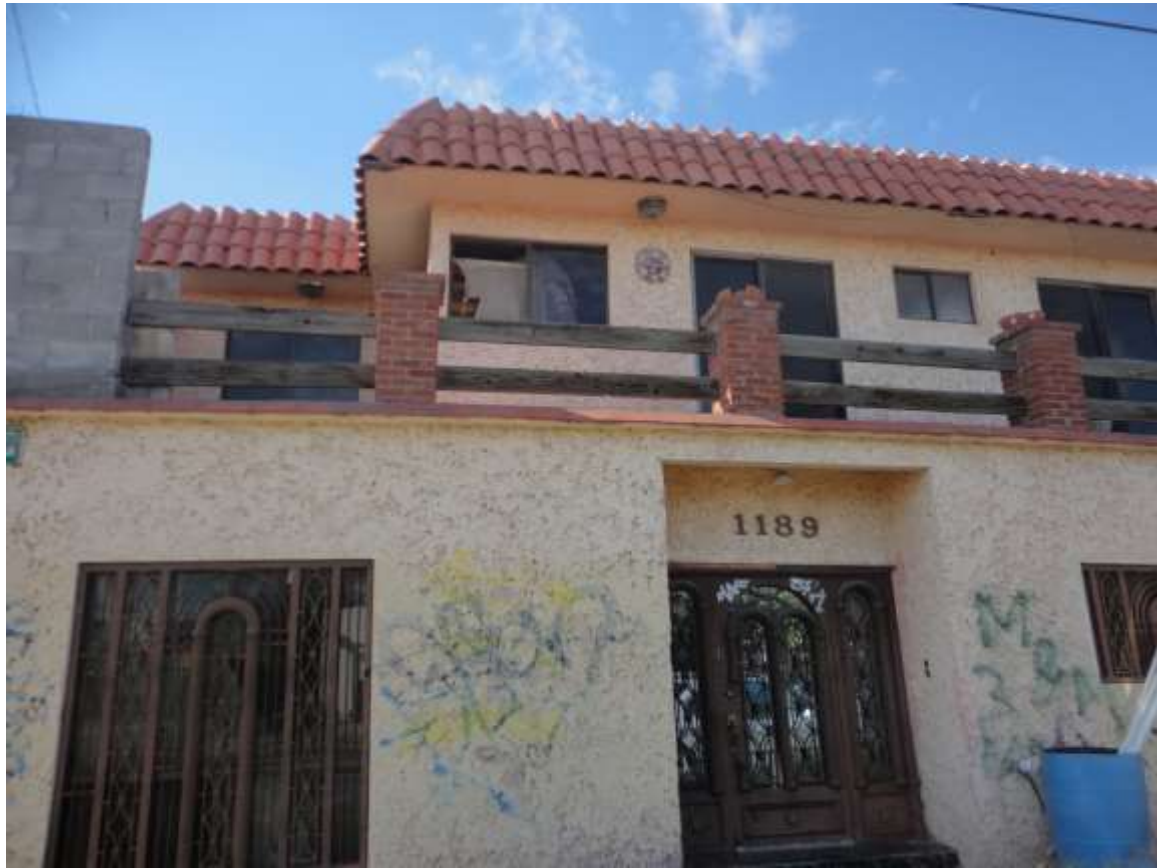
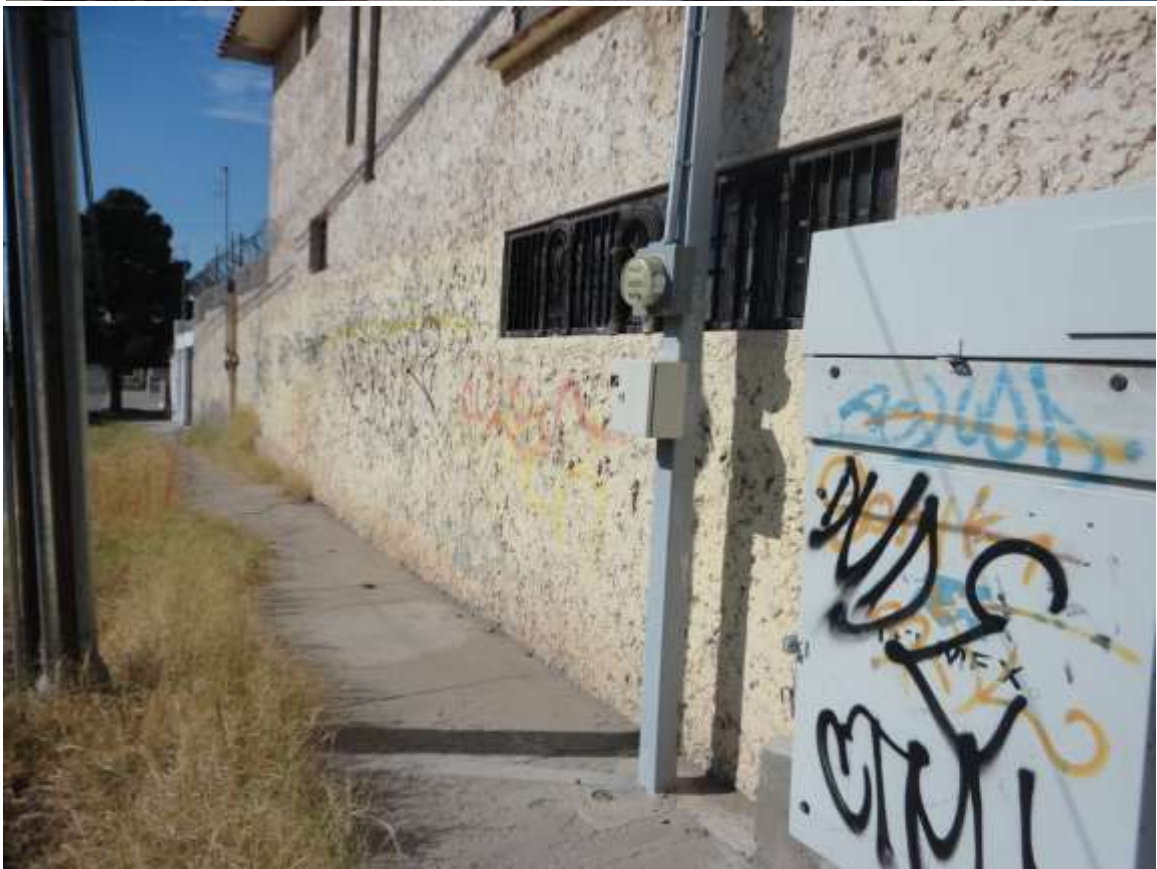
Imagen 46. Vivienda Calle Rio Chuisca #1189

En la planta alta también se pudo ver que se levantó un medio muro de block por el cual subía el cableado de la electricidad aunque el medidor no estaba funcionando. Por el estado de las ventanas de la planta alta se podía alcanzar a ver que habían colocado colchones y tablas de madera como protección.

Las banquetas están en buen estado aunque en las jardineras que se encuentran en ellas el pasto y yerba crecida comenzaron a obstaculizarlas, sin embargo en términos generales la vivienda no requiere gran inversión para poder ser habitada por lo que resulta raro que no haya sido habitada en tanto tiempo a pesar de tener una buena ubicación cerca de avenidas principales y cobertura total de servicios.

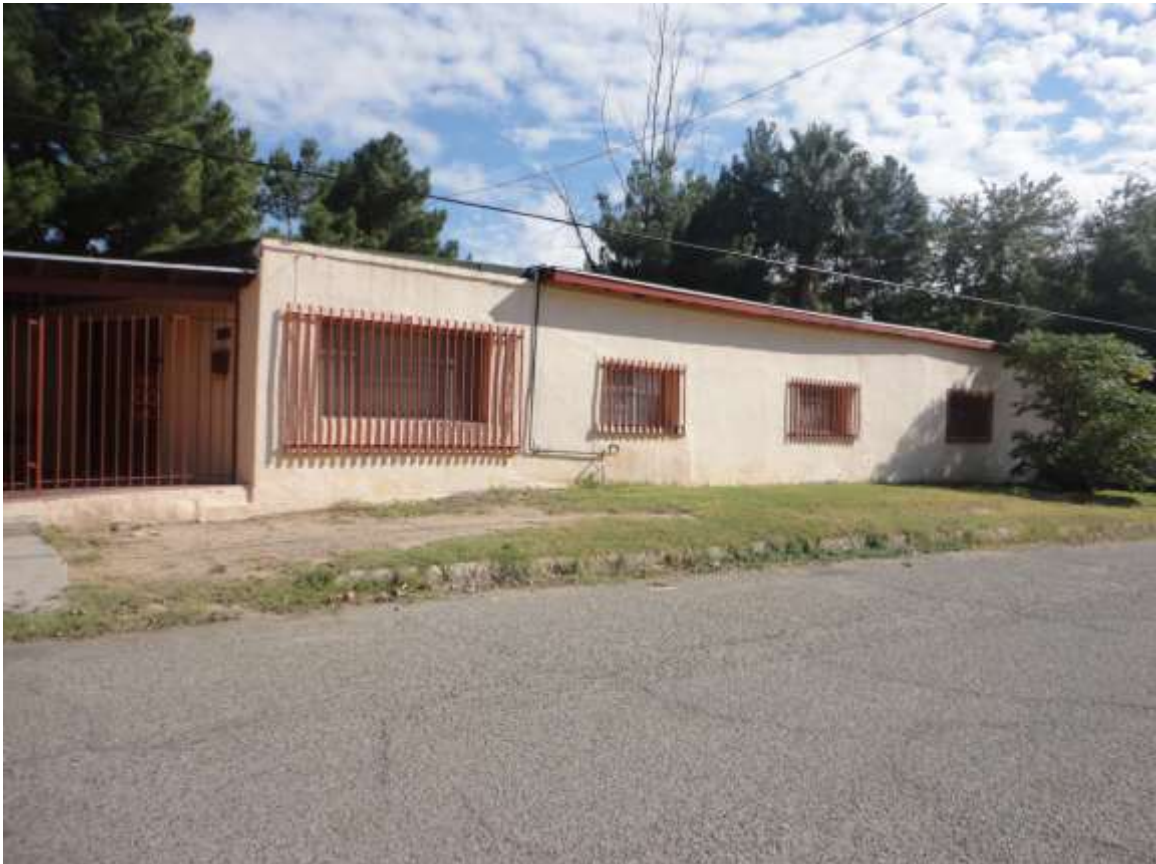
**Imagen 47. Vivienda Calle Rio Chuviscar #1250**

Esta es una de las viviendas deshabitadas mejor conservadas que se encontró en el polígono de estudio cuenta con un amplio terreno en el que se ubican varios árboles y plantas. La pintura de los muros se encuentra en buen estado al igual que las puertas y ventanas, está protegida con rejas cerradas con candados. No se visualizaron medidores funcionando pero si las tuberías y el cableado de electricidad.
